Rapport de contrôle d'installations électriques à basse et à très basse tension

REF: 05/2026/62209/D01:1

DATE DU CONTRÔLE 02/04/2026 (13:13 - 14:10) **AGENT VISITEUR** Olivier Maurcot
ADRESSE DU CONTRÔLE Place de Saint-Martin 87 - 5190 Jemeppe-sur-Sambre **TYPE DE CONTRÔLE** Visite de contrôle vente ancienne installation (8.4.2)

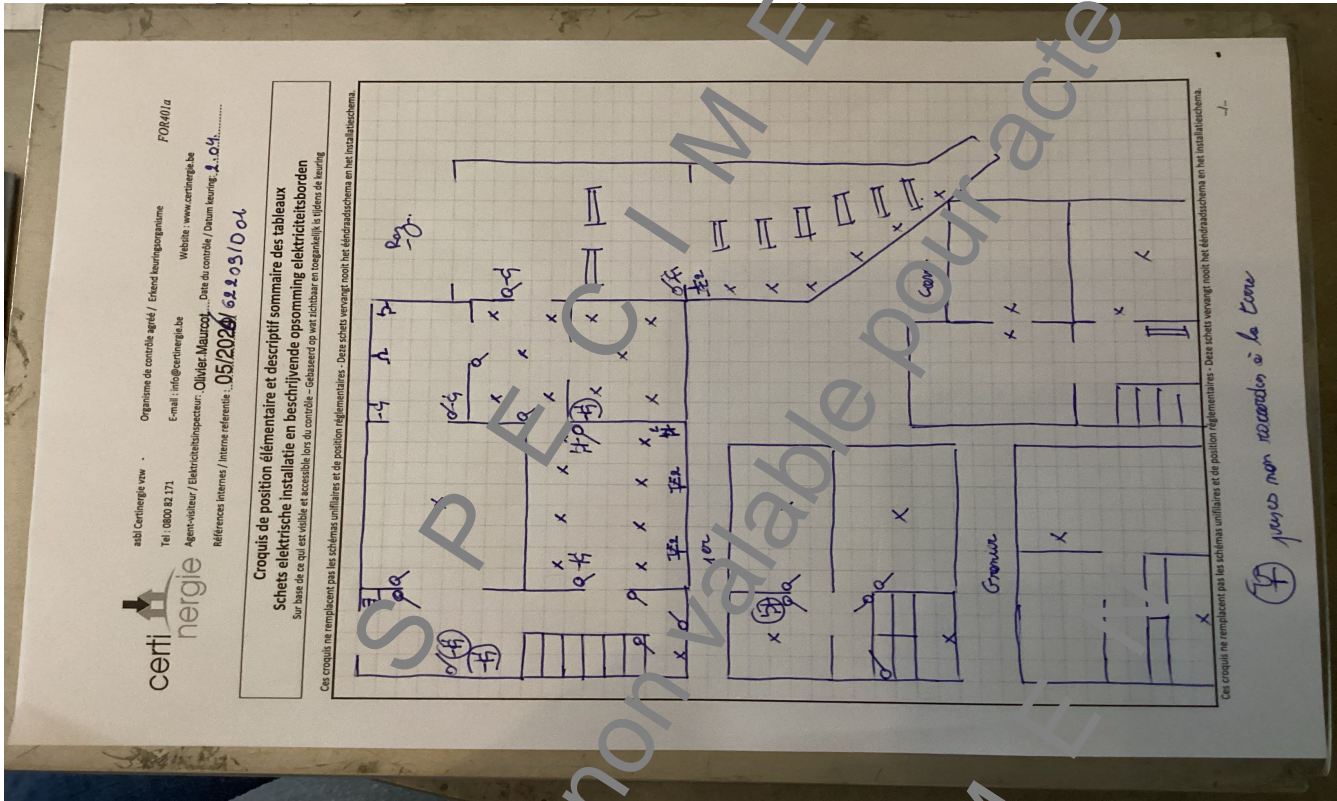
Croquis de position élémentaire et descriptif sommaire des tableaux

sur base de ce qui est visible et accessible lors du contrôle
 Note : ces croquis ne remplacent pas les schémas unifilaires et de position réglementaires
