Rapport de contrôle d'installations électriques à basse et à très basse tension

RÉF. 28/2026/59319/D01:1

DATE DU CONTRÔLE 13/03/2026 (12:21 - 12:56) AGENT VISITEUR
ADRESSE DU CONTRÔLE Rue du Walnage 124 - 6240 Farciennes TYPE DE CONTRÔLE Visite de contrôle vente ancienne Installation (8.4.2)

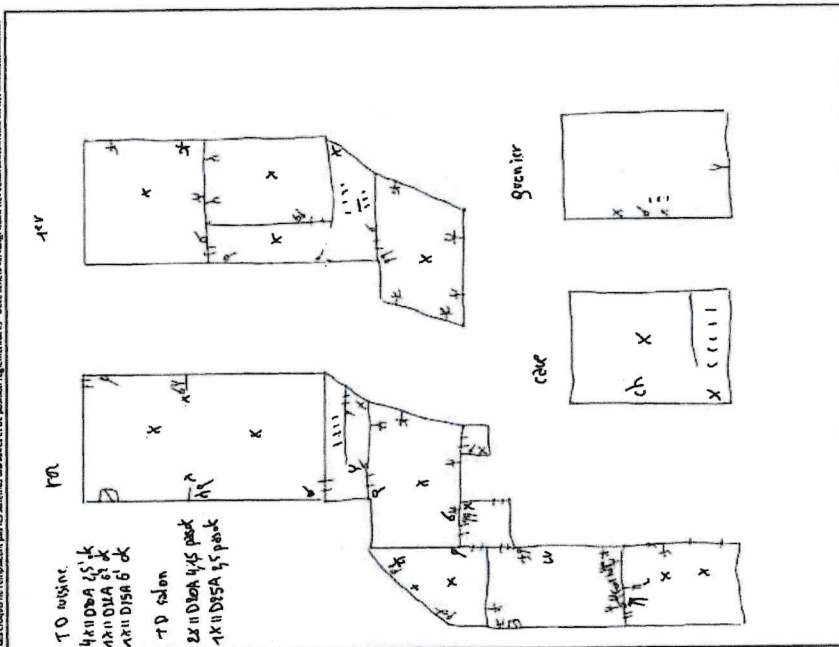
Croquis de position élémentaire et descriptif sommaire des tableaux
 sur base de ce qui est visible et accessible lors du contrôle
 Note : ces croquis ne remplacent pas les schémas unifilaires et de position réglementaires

Croquis de position élémentaire et descriptif sommaire des tableaux
Schets elektrische installatie en beschrijvende opsomming elektriciteitsborden
 Sur base de ce qui est visible et accessible lors du contrôle - Gebaseerd op wat zichtbaar en toegankelijk is tijdens de keuring
