Rapport de contrôle d'installations électriques à basse et à très basse tension

RÉF. 100/2023/86799/01:1

DATE DU CONTRÔLE ADRESSE DU CONTRÔLE 27/10/2023 Rue Konkel 63 - 1150 Woluwe-Saint-Pierre AGENT VISITEUR Laurent Maes

TYPE DE CONTRÔLE Visite de contrôle vente ancienne installation (8.4.2.)

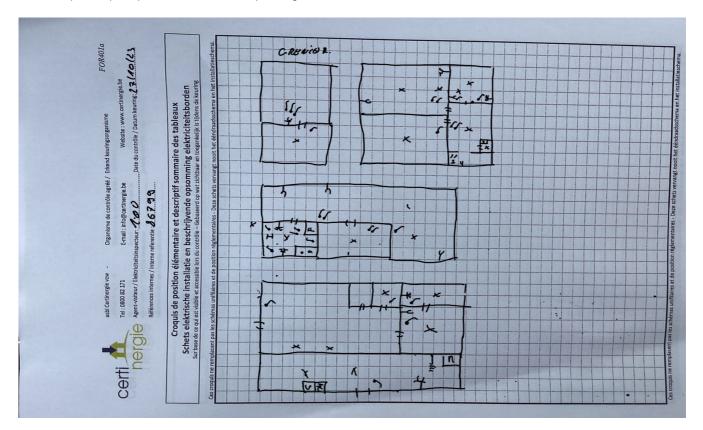
Croquis de position élémentaire et descriptif sommaire des tableaux

sur base de ce qui est visible et accessible lors du contrôle Note : ces croquis ne remplacent pas les schémas unifilaires et de position réglementaires
