## Controlebezoek - Periodiek [Hfst 6.5]

Verslagnummer:  
33/03122025/54025/61795/1

Inspectie adres: Walemstraat 54, 2860 Sint-Katelijne-Waver (België)  
Type: Controlebezoek - Periodiek [Hfst 6.5]

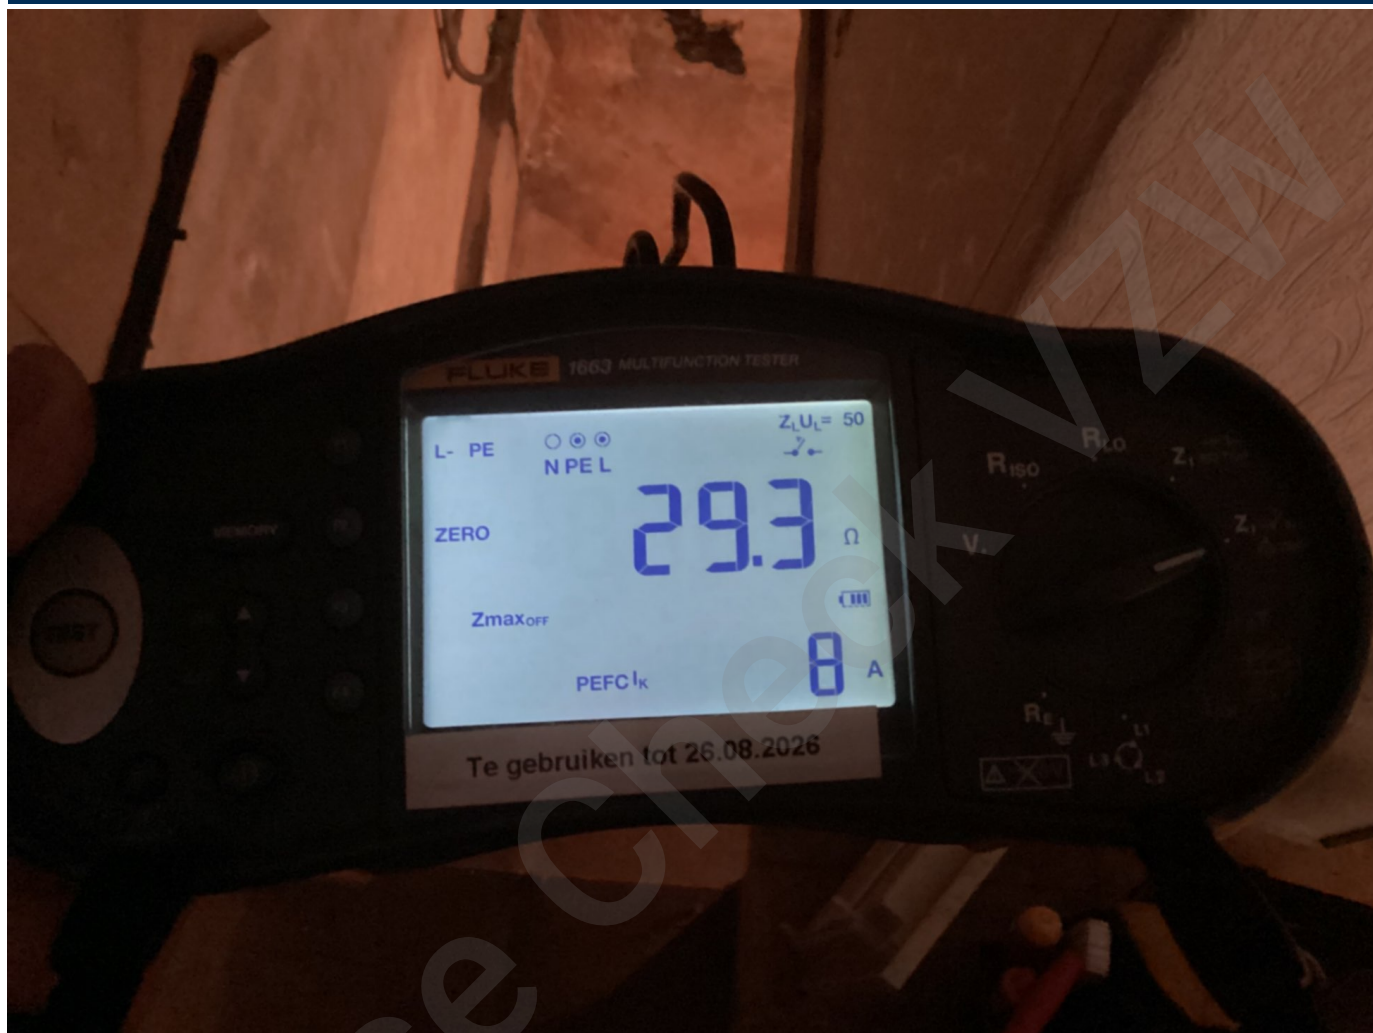
## Metingen

EAN: 541448820061700220  
Teller nr: 1SAG3100376996  
Dagindex: 2775  
Nachtindex: 2208  
Aardingsweerstand: 29,3 ohm(mli)  
Minimale isolatieweerstand: 1,15 MΩ
