EPB bruto vloeroppervlakte 170 m²

EPB-CERTIFICAAT

Energieprestatie van de wooneenheid

nummer: 20260225-0000744917-01-0

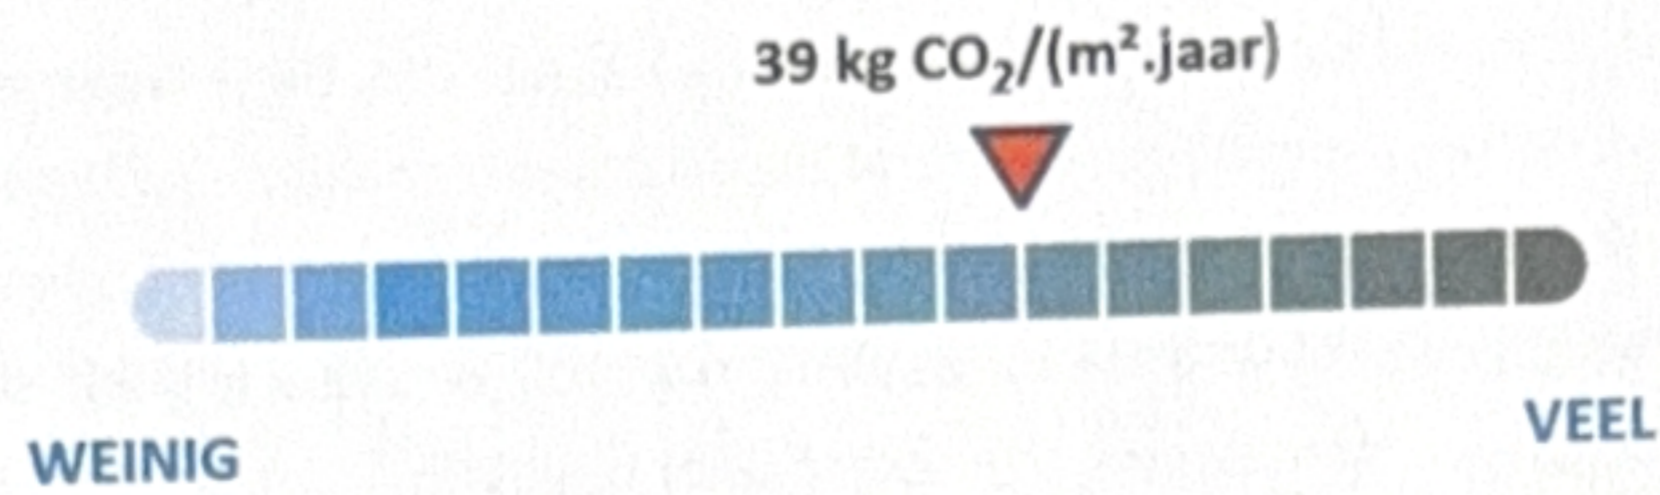
CO₂-uitstoot

De berekende CO₂-uitstoot voor deze woning is afhankelijk van het berekende energieverbruik voor deze woning en de gebruikte energiebronnen (elektriciteit, gas, stookolie enz.):

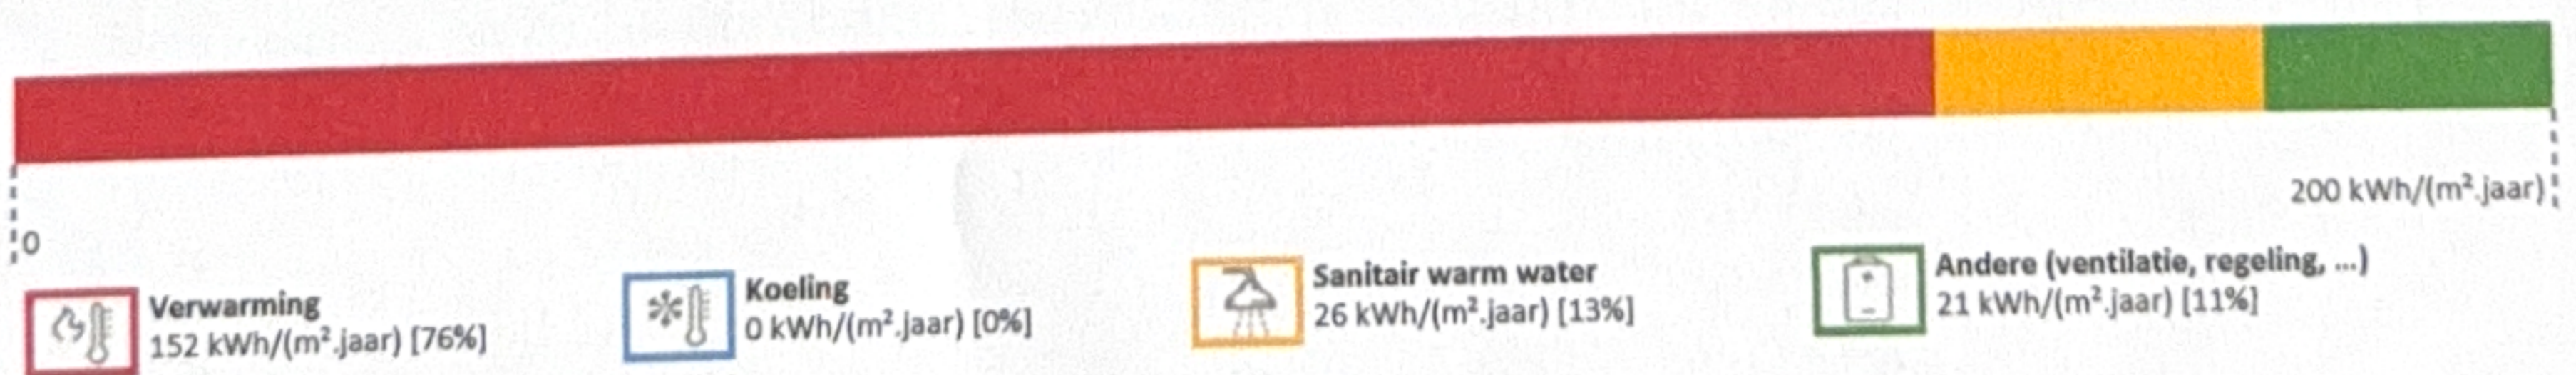
Verdeling van het primaire energieverbruik

Het berekende primaire energieverbruik voor deze woning bedraagt 33.920 kWh/jaar. Onderstaande grafiek toont de verdeling per m² en per luik :

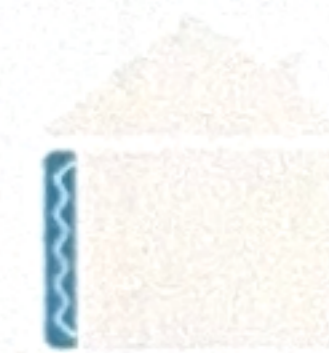
De voorgevel langs de binnenkant isoleren

Onderstaande gevel is niet geïsoleerd of er is geen enkel bewijs dat er enige isolatie aanwezig is. Door de ligging vooraan is isolatie van de gevel langs de buitenkant moeilijk (bv. door stedelijke of architecturale beperkingen), hoewel dat steeds de voorkeur geniet. De isolatie van de gevel langs de binnenkant is een interessant alternatief. Door deze te isoleren, zijn er energiebesparingen mogelijk en kan het binnencomfort worden verhoogd, met name omdat de geïsoleerde muren niet meer koud zullen zijn.

Voorwerp van de werken	Huidige U-waarde W/(m ² .K)	U-waarde na de werken W/(m ² .K)	Oppervlakte m ²	Energiewinst kWh/(m ² .jaar)
Voorgevel	0,79	0,24	6,86	1,8
Voorgevel	1,70	0,24	28,41	19,2
			35,27	20,9

De uitvoering ervan is delicaat en dient door een professional te gebeuren, waarbij bijzondere aandacht moet worden besteed aan koudebruggen. De noordelijke (minder opdroging) of zuid-westelijke (meer slagregen) gevels zijn traditioneel meer vatbaar voor vochtproblemen en moeten dus met meer aandacht behandeld worden. Een voorafgaand onderzoek van de wand (behandeling van de gevel, vocht, scheuren, gevelbekleding, ...) moet toelaten om de haalbaarheid om te isoleren na te gaan en zal aanwijzingen geven welke de meest geschikte isolatiemethode is, zoals bv. stijve isolatieplaten met een afwerking van kleefgips of een lichte voorzetwand gevuld met isolatie... Voor de eerste methode is een volledige (dus geen gedeeltelijke) verlijming van het paneel noodzakelijk, voor de tweede methode is er een correcte en zorgvuldige installatie van een condensbescherming vereist. Een derde methode, nl. een capillair actief isolatiesysteem, is eveneens het vermelden waard, omdat dit systeem het vocht buffert en herverdeelt, waardoor de muur makkelijk opdroogt. Om het risico op condensatie te beperken is een volledig ventilatiesysteem noodzakelijk.

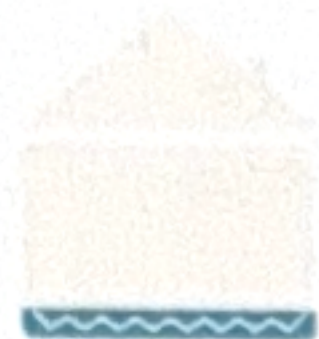
De vloeren isoleren

Deze vloer is niet geïsoleerd of er is geen enkel bewijs dat er enige isolatie aanwezig is. Een ongeïsoleerde vloer of vloerplaat kan leiden tot een aanzienlijk warmteverlies en creëert een koudegevoel bij de bewoner.

Voorwerp van de werken	Huidige U-waarde W/(m ² .K)	U-waarde na de werken W/(m ² .K)	Oppervlakte m ²	Energiewinst kWh/(m ² .jaar)
Vloer in contact met de grond of onverwarmde ruimte	0,76	0,24	27,40	5,9
Vloer in contact buiten of een kelder	1,33	0,24	16,59	8,1
			43,99	14

Er bestaan verschillende oplossingen om de warmteverliezen van een vloer in contact met de grond te verminderen. Ze vereisen echter doorgaans de verwijdering van de vloerbekleding en de verhoging van het vloerniveau. De beste oplossing om warmteverliezen van een vloer in contact met een kelder of de buitenlucht te verminderen, is om de vloer langs de onderkant te isoleren wanneer dat mogelijk is. Er kan ook isolatie in een houten draagstructuur worden geplaatst, maar in dat geval is het mogelijk dat de vloerbekleding of het plafond van de kelder dient te worden verwijderd.

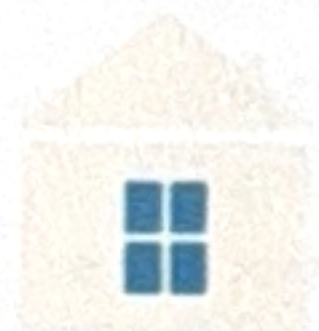
Dubbele beglazing vervangen door efficiëntere beglazing

De thermische prestaties van een raam hangen vooral af van de isolatiewaarde van de beglazing wanneer de profielen van recente makelij zijn.

Voorwerp van de werken	Bestaande U _g -waarde W/(m ² .K)	Verbeterde U _g -waarde W/(m ² .K)	Oppervlakte m ²	Energiewinst kWh/(m ² .jaar)
Houten raam met dubbele beglazing	2,90	1,10	12,02	6

Door de dubbele beglazing te vervangen door een dubbele beglazing van hoge kwaliteit ($U_g \leq 1,1 \text{ W}/(\text{m}^2\text{K})$), kan een toereikend thermisch prestatieniveau worden bereikt tegen een kostprijs die lager is dan de vervanging van het volledige raam.
