## Rapport de contrôle d'installations électriques à basse et à très basse tension

**RÉF. 122/2026/53154/D01:1**

**DATE DU CONTRÔLE** 02/02/2026 (09:00 - 09:45)  
**ADRESSE DU CONTRÔLE** Rue des Thuyas 11 - 1170 Watermael-Boitsfort

**AGENT VISITEUR** Mohamed Izmar  
**TYPE DE CONTRÔLE** Visite de contrôle vente ancienne installation (8.4.2.)

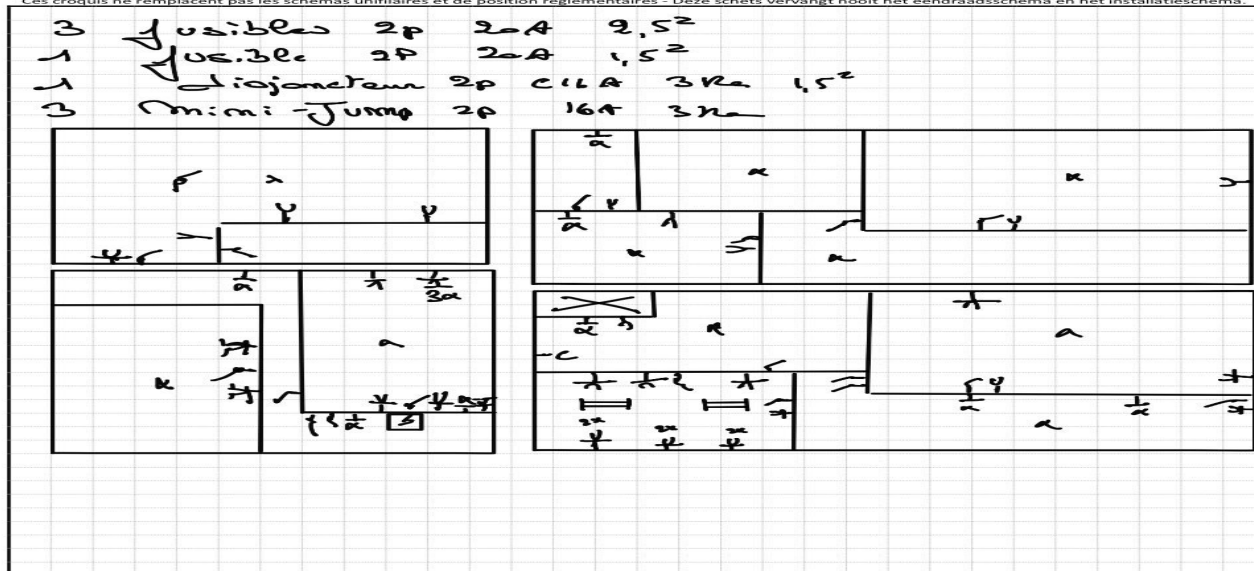
### Croquis de position élémentaire et descriptif sommaire des tableaux Schets elektrische installatie en beschrijvende opsomming elektriciteitsborden

Sur base de ce qui est visible et accessible lors du contrôle - Gebaseerd op wat zichtbaar en toegankelijk is tijdens de keuring
