## Rapport de contrôle d'installations électriques à basse et à très basse tension

**RÉF. 44/2023/67955/01:1**

**DATE DU CONTRÔLE** 06/06/2023  
**ADRESSE DU CONTRÔLE** de la Scierie 24 - 6800 Libramont-Chevigny

**AGENT VISITEUR** Jean François Nibus  
**TYPE DE CONTRÔLE** Visite de contrôle vente ancienne installation (8.4.2.)

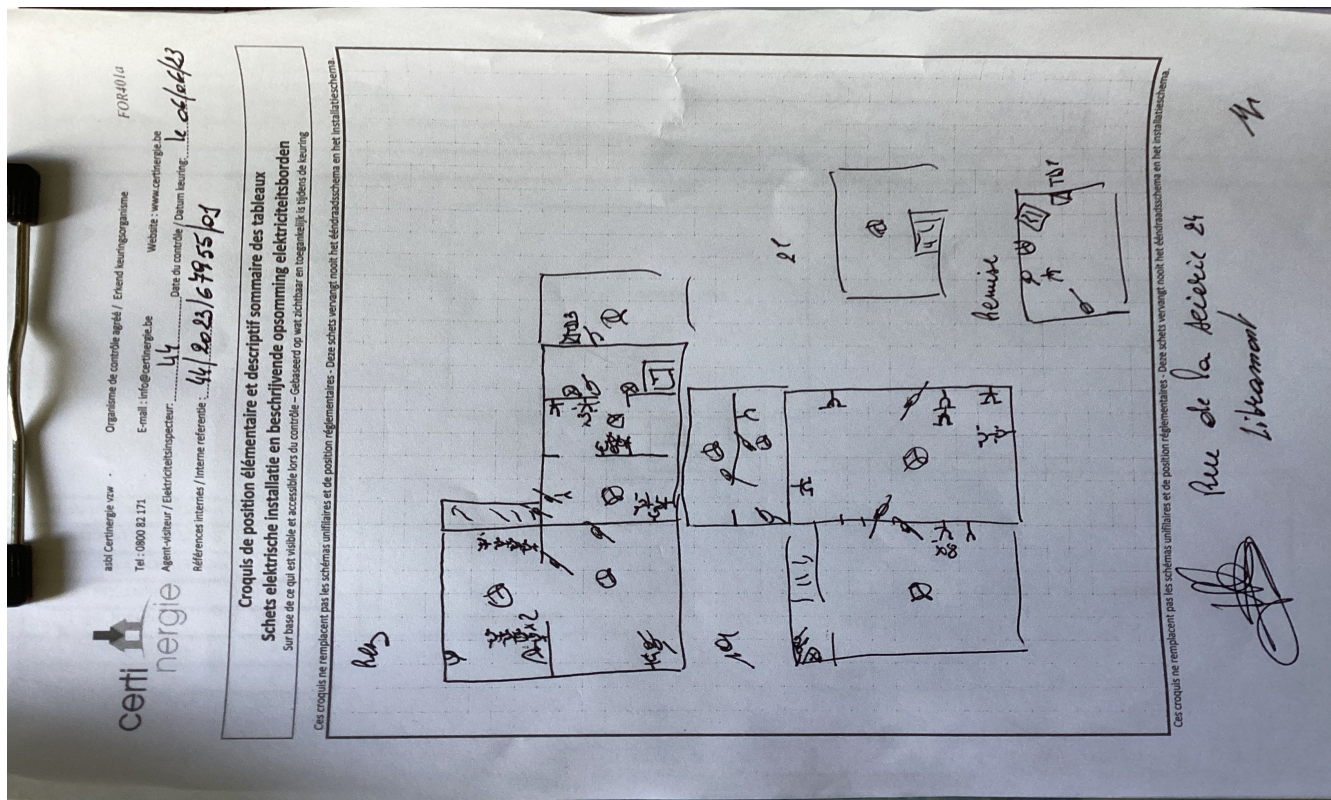
#### Croquis de position élémentaire et descriptif sommaire des tableaux

sur base de ce qui est visible et accessible lors du contrôle

Note : ces croquis ne remplacent pas les schémas unifilaires et de position réglementaires
