## L'INSTALLATION N' EST PAS CONFORME

Date(s) du contrôle: 06/12/2022 + 06/12/2022 Date d'émission du rapport: 06/12/2022  
 Rapport N°: 0551-221206-04

Nom:  
 Adresse: RUE PAUL VERLAINE 28, 6838 CORBION  
 Code EAN:  
 Numéro compteur: 90412726  
 Cabine haute tension privée: Non  
 Type d'installation: unité d'habitation

Type de contrôle suivant Livre 1 - AR 08/09/2019: Visite de contrôle vente ancienne installation (8.4.2)  
 Date de la réalisation de l'installation: Avant 01/10/1981

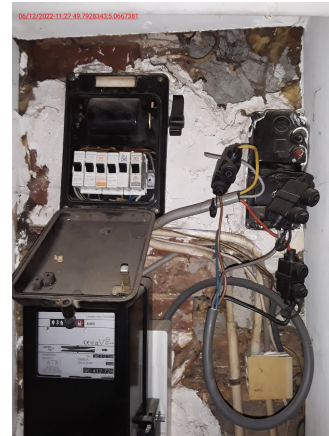
### DESCRIPTION:

Différentiel non présent

TGBT

5 MINIJUMPS 20A

1 MINIJUMPS 16A

TD BOILER

1 MINIJUMPS 20A

TD CHAUFFAGE

2 MINIJUMPS 10A
