Keuringsverslag van een elektrische laagspanning- en zeer lage spanningsinstallatie

NIET CONFORM

Datum keuring: 03/06/2022

Straatnaam Lindestraat
Huisnummer 21
Busnummer 2
Postcode 2880
Gemeente BORNEM
Land België

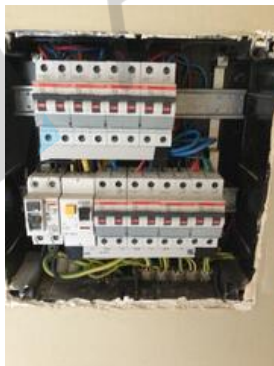
Afbeelding schakel- en verdeelbord:

Visueel nazicht (algemeen)	NOK	Directe aanraking	OK	Indirecte aanraking	NOK
Aansluitingen	OK	schema in bijlage door Aceg vzw	OK		
Equipotentiale verbindingen	niet van toepassing	Doorsnede geleiders	OK		
Continuïteit	OK	Verlichting / toestellen	NVT

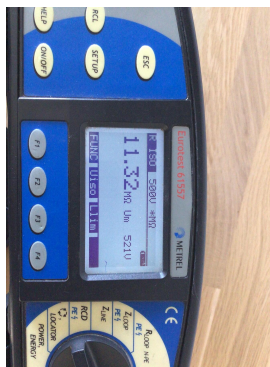
Ri algemeen: 11,32 MΩ

OK

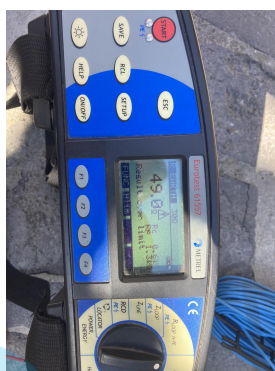
Aardelektrode: Verticaal of schuin in de grond gedreven baren, pennen of geleiders

RE: 49,0 Ω

NOK

12.04 De spreidingsweerstand is groter dan 30 ohm en kleiner dan 100 ohm, maar bijkomende voorwaarden inzake differentieelschakelaars zijn niet vervuld. Aarding bij voorkeur te realiseren kleiner dan 30 ohm. (Boek 1 Onderafdeling 4.2.3.2. en 5.4.2.1.)
