## Rapport de contrôle d'installations électriques à basse et à très basse tension

RÉF. 143/2024/75037/01:2

DATE DU CONTRÔLE 13/08/2024 (14:43 - 16:18) AGENT VISITEUR Arnaud Bertinchamps  
ADRESSE DU CONTRÔLE Rue de la Rochette 51 - 6723 Habay TYPE DE CONTRÔLE Visite de contrôle vente ancienne installation (8.4.2.)

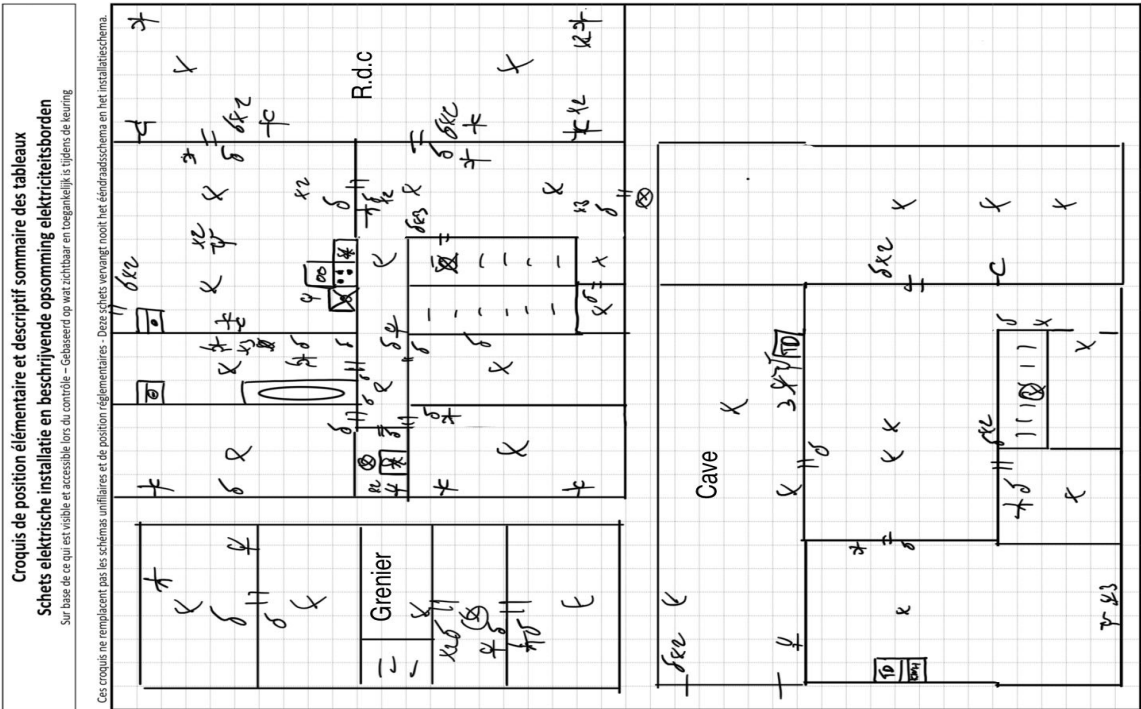
## Croquis de position élémentaire et descriptif sommaire des tableaux

sur base de ce qui est visible et accessible lors du contrôle  
Note : ces croquis ne remplacent pas les schémas unifilaires et de position réglementaires
