## Rapport de contrôle d'installations électriques à basse et à très basse tension

RÉF. 159/2025/94301/01:1

DATE DU CONTRÔLE 14/02/2025 (10:15 - 11:20) AGENT VISITEUR Stéphane Hanchir  
 ADRESSE DU CONTRÔLE Avenue du Bois d'Arlon 30 - 6700 Arlon TYPE DE CONTRÔLE Visite de contrôle vente ancienne installation (8.4.2.)

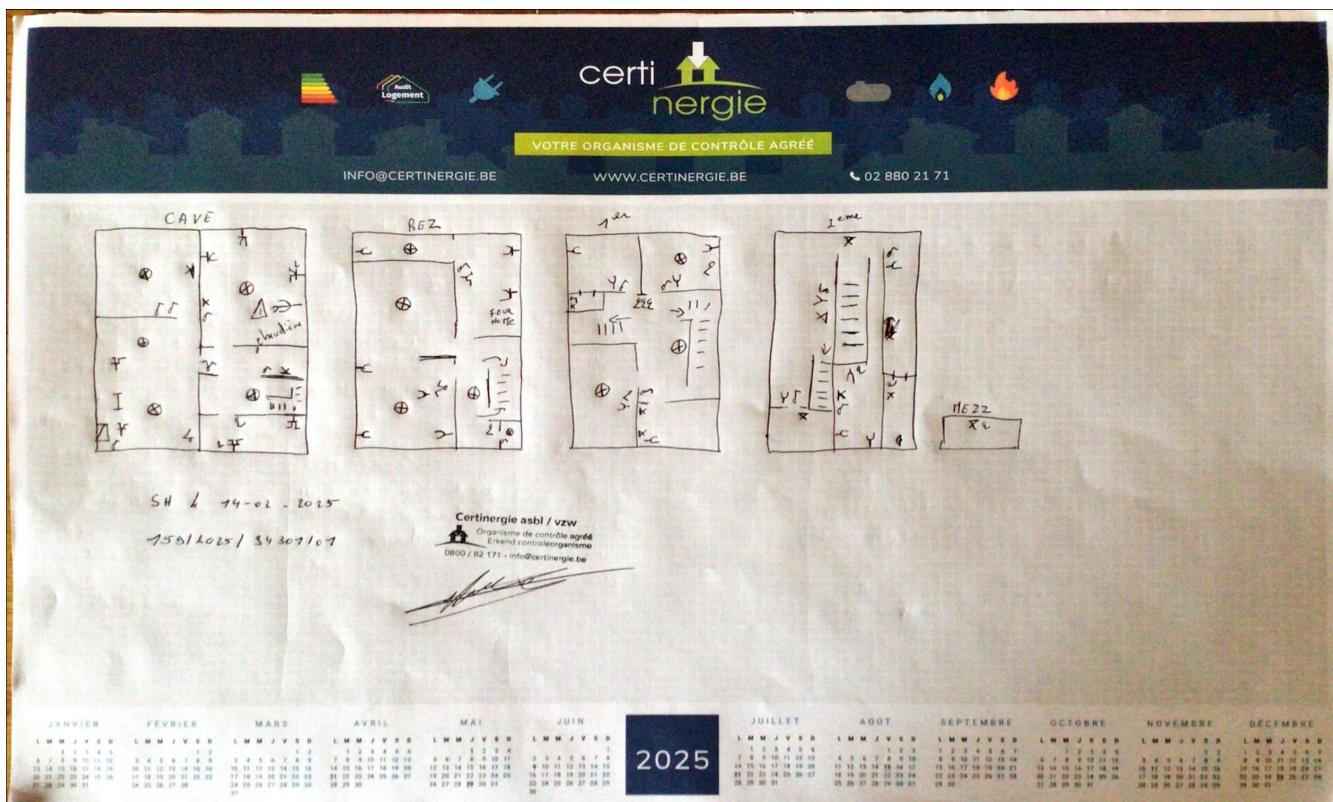
**Croquis de position élémentaire et descriptif sommaire des tableaux**  
sur base de ce qui est visible et accessible lors du contrôle  
Note : ces croquis ne remplacent pas les schémas unifilaires et de position réglementaires
