Rapport de contrôle d'installations électriques à basse et à très basse tension

RÉF. 29/2025/113347/D01:1

> DONNÉES GÉNÉRALES	
Adresse de l'installation	Rue Basse 26 - 6781 Messancy
Type de locaux	Unité d'habitation (maison)
Objet du contrôle	Demande dans le cadre d'une vente
Propriétaire	
Responsable des travaux	non communiqué
Dérogations applicables/appliquées	Installations électriques domestiques ancien RGIE (8.2.2.)

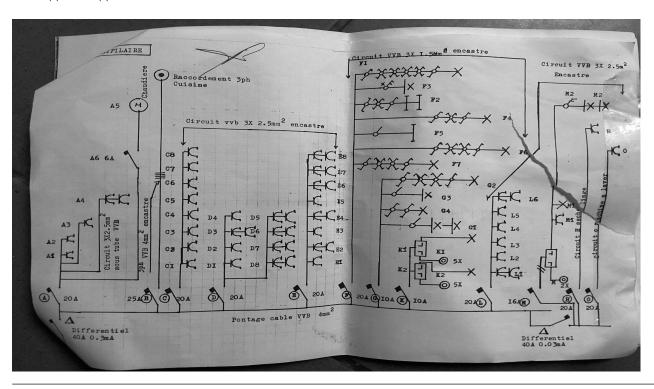
Schéma(s) unifilaire(s) de l'installation

- Les schémas unifilaires et plans de position ne correspondent pas à la réalité. -3.1.2.:6.4.6.:6.5.7.:9.1.2.
- N'est pas renseigné sur les schémas unifilaires et plans de position l'adresse de l'installation, les coordonnées du responsable des travaux et du propriétaire. Ces derniers devront signer et dater ces schémas. - 3.1.2.;6.4.6.;6.5.7.;9.1.2.
