**RAPPORT : INSTALLATIONS ÉLECTRIQUES À BASSE TENSION ET À TRÈS BASSE TENSION (LIVRE 1 – AR 8/09/2019) – DIR. GÉN. DE L'ÉNERGIE**

**Bases de l'examen : Livre 1 – AR 8/09/2019 (MB 28/10/2019) («RGIE»)**

INSITUT DE BEAUTÉ

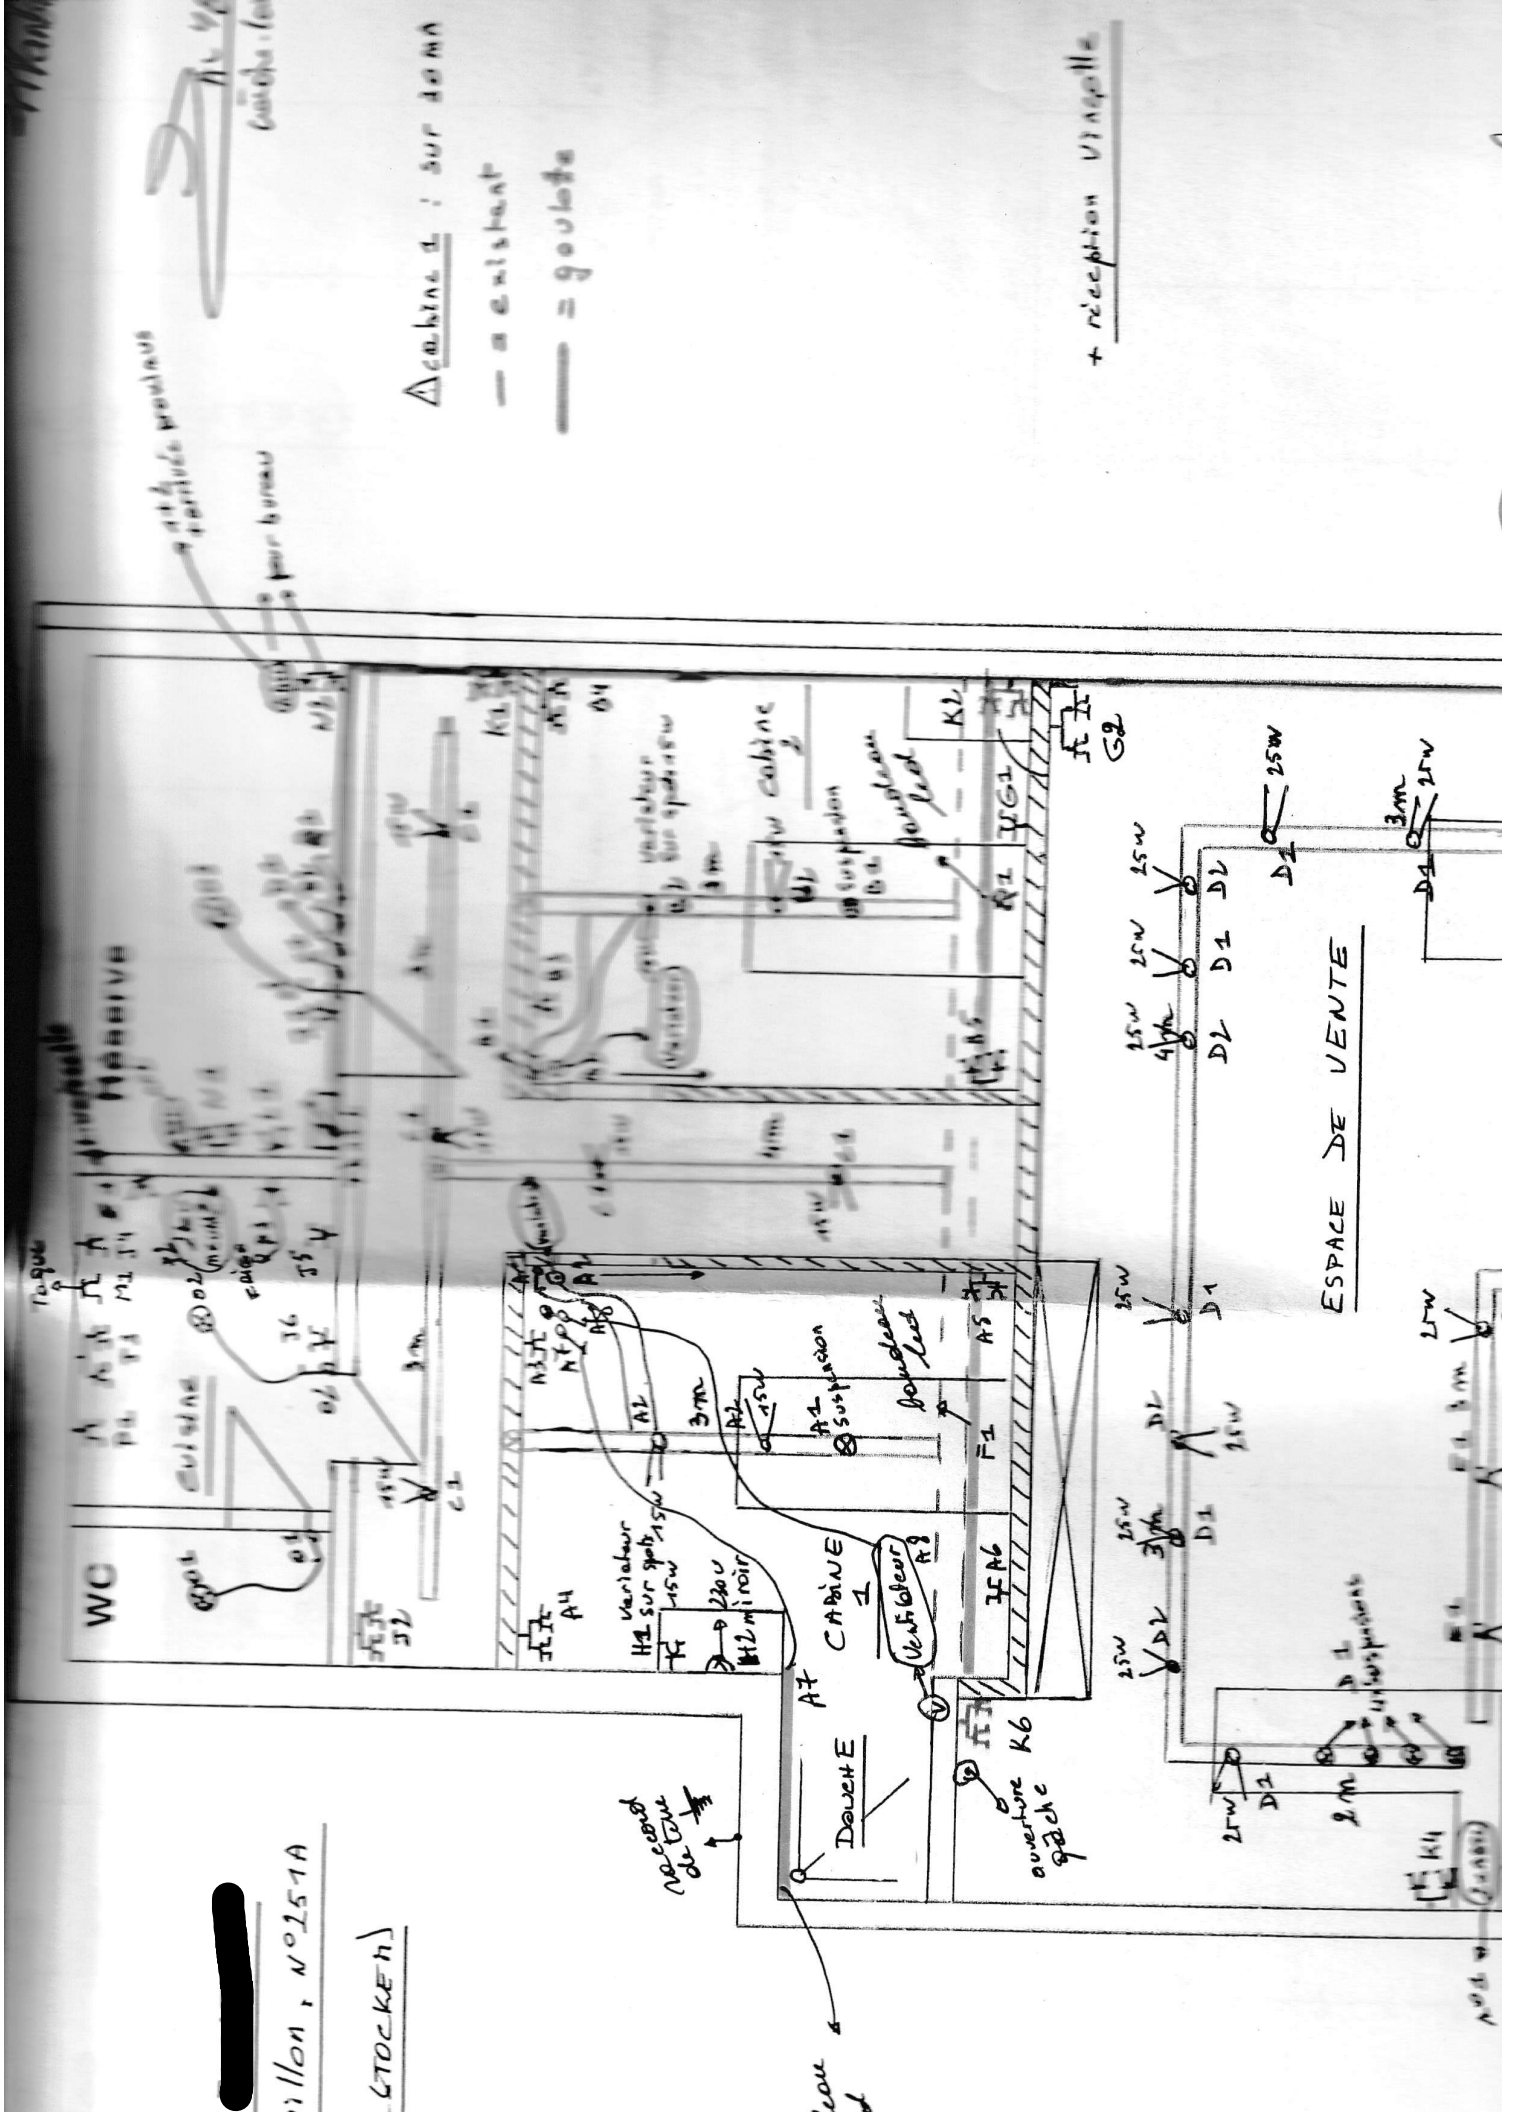
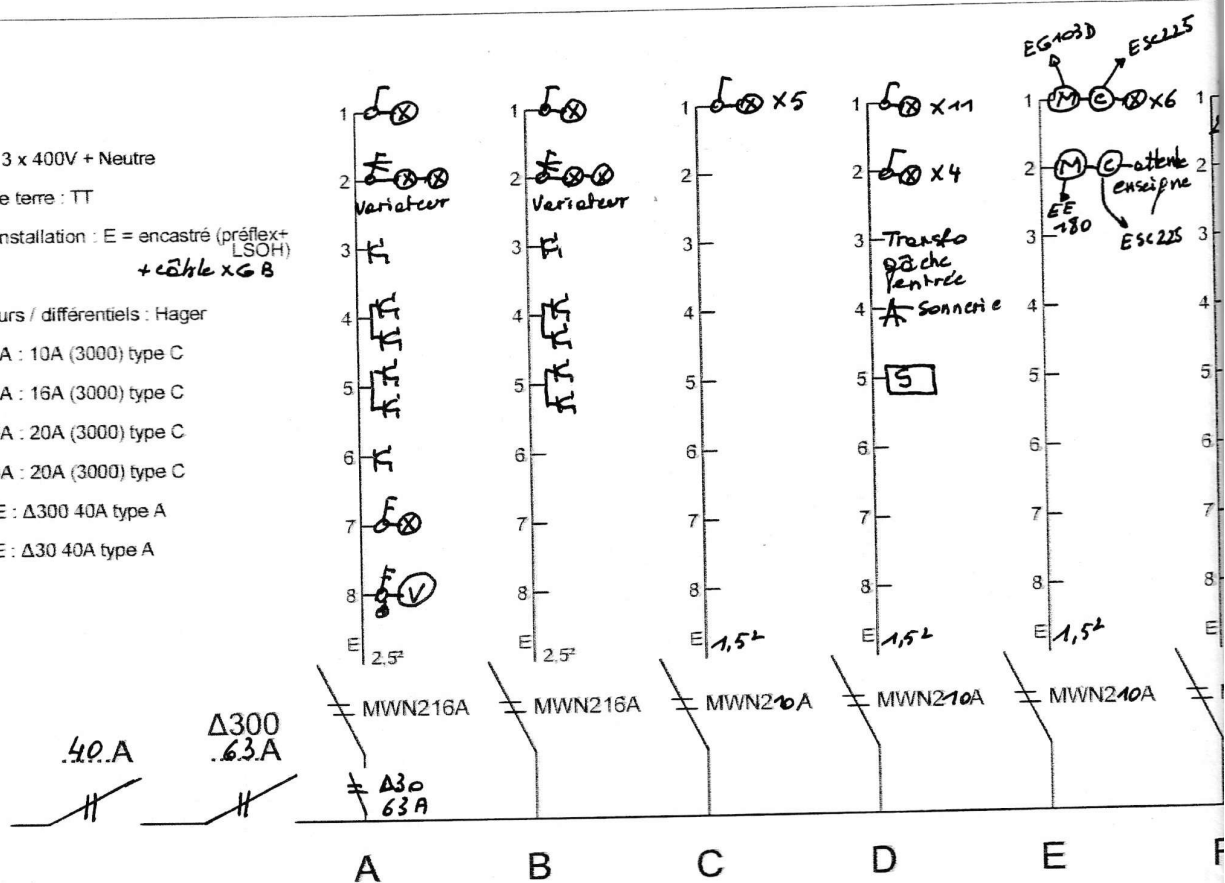
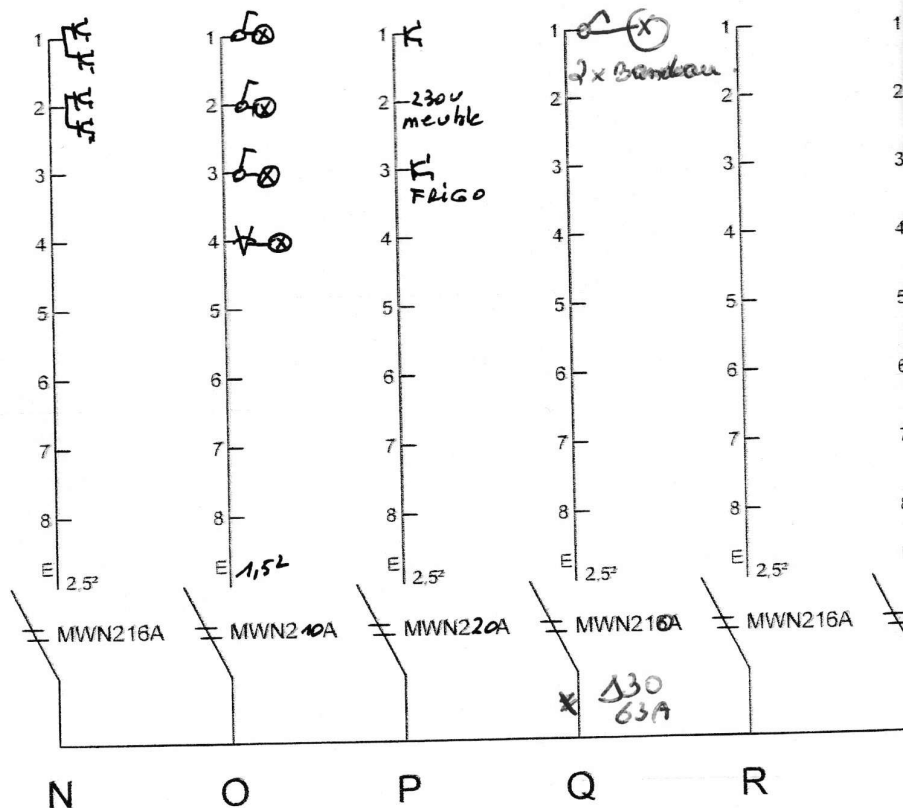
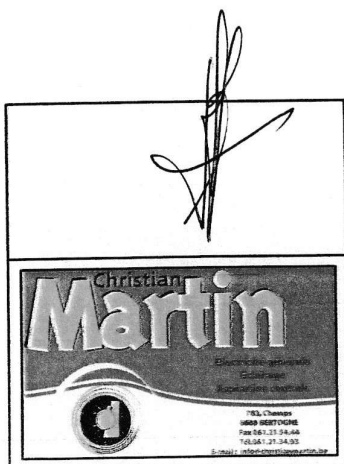
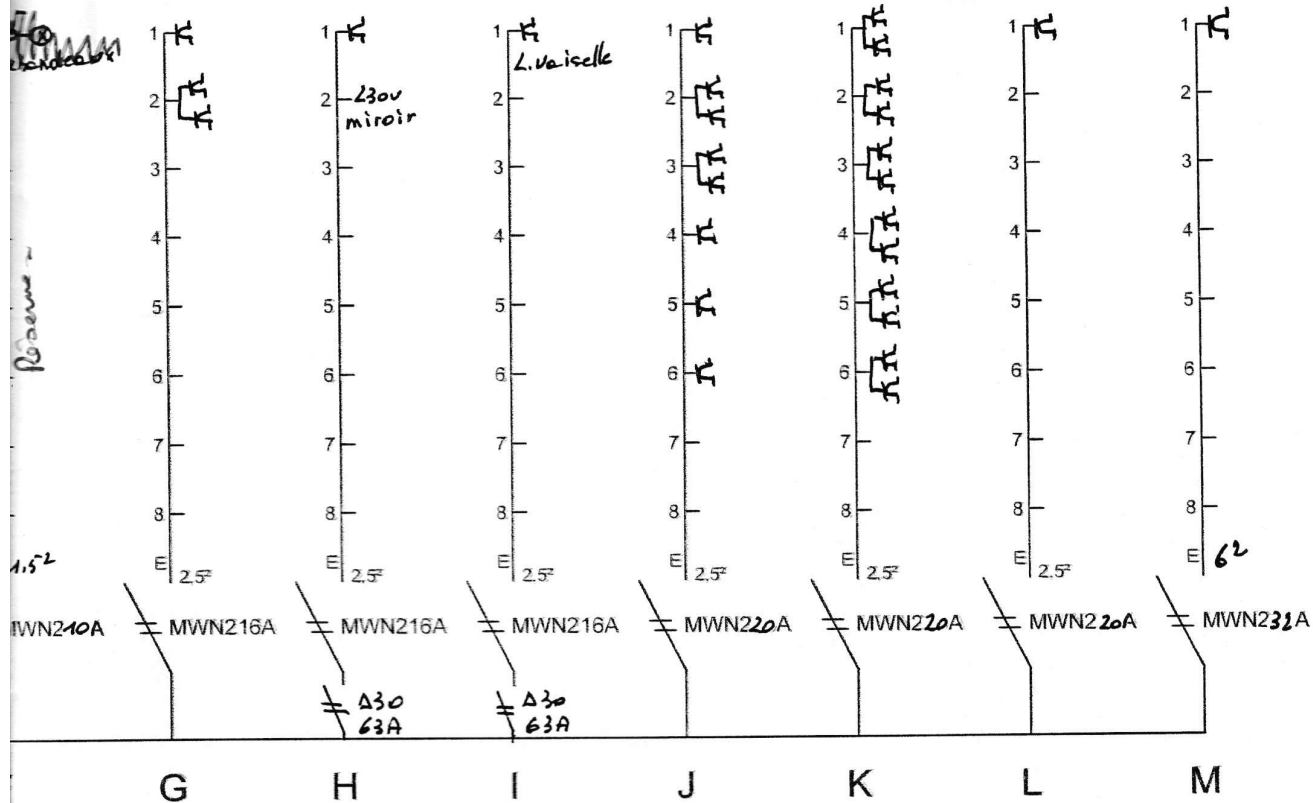
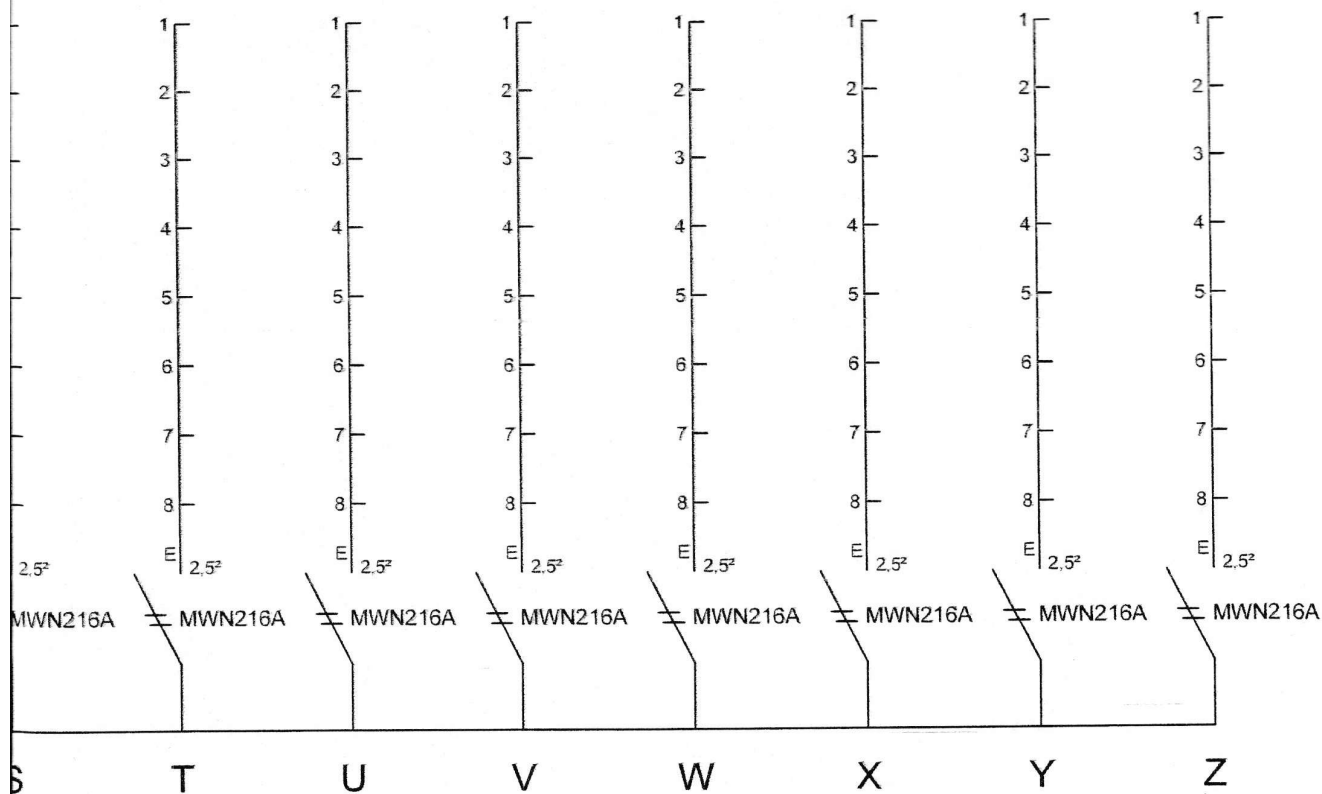
ension : 3 x 400V + Neutre

Réseau de terre : TT

Câblage installation : E = encastré (préflex+LSOH)  
+ câble x 6 B

Disjoncteurs / différentiels : Hager

MWN210A : 10A (3000) type C

MWN216A : 16A (3000) type C

MWN220A : 20A (3000) type C

MWN620A : 20A (3000) type C

CDA440E : Δ300 40A type A

CFA440E : Δ30 40A type A
