PROCES-VERBAL DE CONTROLE D'UNE  
INSTALLATION ELECTRIQUE BASSE TENSIONADRESSE DE L'INSTALLATION : HABITAGE

Date du contrôle : 10/02/2009 Type de contrôle : examen de conformité - visite de contrôle suivant :

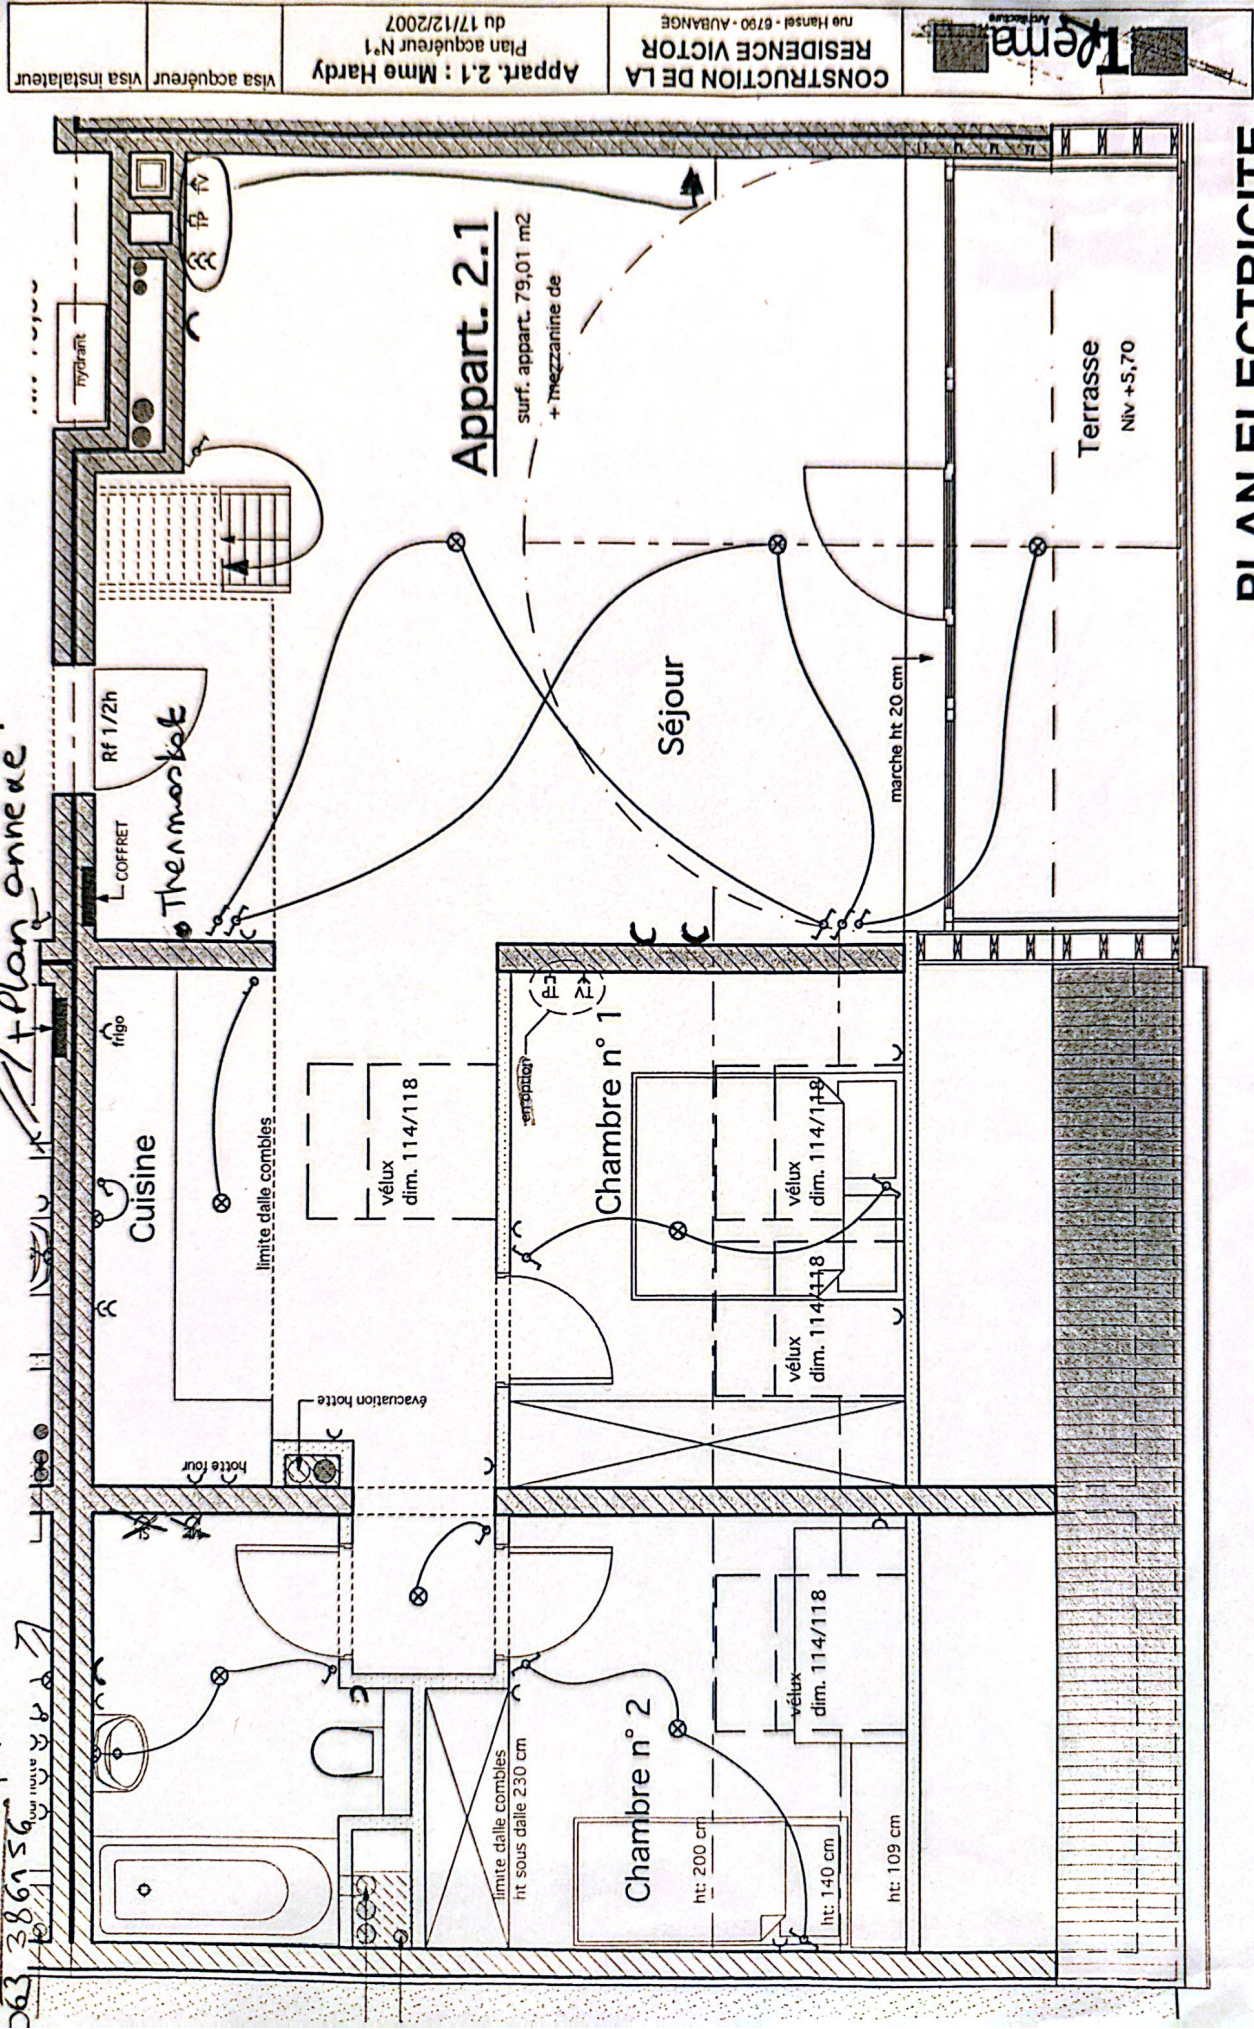
# PLAN ELECTRICITE

VOIR plan sous évier cuisine RESONANCE  
 ANIDUBRU et mural + éclairage 063 240034  
 063 386156 + plan annexe
