## SITUATION EXISTANTE

(NOVEMBRE 2022)

EREZEE /4DIV/ SOY / B / 285 K

**Denis Bonjean**  
SPRL

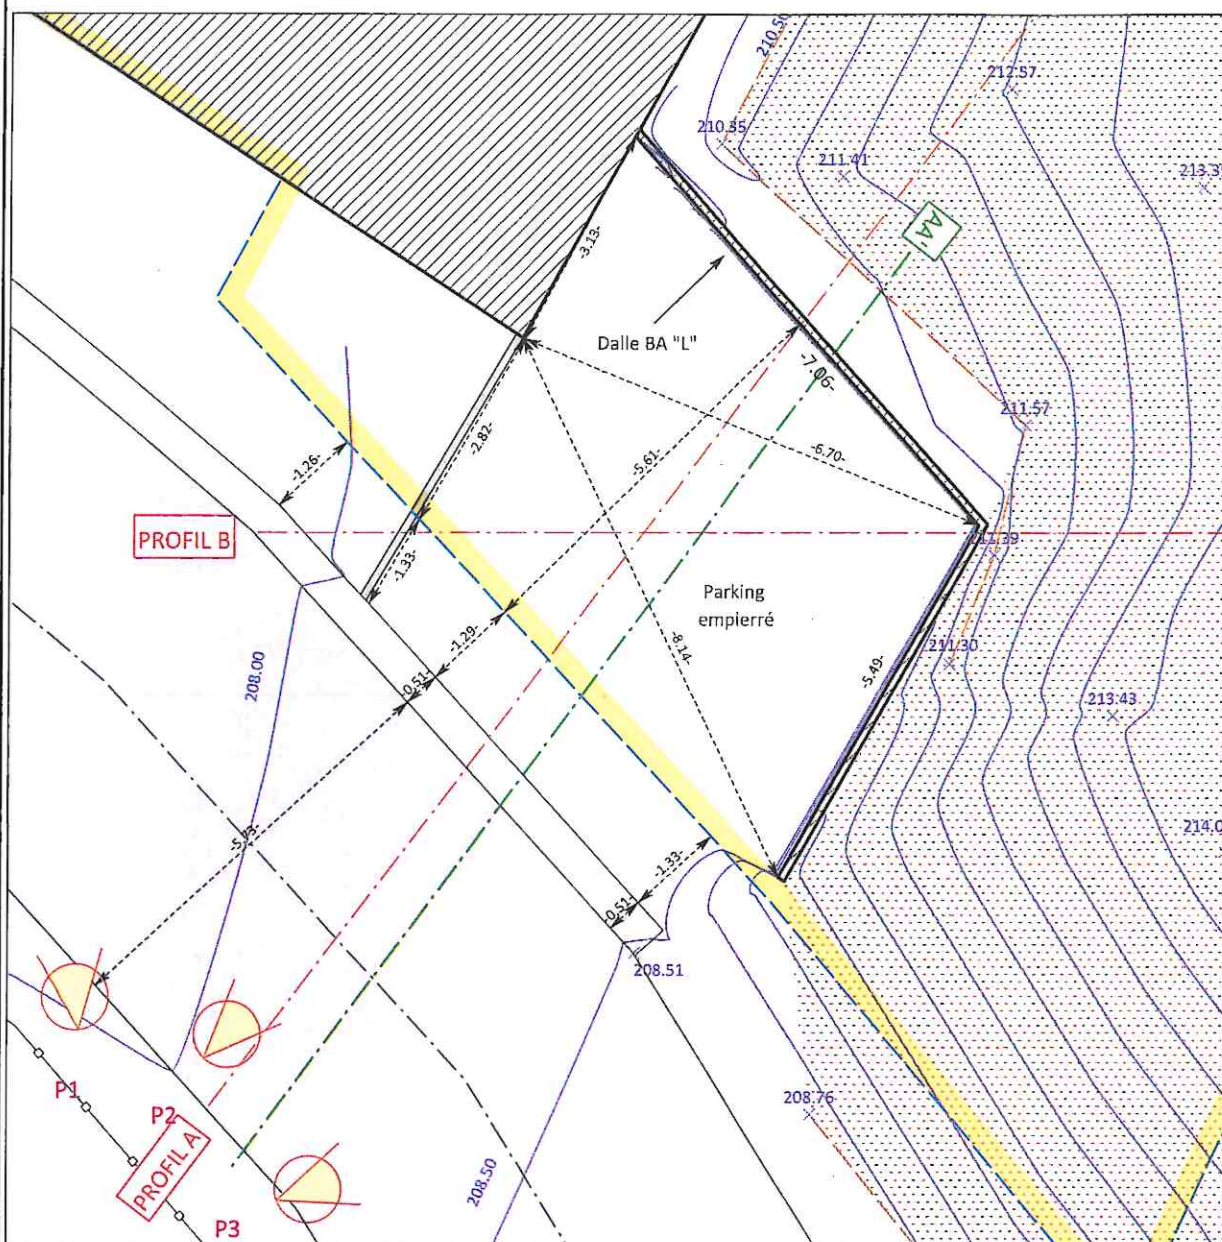
# Plan de détail

Echelle 1/100

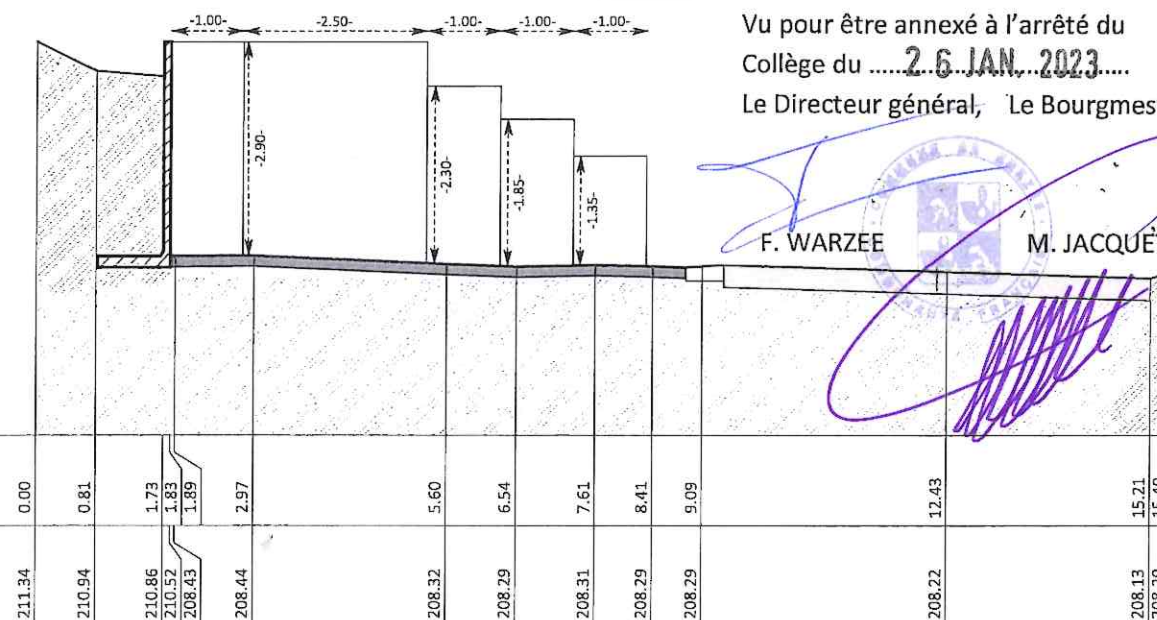
### PROFIL AA'

Plan de comparaison : 206.00

X 229477.626 -> 229468.402

Y 108819.397 -> 108806.895

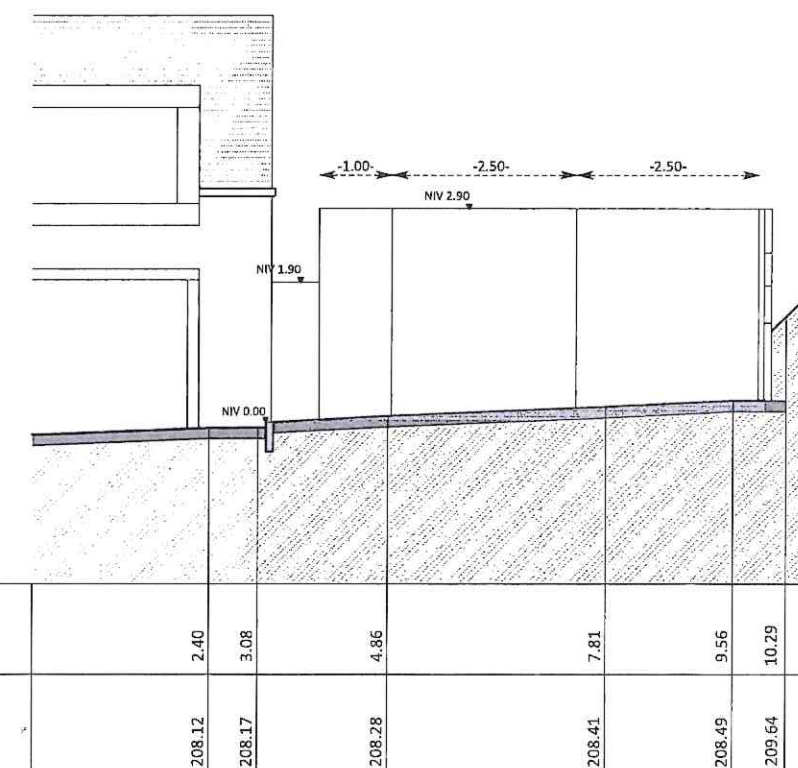
### Elévation

Plan de comparaison : 206.00

X 229469.121 -> 229477.860

Y 108819.232 -> 108813.802
