## **Riolering timmermanstraat 51-53**

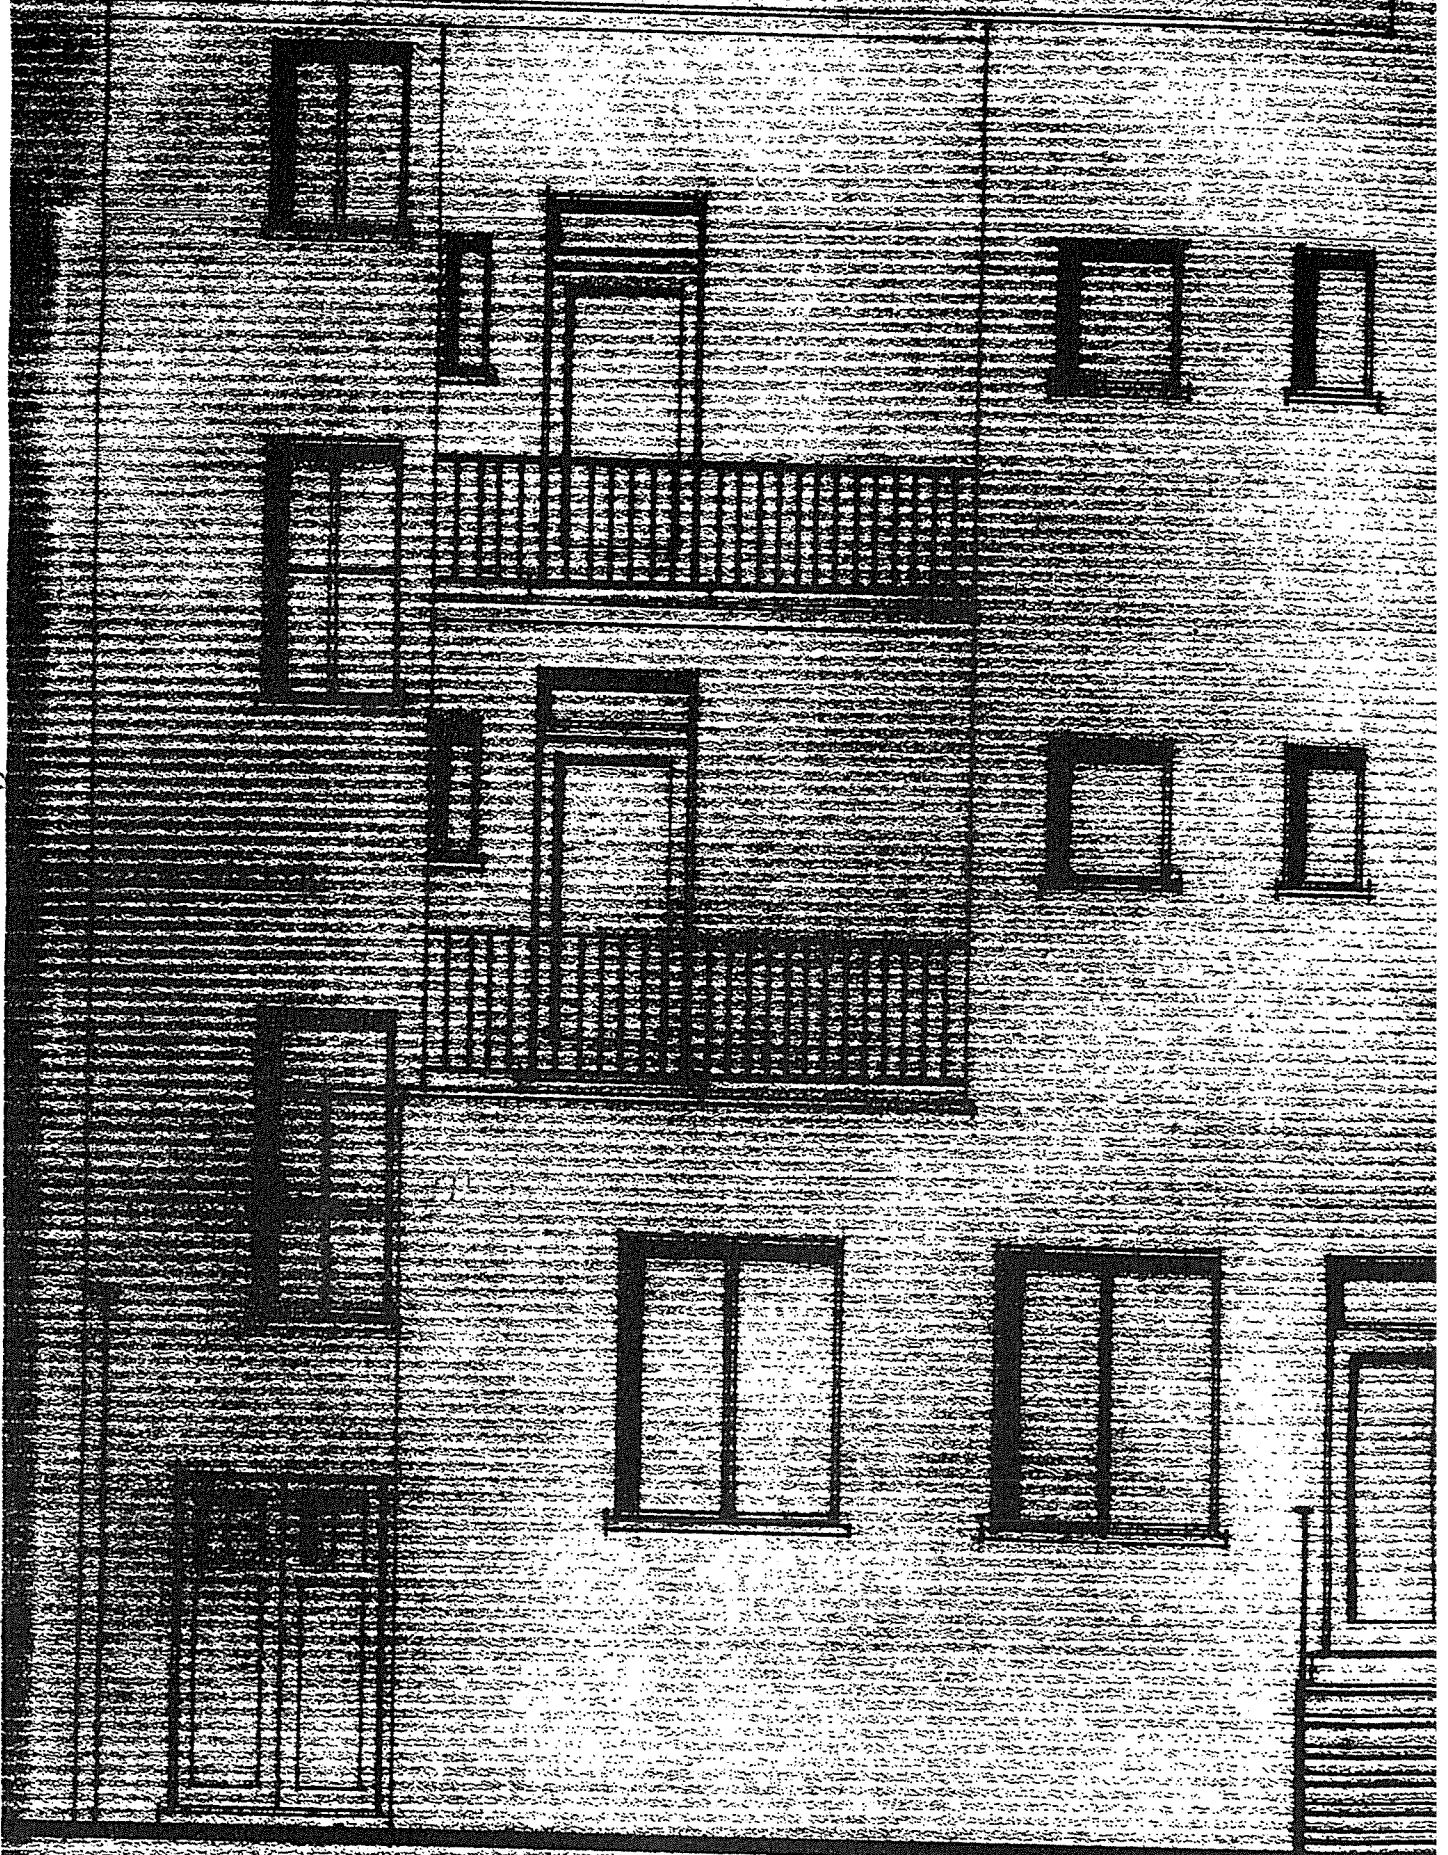
vloerklaar 1ste verdiep  
vloerklaar 2. verdiep achterbouw

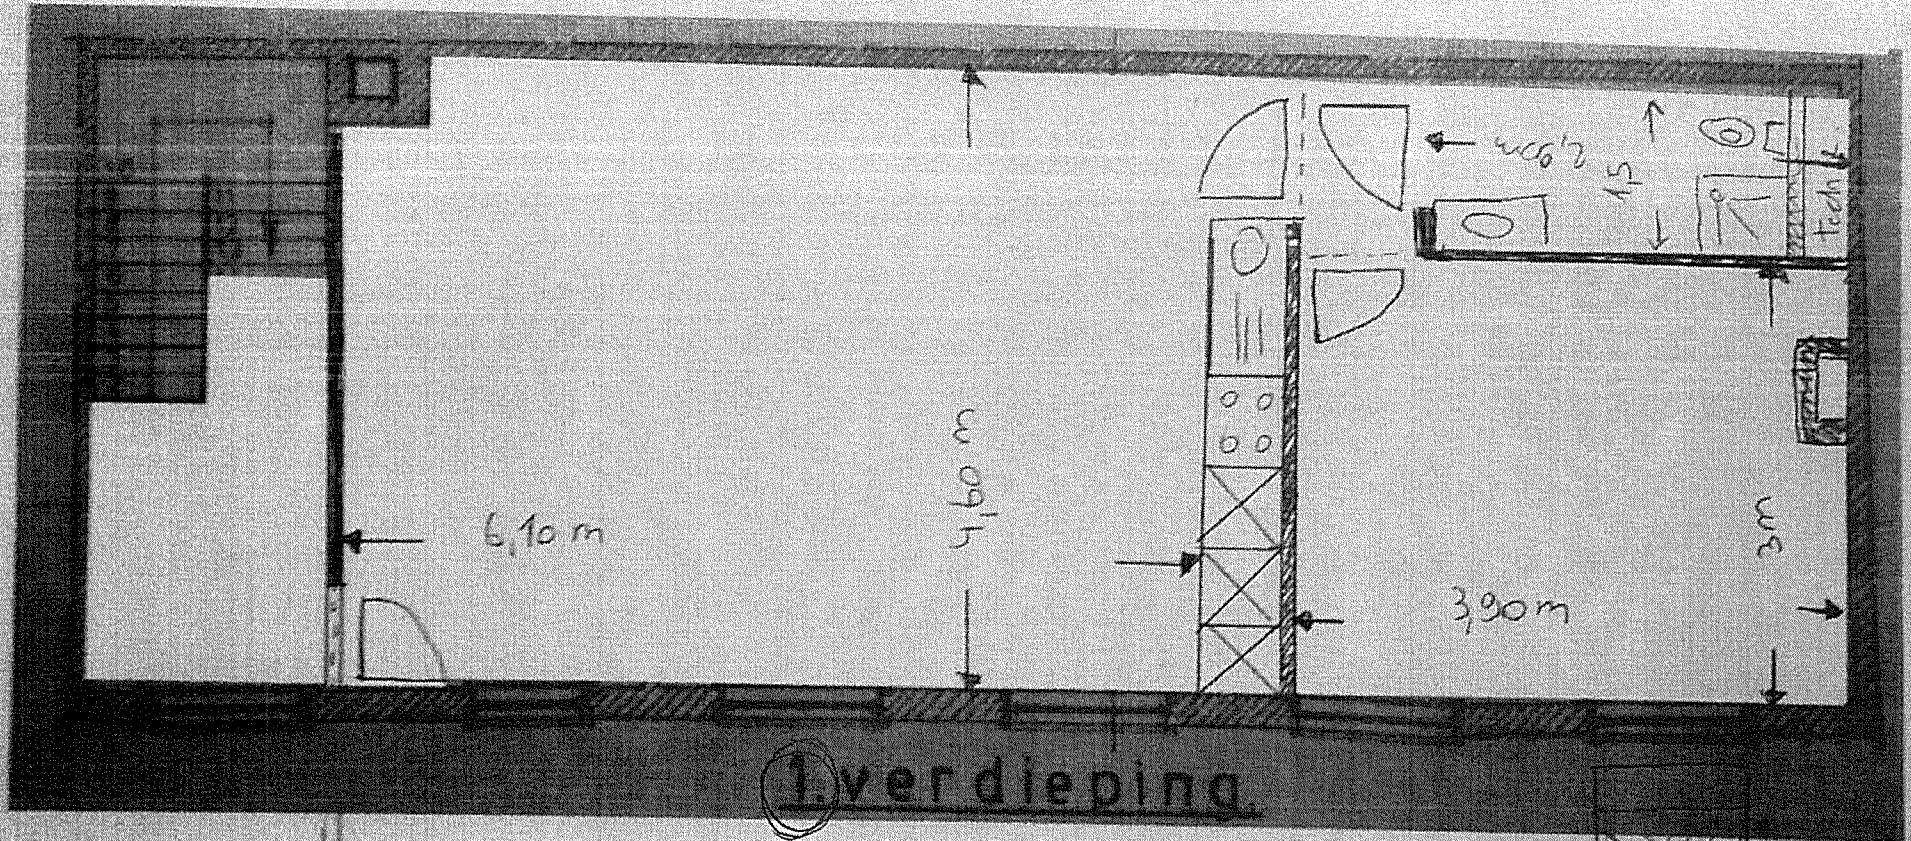
# BRANDWEER VLUCHTWEG

potloodgang  
+ branddeur  
voor deuren 53

naar  
brandrook  
melder  
feitelijke vloer

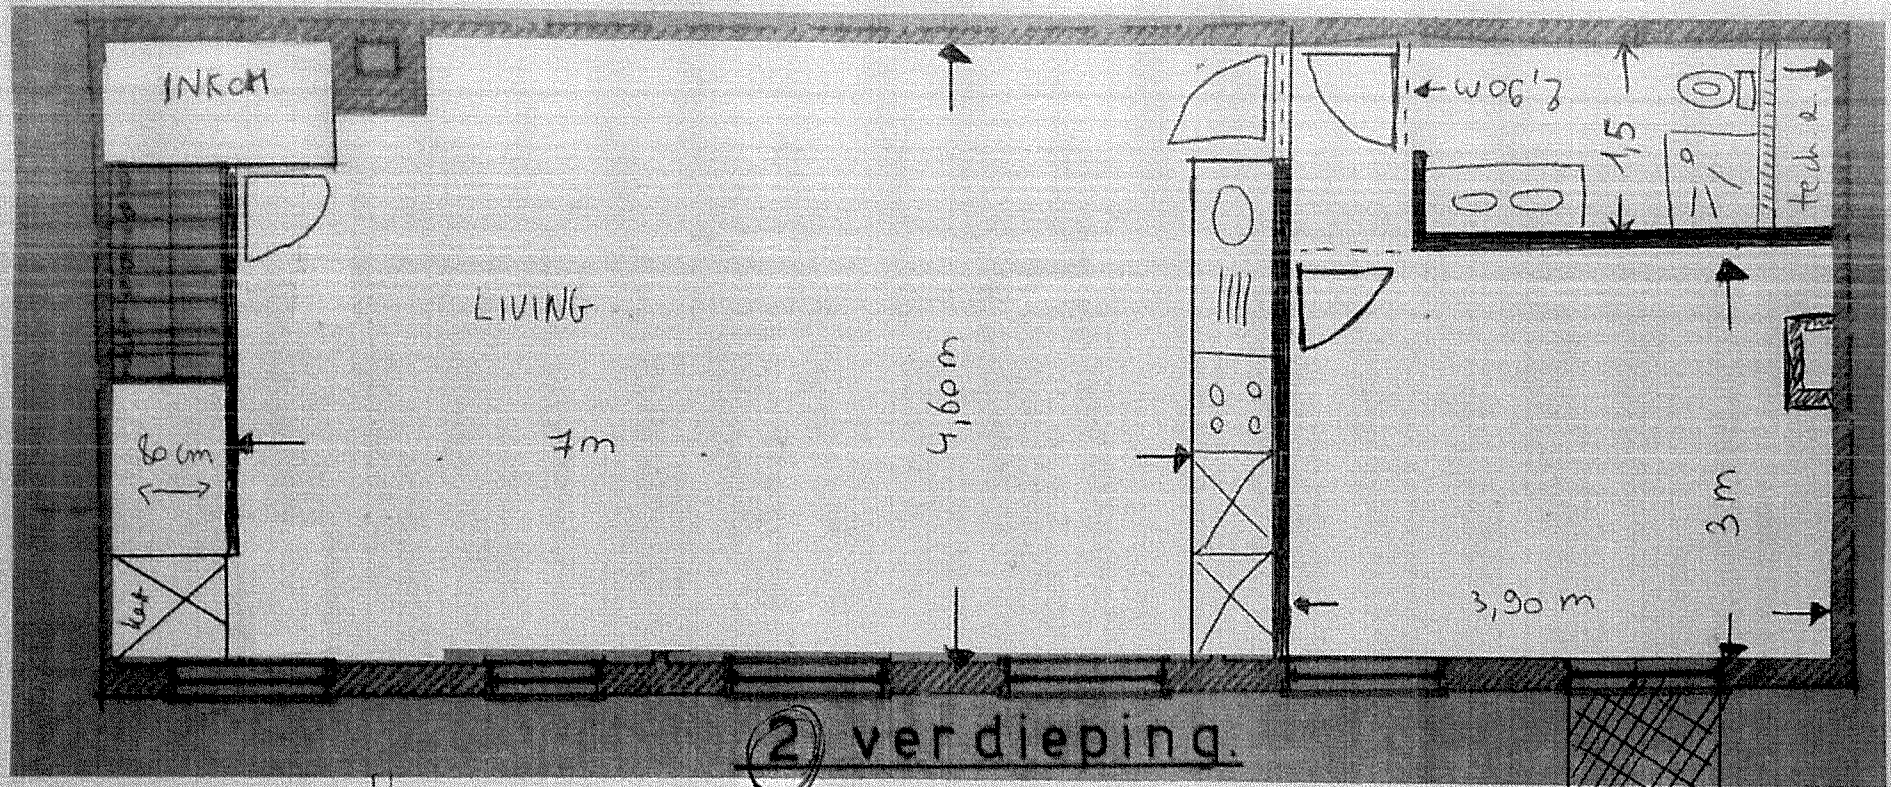
# BRANDWATER : VLUCHTWEG

afsteking + berging  
voorzien  
beneden inkom

60cm  
hellend  
vlak (vluchtweg  
brandroute)

naar trappenhuis 5e  
1e verdieping

9,87 nu verschil 155 & 9,87

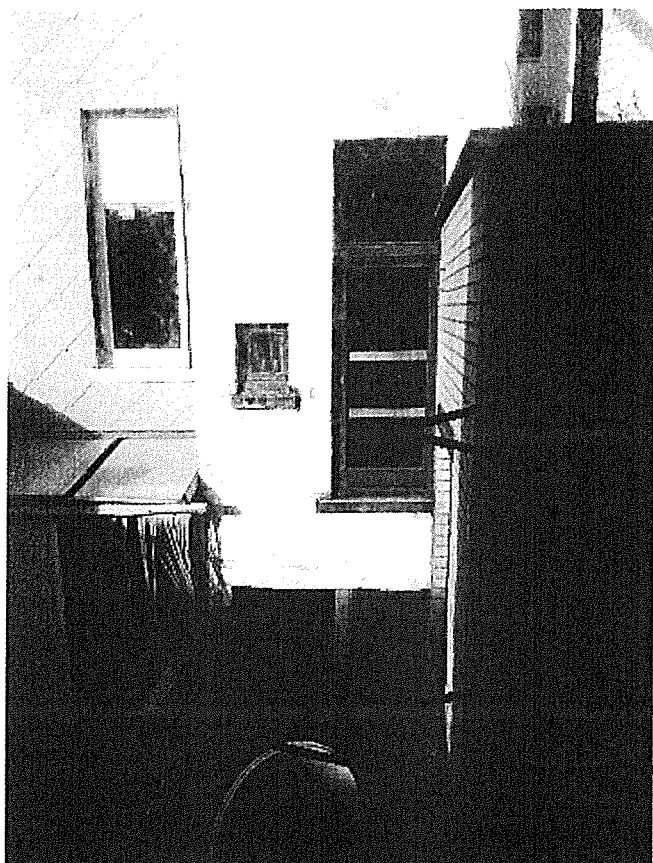
foto = achterkant hoofdgebouw

einde 2e passereile van achterbouw 2e verdieping naar hoofdgebouw 1e verdieping ( tussen beide gebouwen is er een niv verschil (0.87) over een afstand van 7 meter . Trap (4 treden)

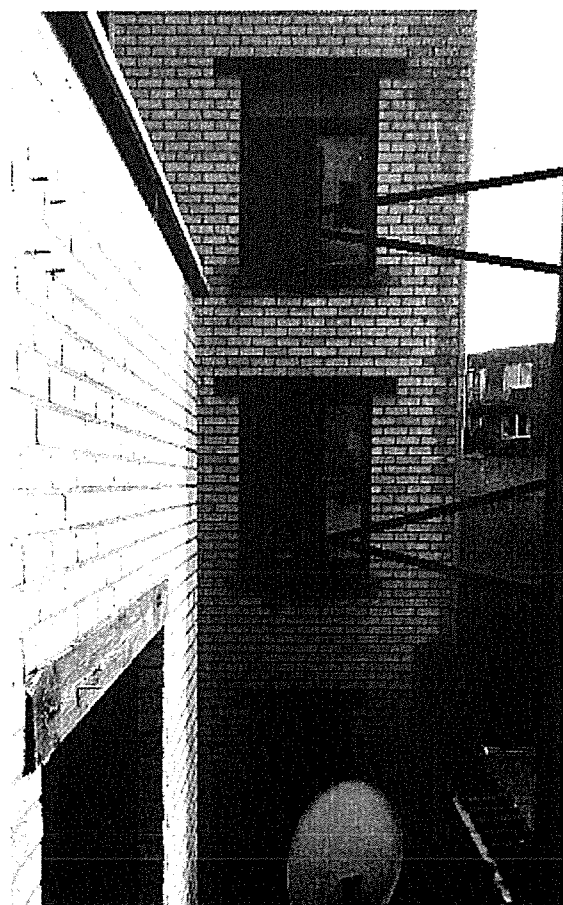
foto = voorkant bijgebouw

start passereile 2e verdieping

trap  
start passereile 1e verdieping naar boer
