## Rapport de contrôle d'installations électriques à basse et à très basse tension

**RÉF. 147/2026/58467/D01:1**

**DATE DU CONTRÔLE** 09/03/2026 (08:30 - 09:30) **AGENT VISITEUR** Florian Fontaine  
**ADRESSE DU CONTRÔLE** Rue de la Procession 14 - 7780 Comines-Warneton **TYPE DE CONTRÔLE** Visite de contrôle vente ancienne installation (8.4.2.)

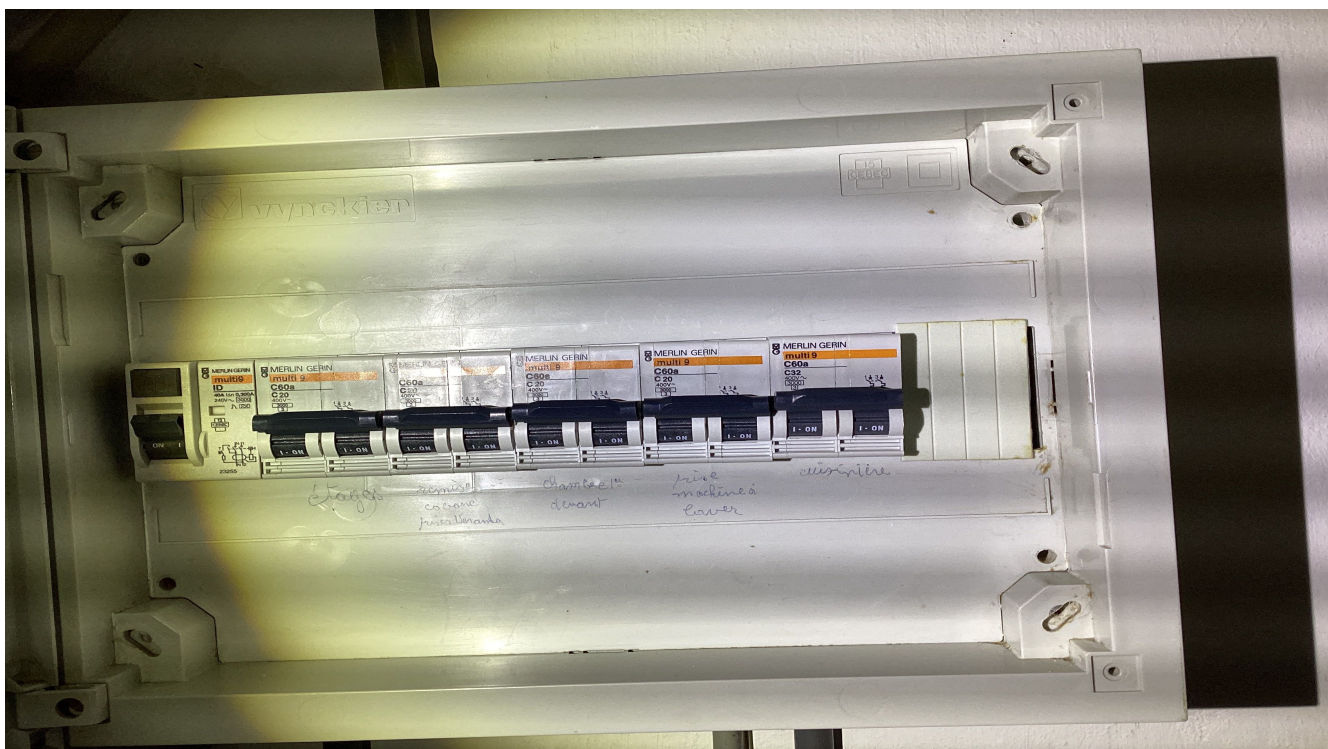
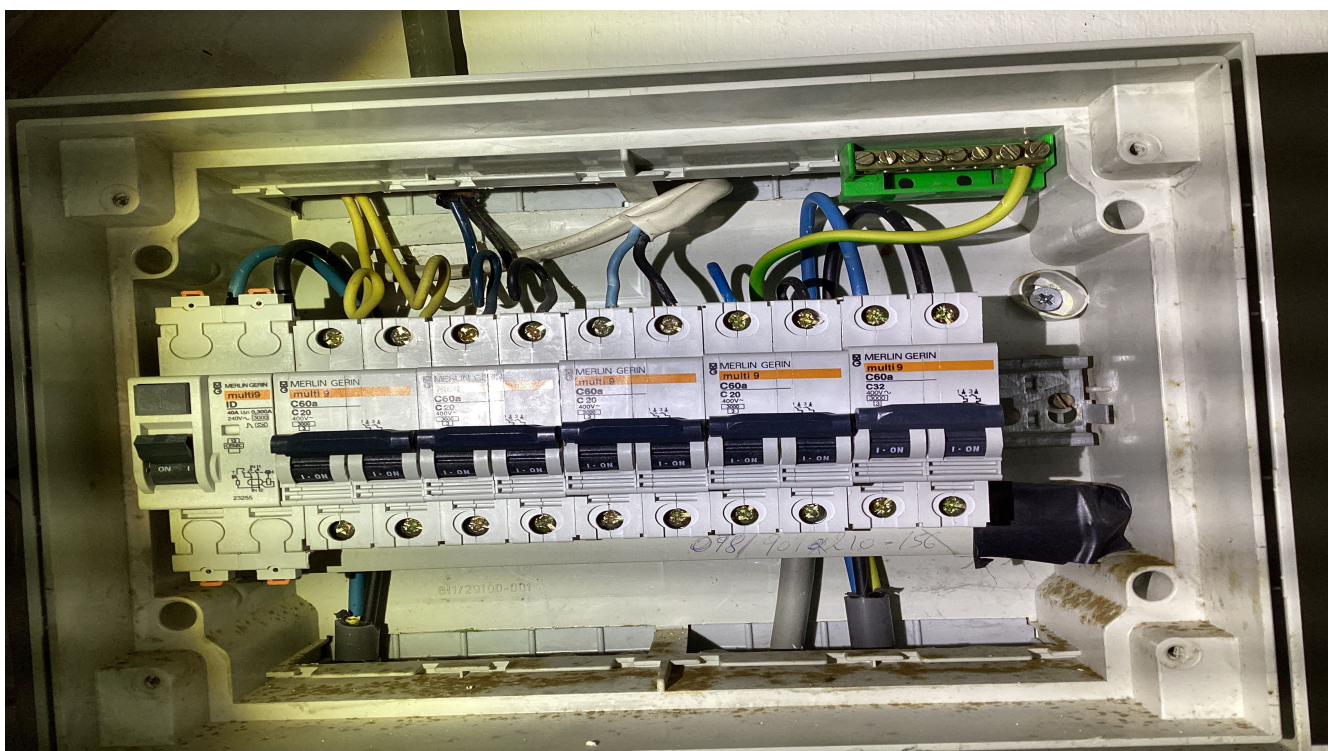
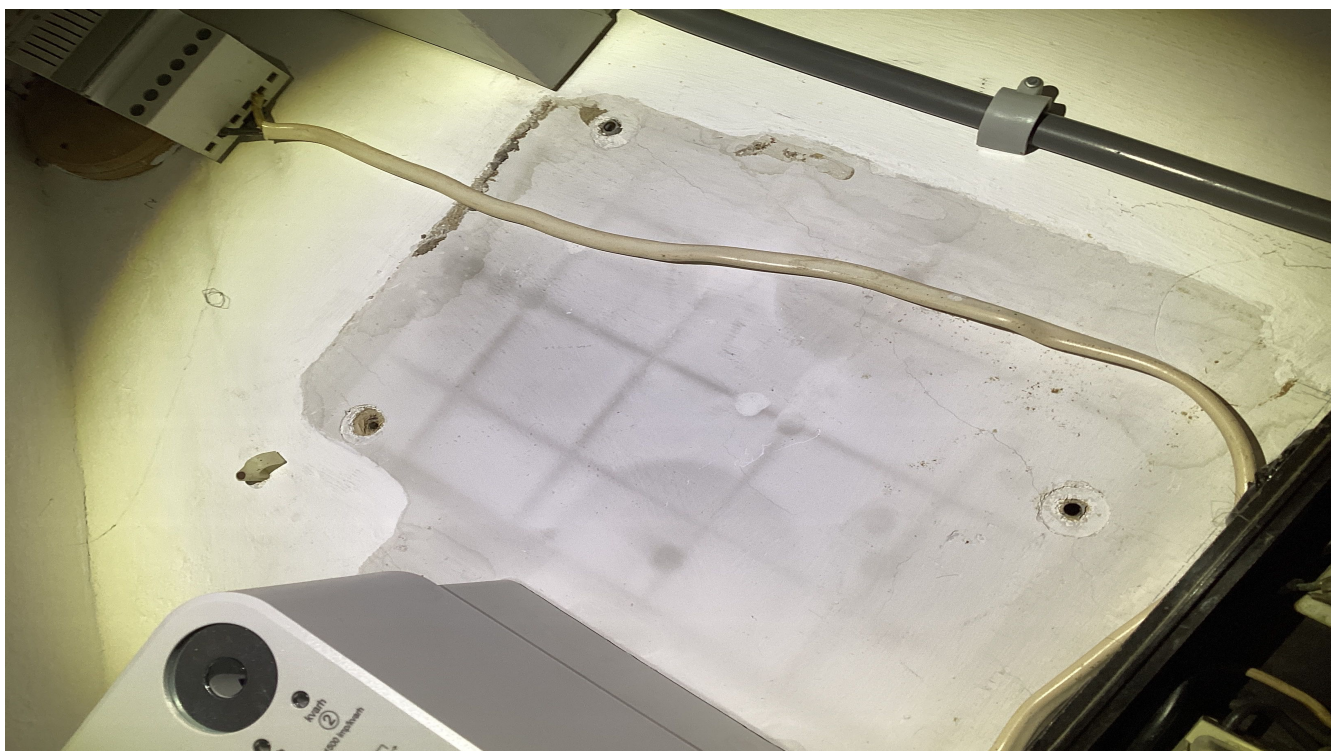
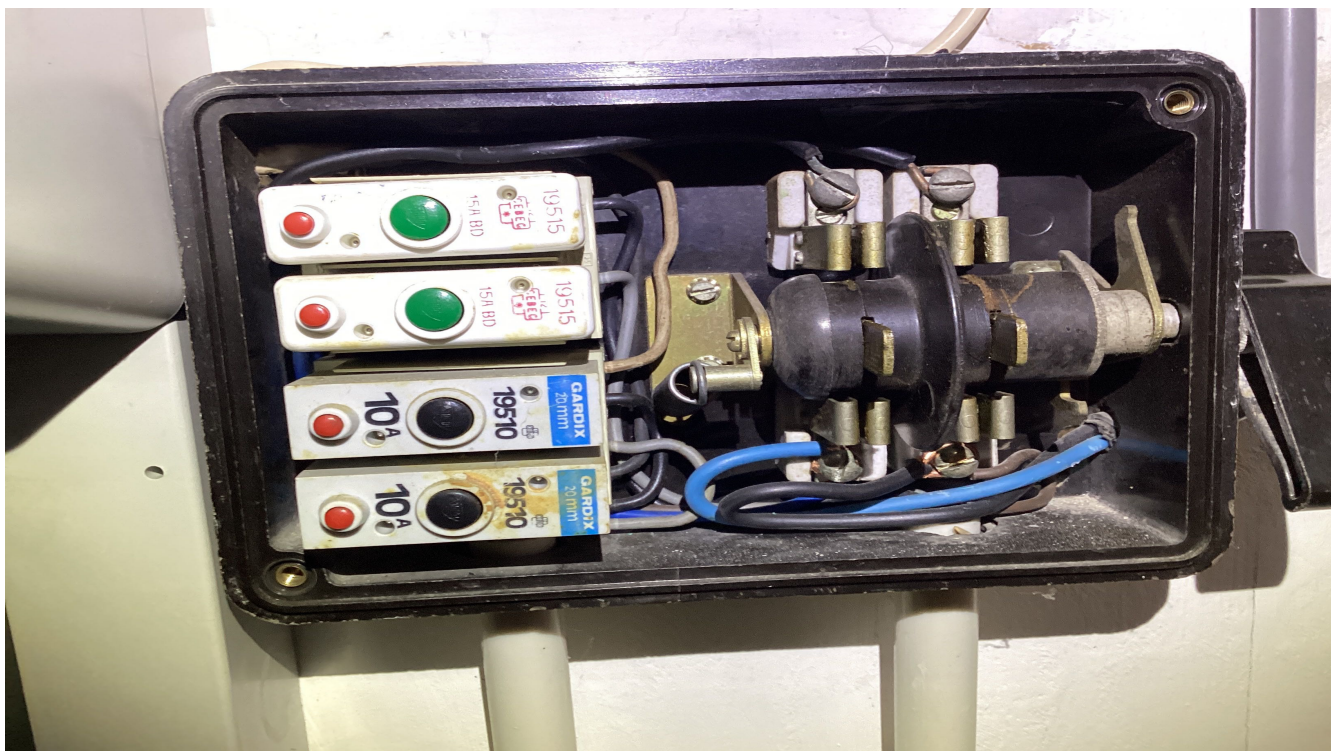
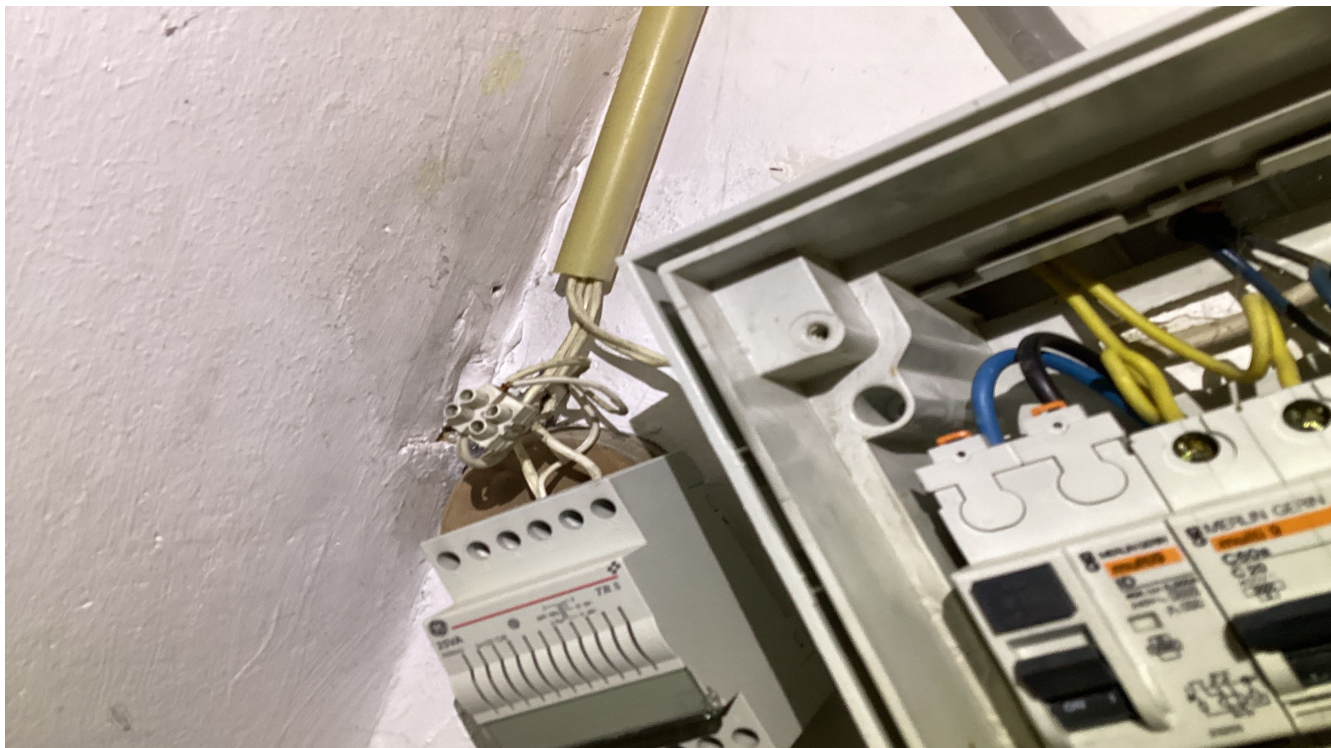
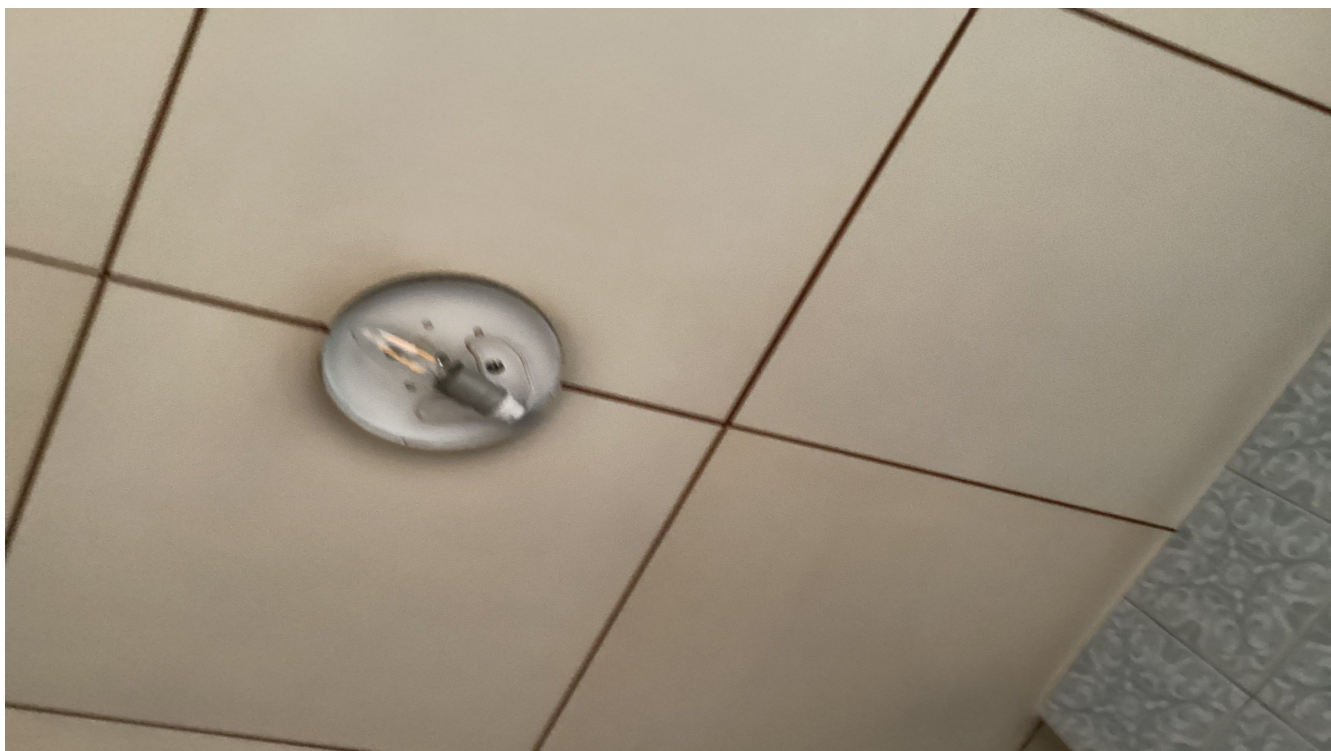
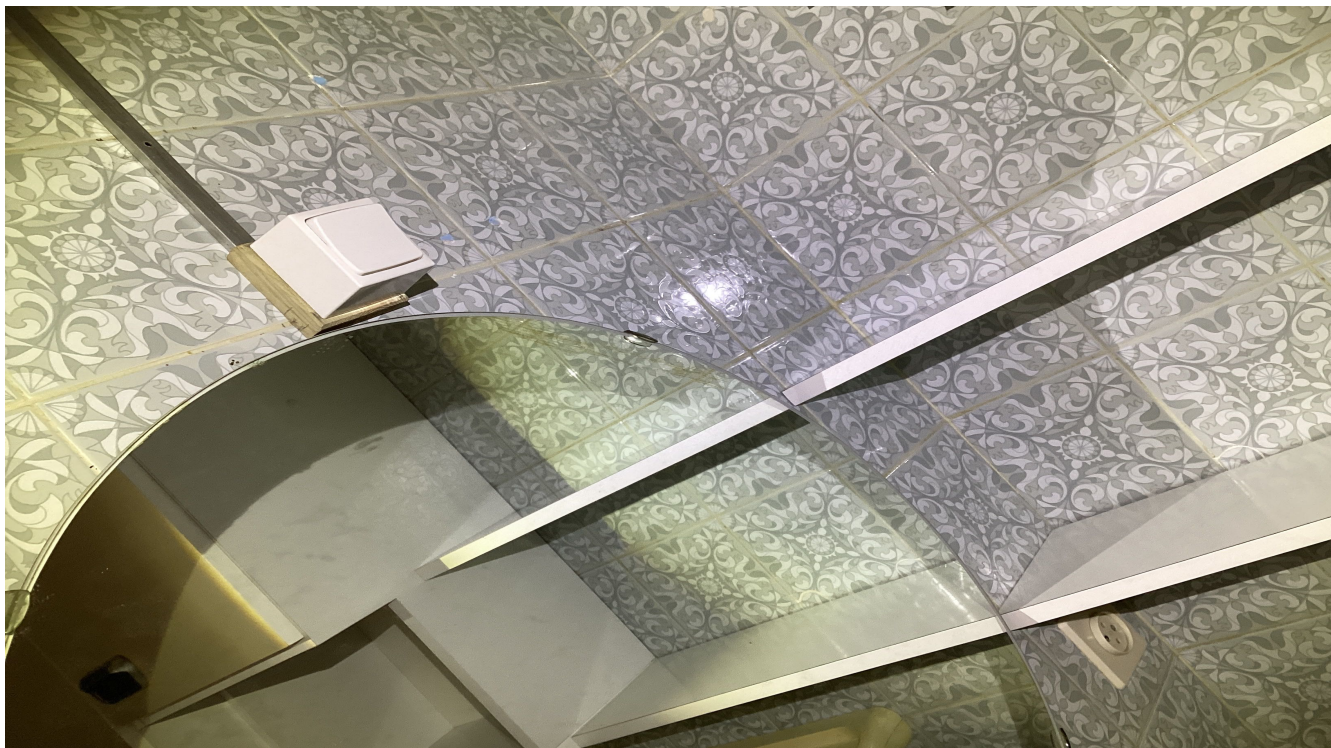
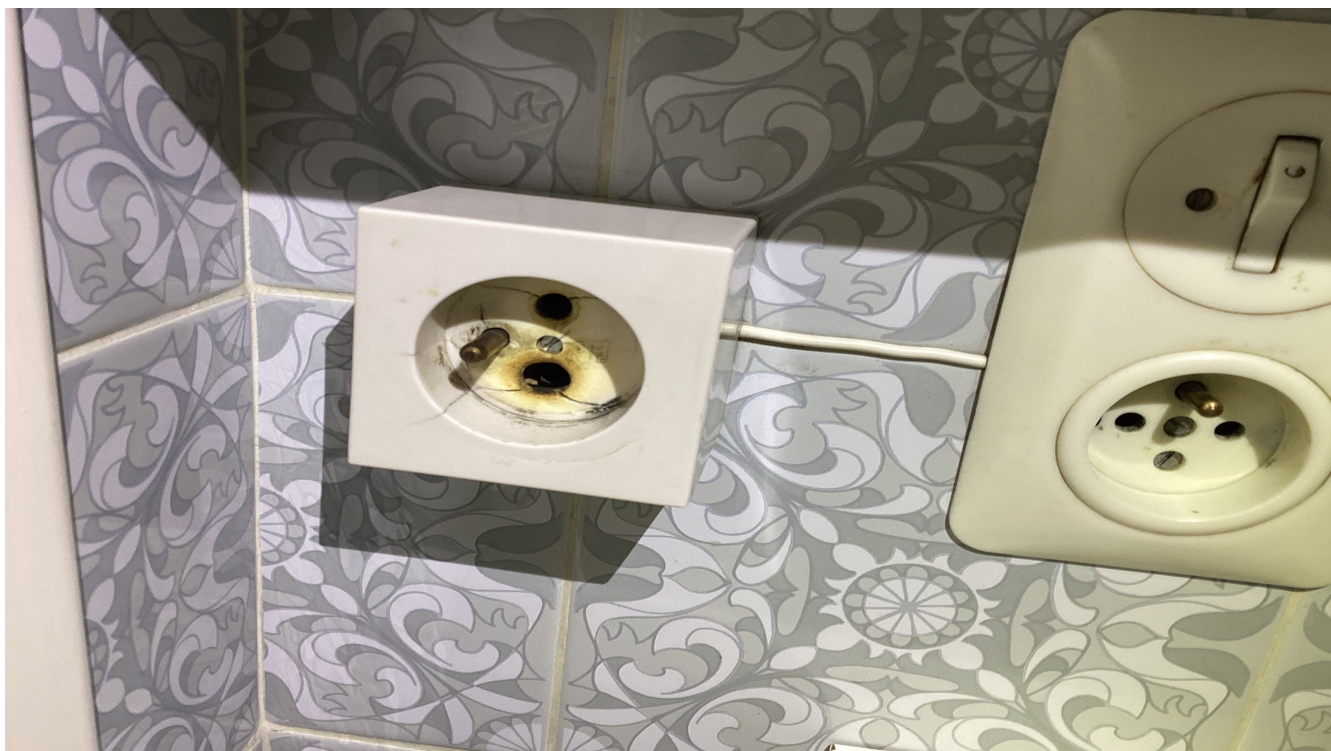
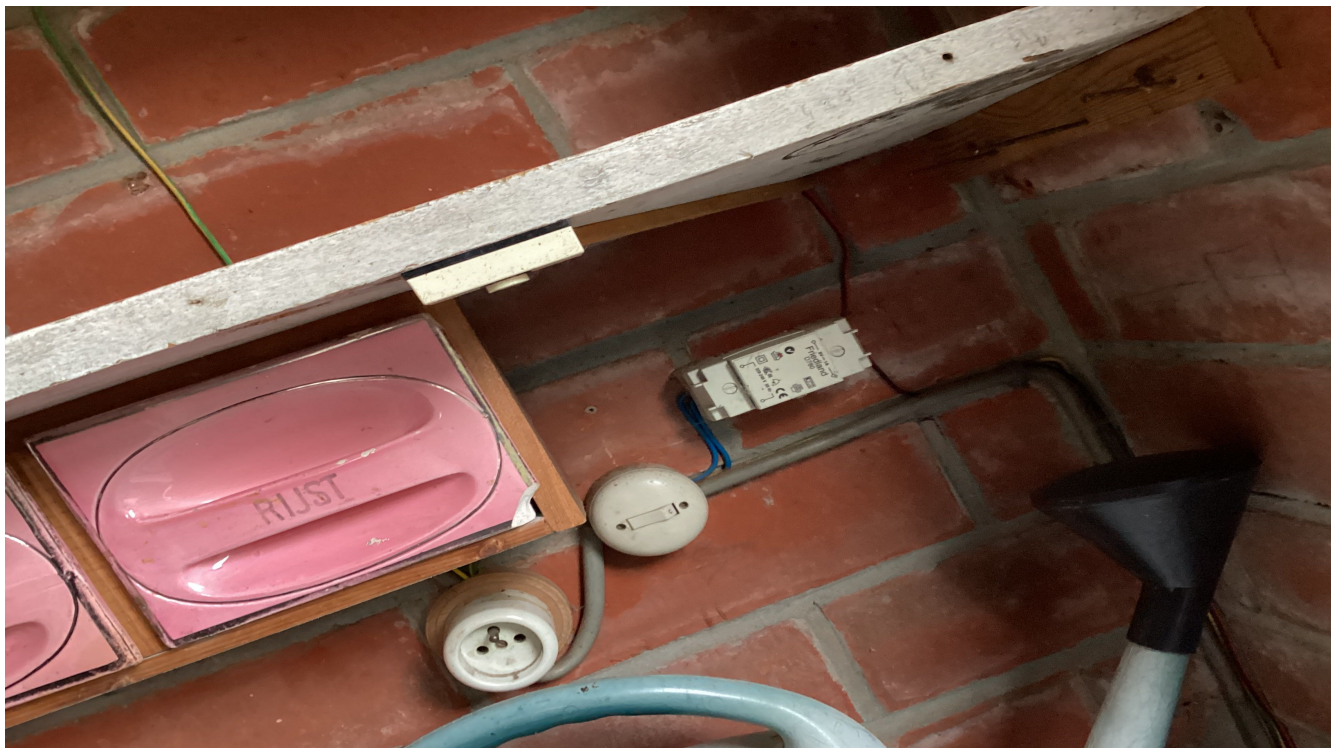
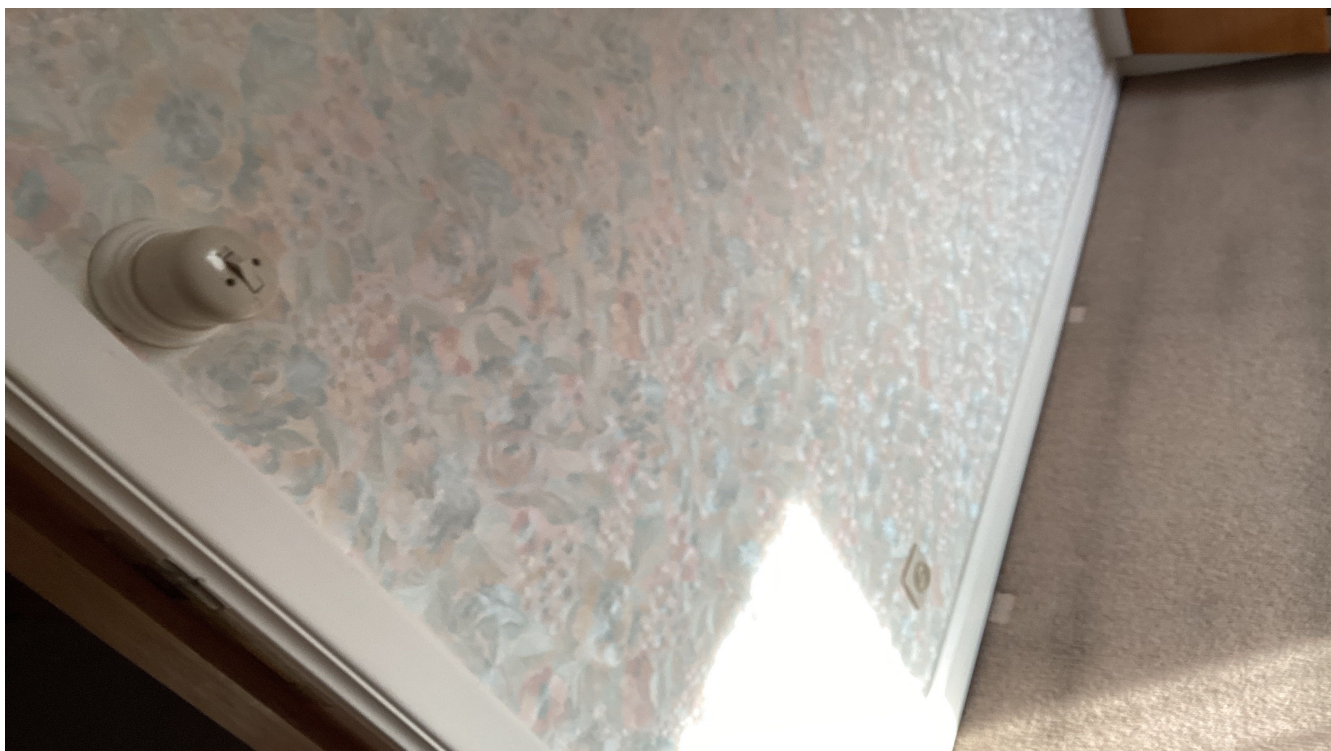
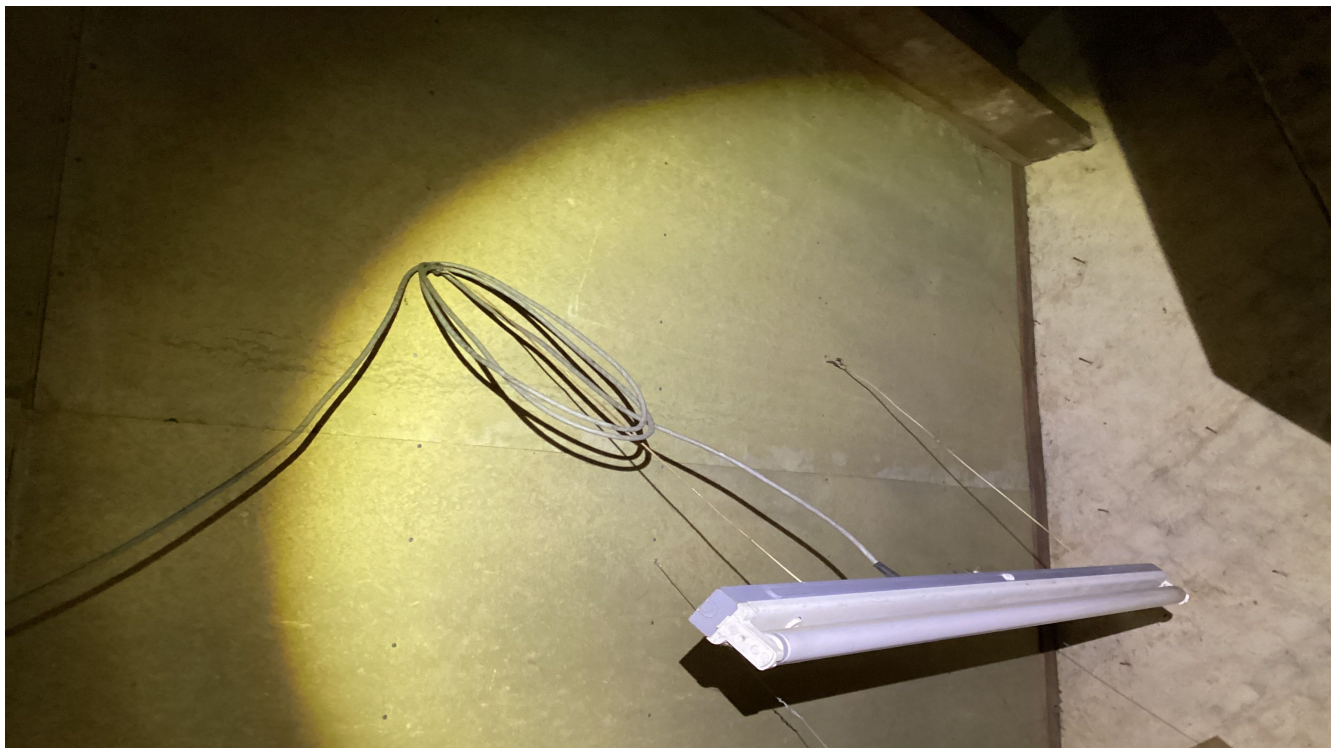
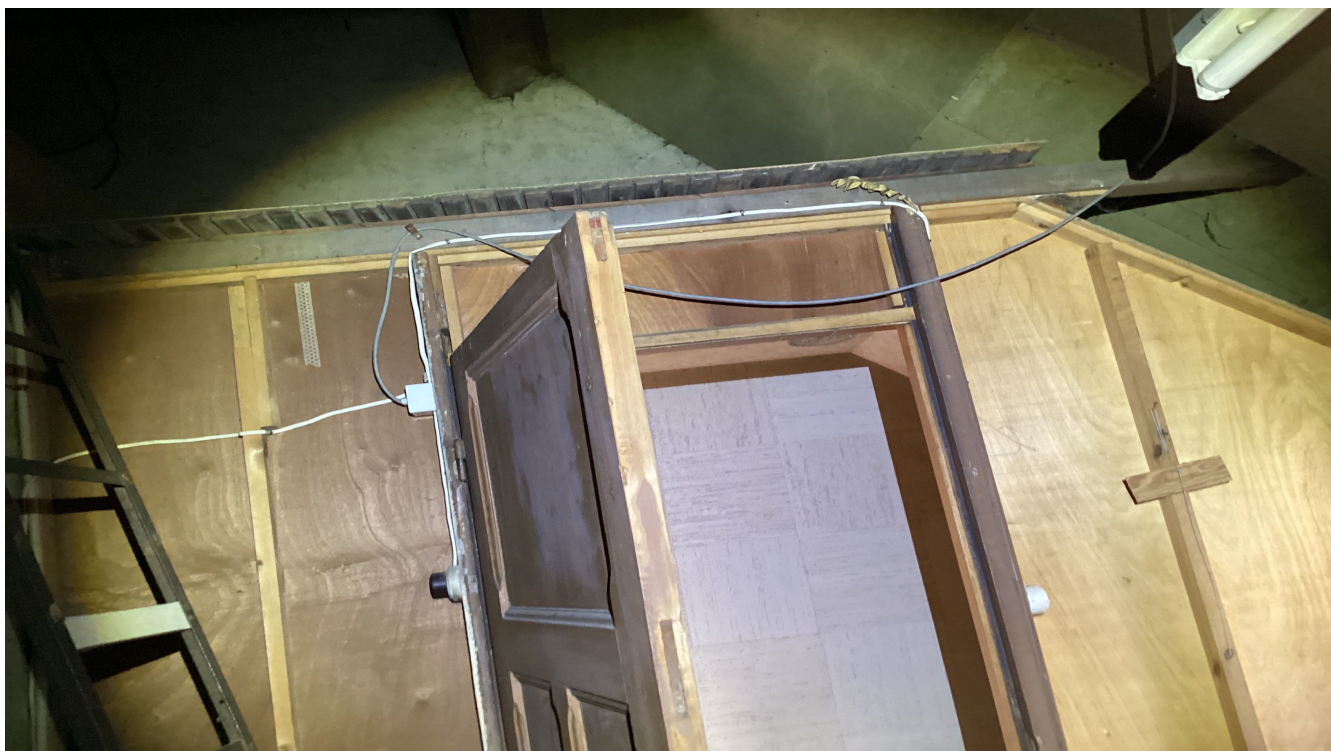
Autre(s)

- Il manque des rosaces derrière les prises et/ou interrupteurs en nécessitant. - 1.4.
- : nous constatons de l'échauffement sur les différents appareils de protection 9.5 voir photo en annexe pour exemple.
