## Rapport de contrôle d'installations électriques à basse et à très basse tension

REF: 179/2026/85410/D01:1

**DATE DU CONTRÔLE** 25/09/2026 (11:00 - 11:50) **AGENT VISITEUR** Gregory Melaerts  
**ADRESSE DU CONTRÔLE** Rue de Wyttschaete 50 - 7781 Comines-Warneton **TYPE DE CONTRÔLE** Visite de contrôle vente ancienne installation (8.4.2.)

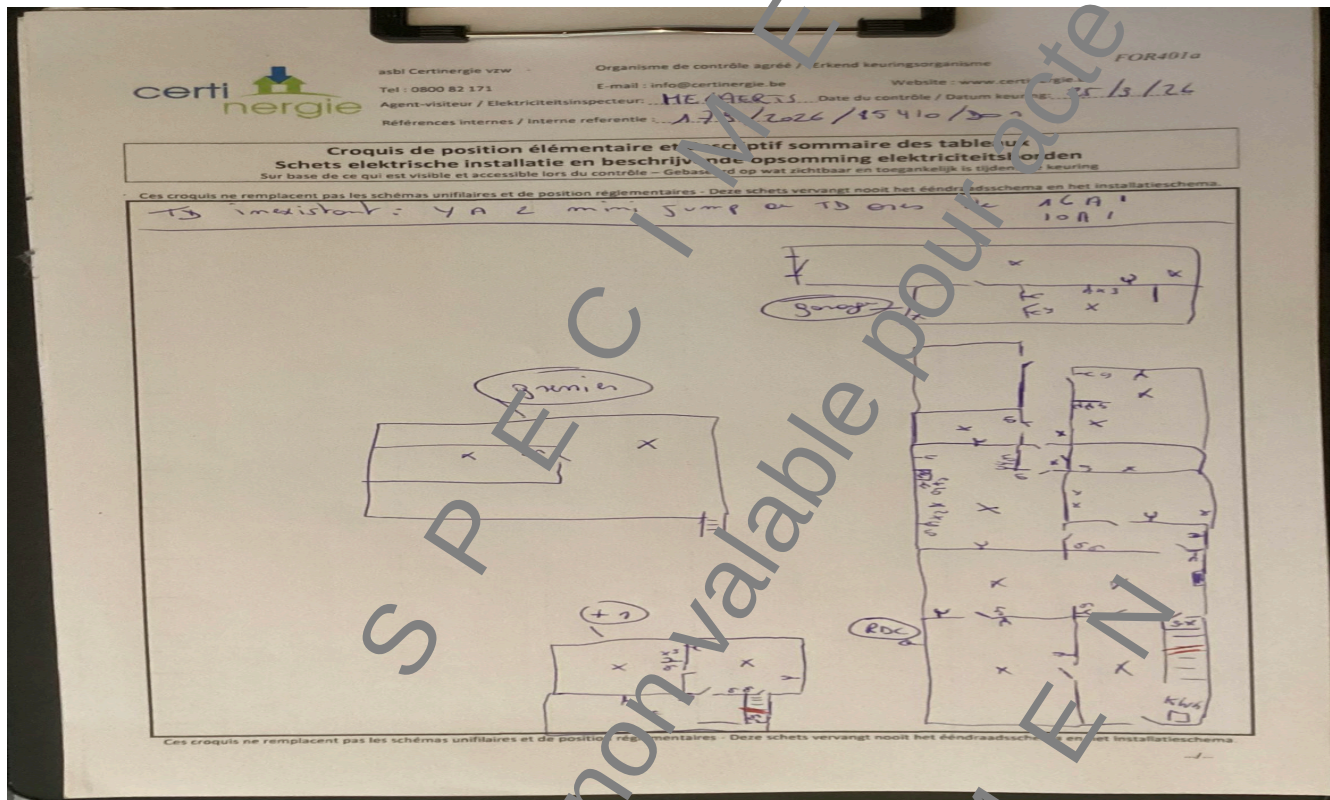
#### Croquis de position élémentaire et descriptif sommaire des tableaux

sur base de ce qui est visible et accessible lors du contrôle

Note : ces croquis ne remplacent pas les schémas unifilaires et de position réglementaires
