VERSLAG VAN ONDERZOEK: HUISHOUDELIJKE ELEKTRISCHE INSTALLATIE

31.271

De Roest d'alkemadelaan 9 - Berchem 2600

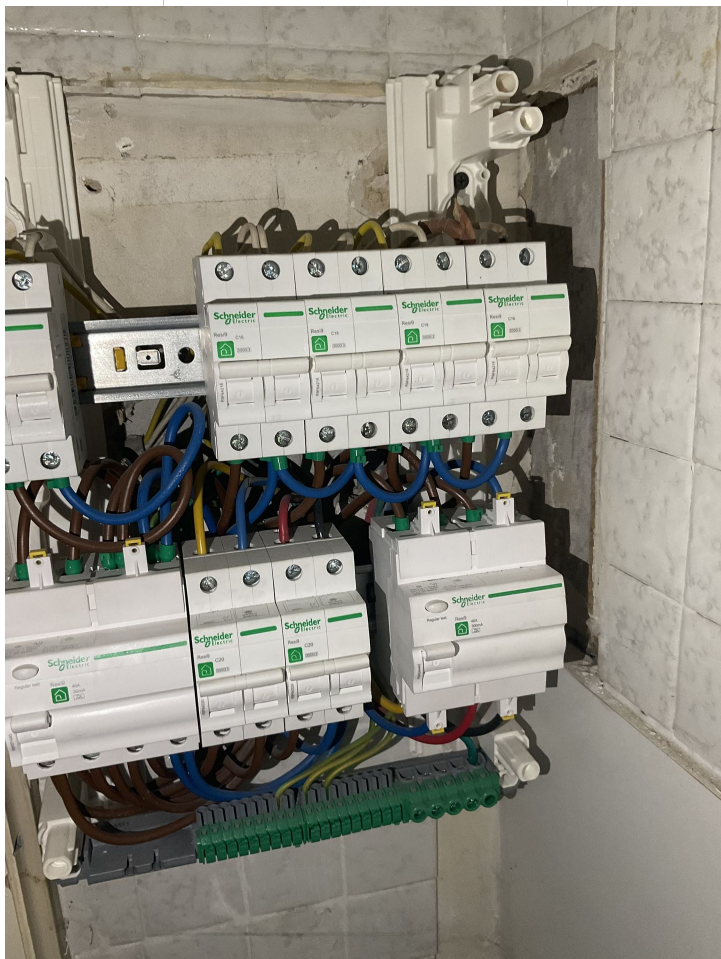
Verdeelborden 1

Bewoordingen	Paragraaf
Eendraadsschema('s) van de installatie is (zijn) te voorzien.	B1: 3.1.2.; 9.1.1; 9.1.2; B3: 3.1.2.
Situatieschema('s) van de installatie is (zijn) te voorzien.	B1: 9.1.2.
De continuïteit van de aarding dient verzekerd te worden.	
Wasmachine zone 2 Verboden
