## Controlebezoek - Periodiek [Hfst 6.5]

Verslagnummer:  
22/28092026/64291/76452/1

Inspectie adres: Mechelsesteenweg 239, 2550

Kontich (België)

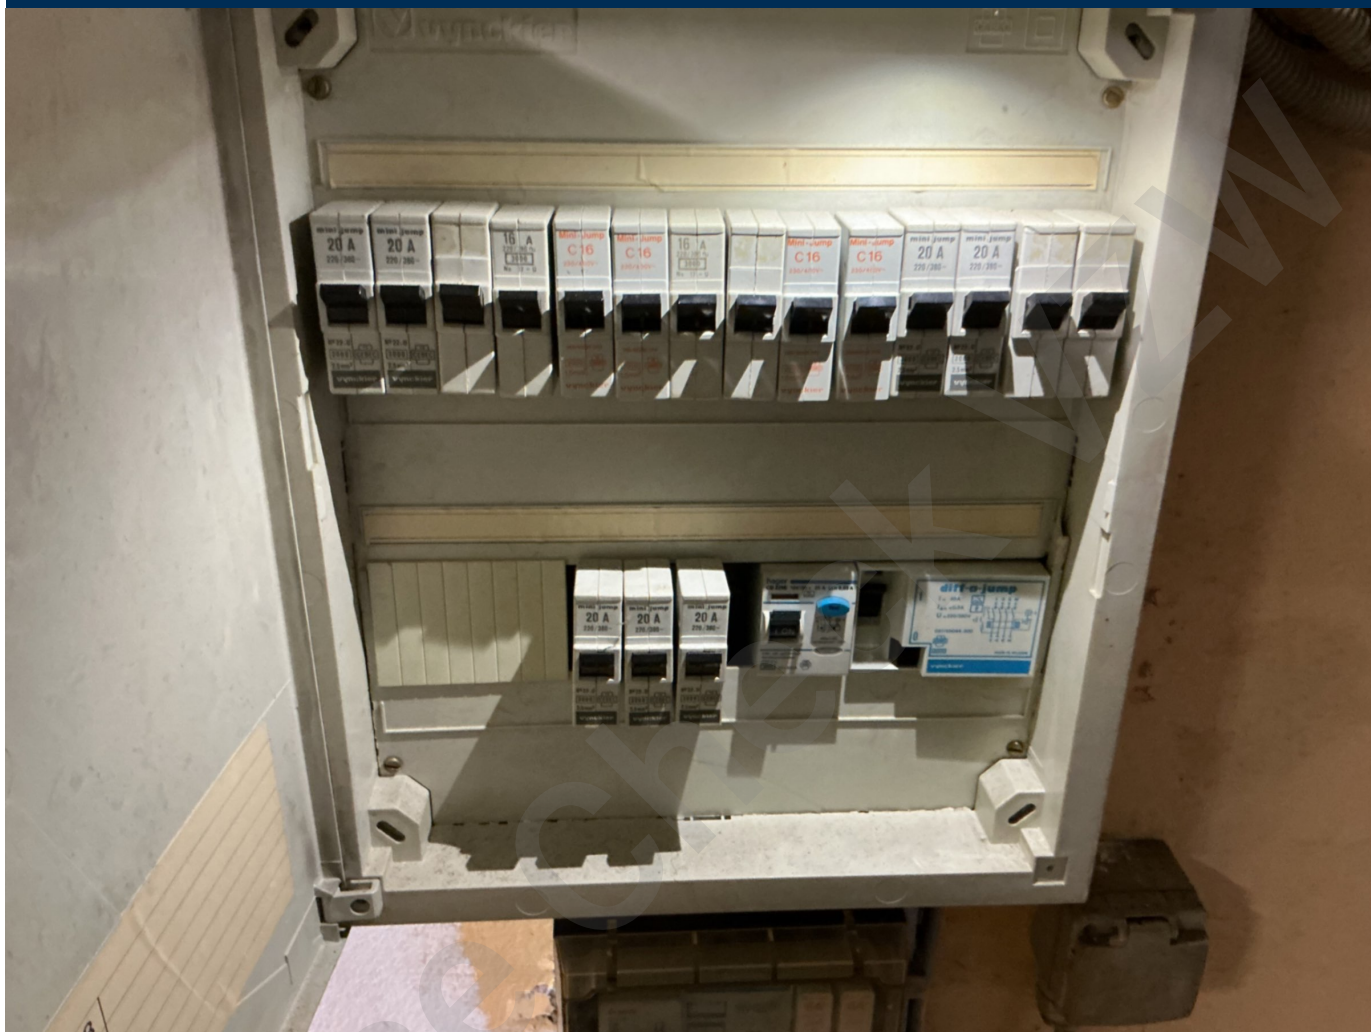
## Elektrisch bord

- Extra opmerking: O.a. bord, stopcontacten zonder kinderveiligheid.
- De penautomaten/zekeringen zijn niet van hetzelfde type. -
- De penautomaten/zekeringen van hetzelfde circuit zijn niet van dezelfde nominale grootte. - oAfd 5.3.5.5

- De houders van de penautomaten zijn niet uitgerust met een kaliberstuk. - oAfd 5.3.5.5.a
- De vermeldingen tegen overstroom op de beschermingstoestellen zijn niet zichtbaar. - oAfd 5.3.5.5; Afd 8.2.1

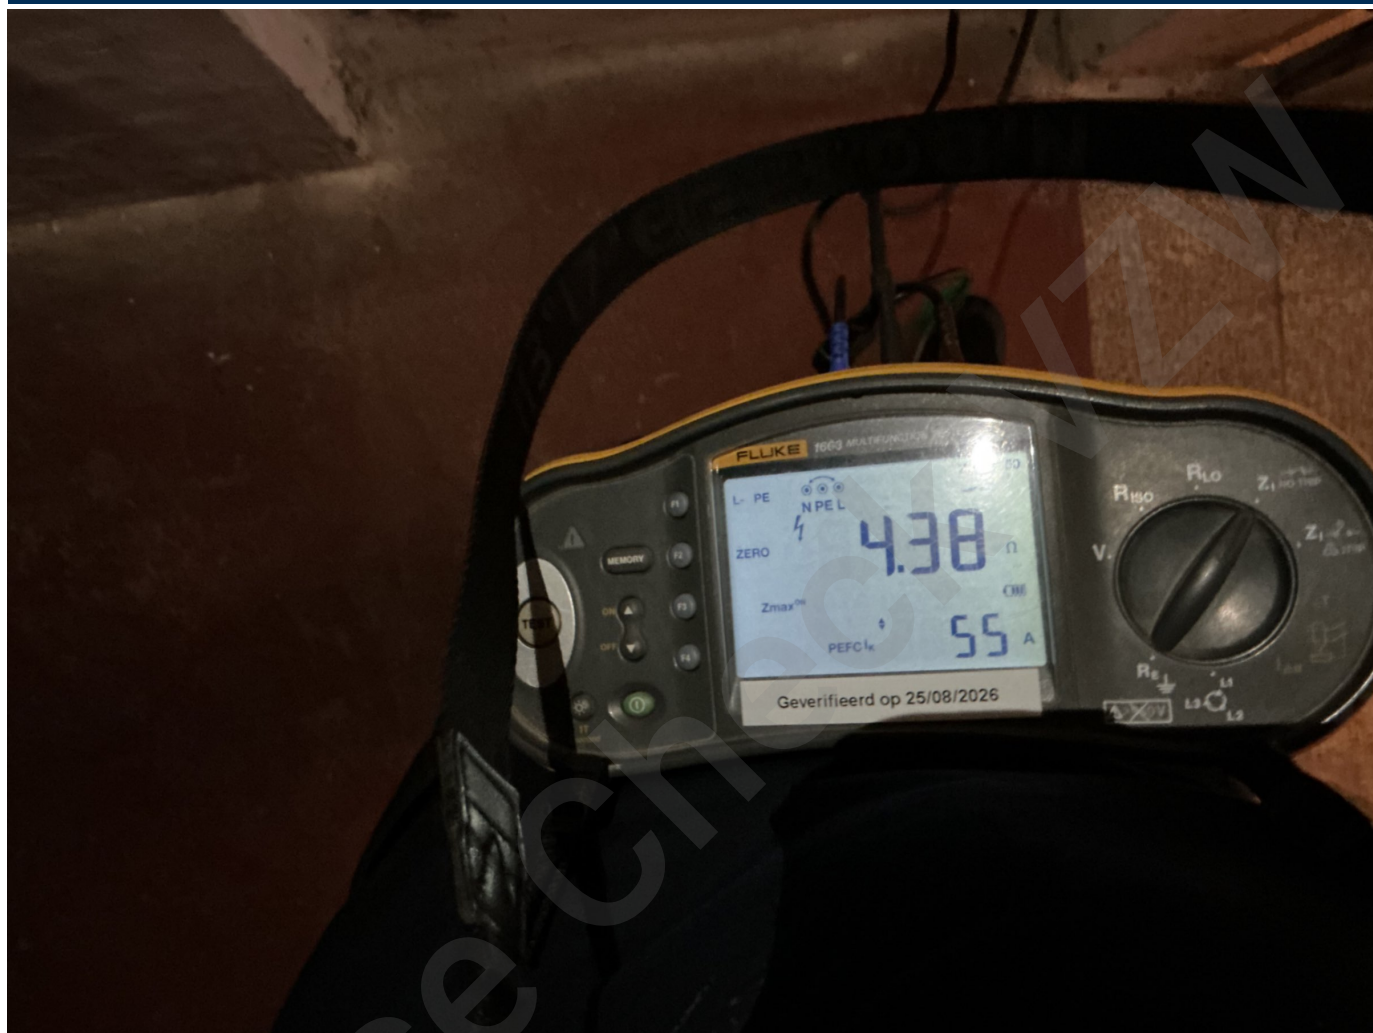
## Metingen

- De isolatieweerstand van de installatie is onvoldoende. - oAfd 6.4.5.1
- Extra opmerking: Meerdere
- Stopcontacten, schakelaars en verlichtingsarmaturen van het type "open achteraan" mogen niet op rechtstreeks brandbare materialen geplaatst worden. - oAfd. 4.3.3.5

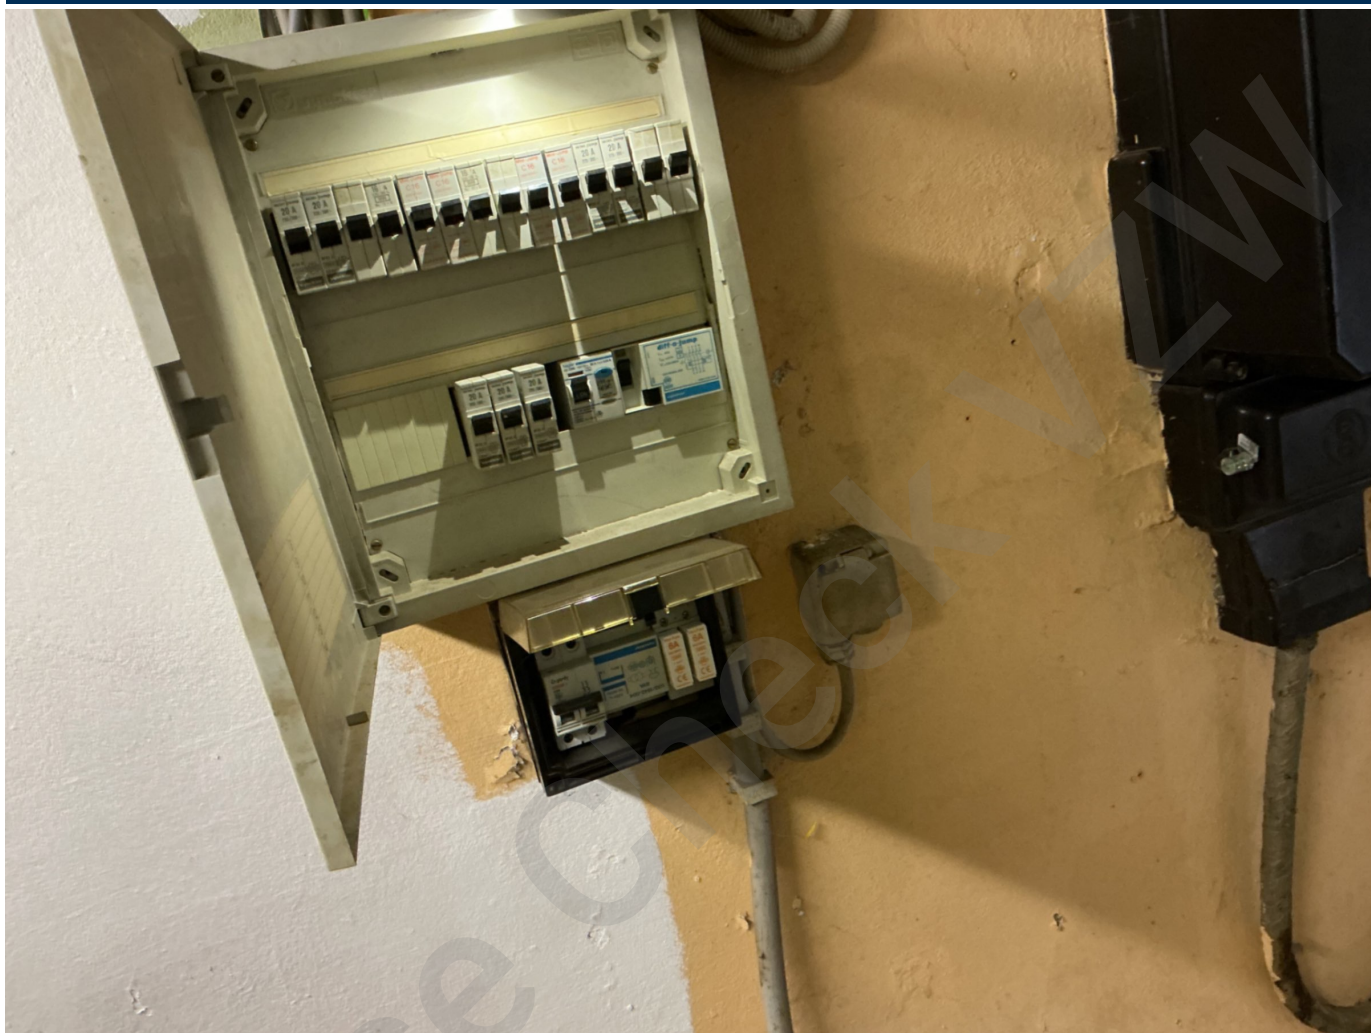
## Andere

- Elektrische leidingen in open lucht/in opbouw, zijn niet goed bevestigd. - oAfd 5.2.9.5; Afd 5.2.2
- Schakelaars / stopcontacten / aftakingsdozen zijn niet conform bevestigd. - oAfd 5.3.4.2c; oAfd 5.3.5.2; Afd 1.4.1; Afd 1.4.2; oAfd 5.3.5.4

- De beschermingsindex tegen rechtstreekse aanraking van de verlichting, stopcontacten en/of schakelaars is niet voldoende. Plaats afscherming, dekseltjes, kapjes, - oAfd 4.2.2.3
