P.V. N°-OGI-BTD-  
17/06/26-4237-VE

**X NON CONFORME**

**CONTRÔLE À L'OCCASION D'UNE VENTE D'UNE INSTALLATION ÉLECTRIQUE DOMESTIQUE À BASSE OU TRÈS BASSE TENSION, ENTAMÉE AVANT LE 1/09/1981**  
**(A.R. DU 08/09/2019 - LIVRE 1 - 2.11.2 - 8.4.2 - 4.2.3.2 - 4.2.4.3 - 5.3.5.2 - 5.4.2.1 - 5.4.3.6 - 5.4.4 - 7.1 - 7.2.5.1)**

| Adresse | Boulevard de la Fleur de Lys 3 bte 23, 1400 Nivelles, Belgique |

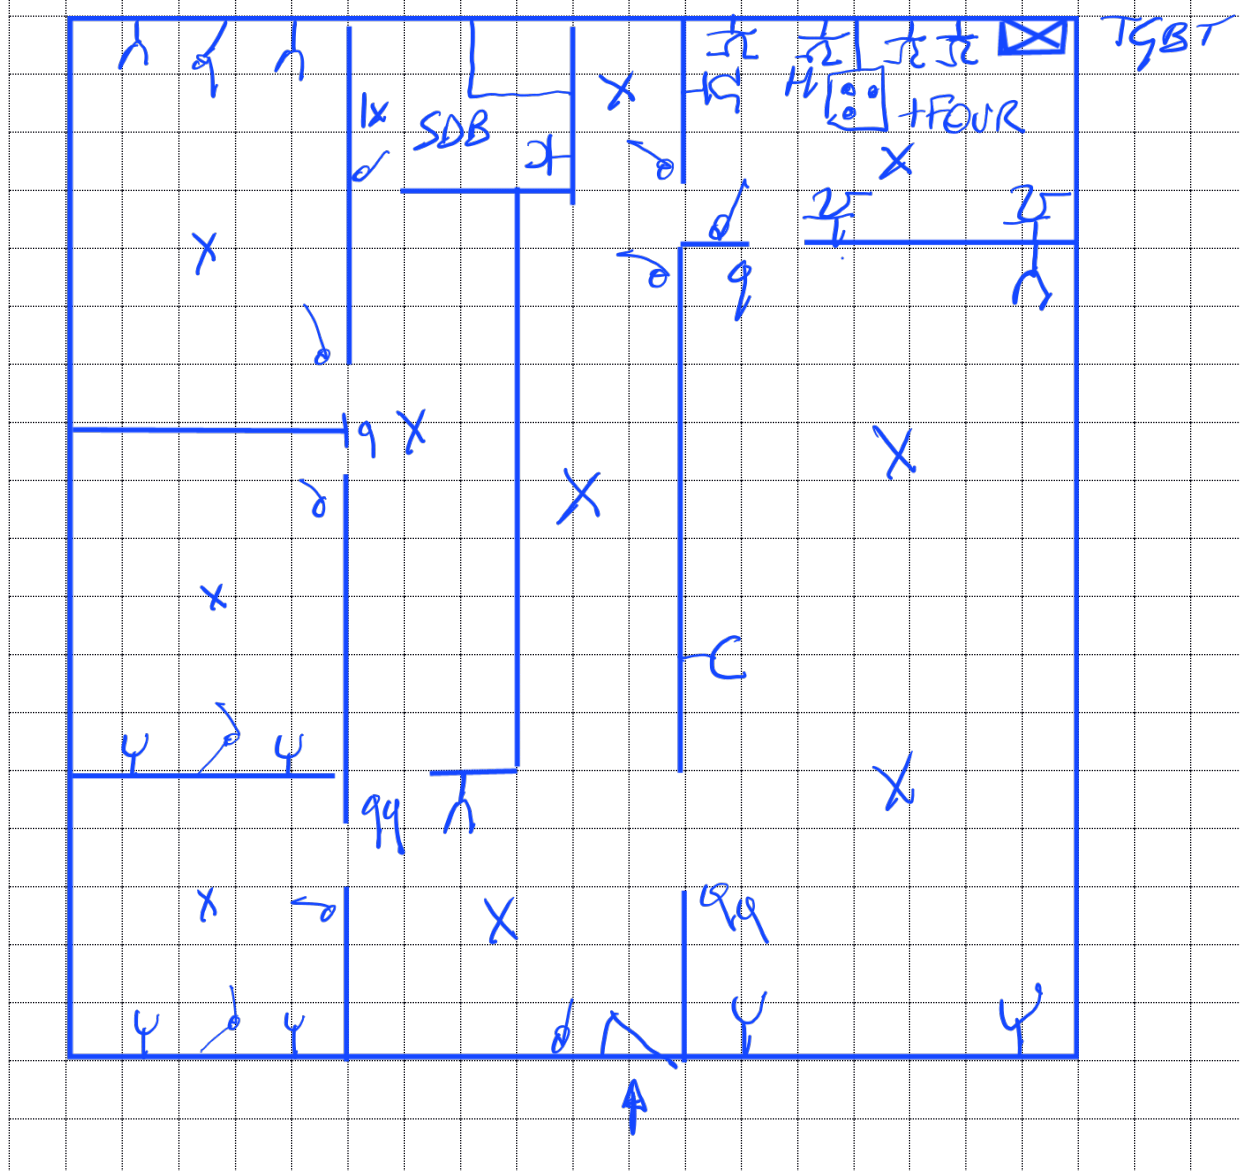
Tension : 3x230V Câble compteur-TGBT : VVB 4x16 mm<sup>2</sup>

Tableaux, protections et canalisations des circuits :

- 1 DDR 40/0,3 A : 1x C25 3p - VVB 4x6, 1 C20 3p VVB 4x2,5  
5 C20 2p + 2 C16 2p : VVB 3x2,5  
1 DDR 40/0,03 A : 3 C16 2p  
VVB 3x2,5  
(VVB et/ou VOB en conduits)

Ce croquis n'a pour but que de fixer, au moment du contrôle, l'étendue de l'installation ou de la partie de l'installation initiée avant octobre 1981. Il ne peut en aucun cas remplacer le schéma unifilaire ou le plan de position dont l'absence au moment du contrôle constitue une infraction.
