Energieprestatiecertificaat

Niet-residentiële eenheid (oppervlakte \leq 500 m²)

Leopoldstraat 31 bus 1, 2000 Antwerpen

certificaatnummer: 20220902-0002662949-KNR-2

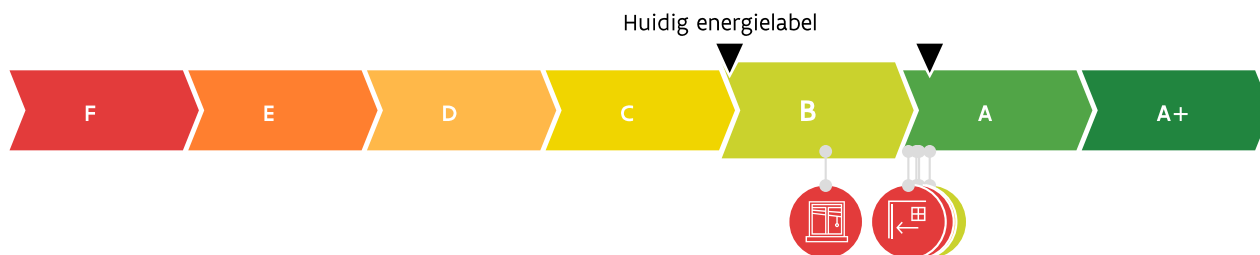
Indicatief label na renovatiewerken

Als u beslist om uw eenheid stapsgewijs te renoveren in de hierboven gesuggereerde volgorde, geeft de onderstaande energieschaal een overzicht van waar uw eenheid zich na elke stap zal bevinden op de energieschaal. Verandert u de volgorde, dan verandert ook de impact van elke maatregel. Dat kan hier niet weergegeven worden. Bij de plaatsing van een installatie op zonne-energie zal het energielabel nog verder verbeteren.
