Rapport de contrôle d'installations électriques à basse et à très basse tension

10/01/2025 (14:20 - 15:20) Rue de la Station 48 - 7904 Leuze-en-Hainaut AGENT VISITEUR

TYPE DE CONTRÔLE Visite de contrôle vente ancienne installation (8.4.2.)

CONCLUSION: NON CONFORME

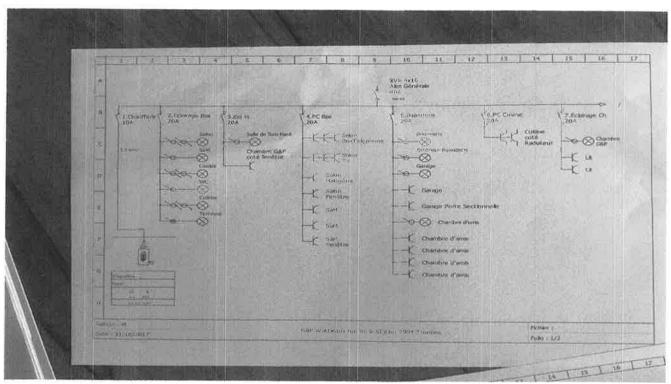
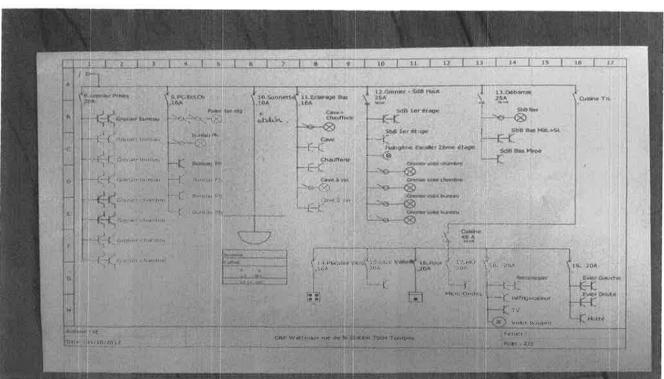
Schéma(s) unifilaire(s) de l'installation

Conformité schéma(s) unifilaire(s) et plan(s) de position

Pas OK |

- Les schémas unifilaires et plans de position ne correspondent pas à la réalité. 3.1.2.;6.4.6.;6.5.7.;9.1.2.
- Du câble VTLB et/ou du câble "côte à côte" n'est pas employé et/ou posé comme il est
