Rapport de contrôle d'installations électriques à basse et à très basse tension

RÉF. 147/2025/125145/D01:1

DATE DU CONTRÔLE 04/12/2025 (8:45 - 9:30)
 ADRESSE DU CONTRÔLE Rue de Jollain 46 - 7620 Bruehaut

AGENT VISITEUR Florian Fontaine
 TYPE DE CONTRÔLE Visite de contrôle vente ancienne installation (8.4.2.)

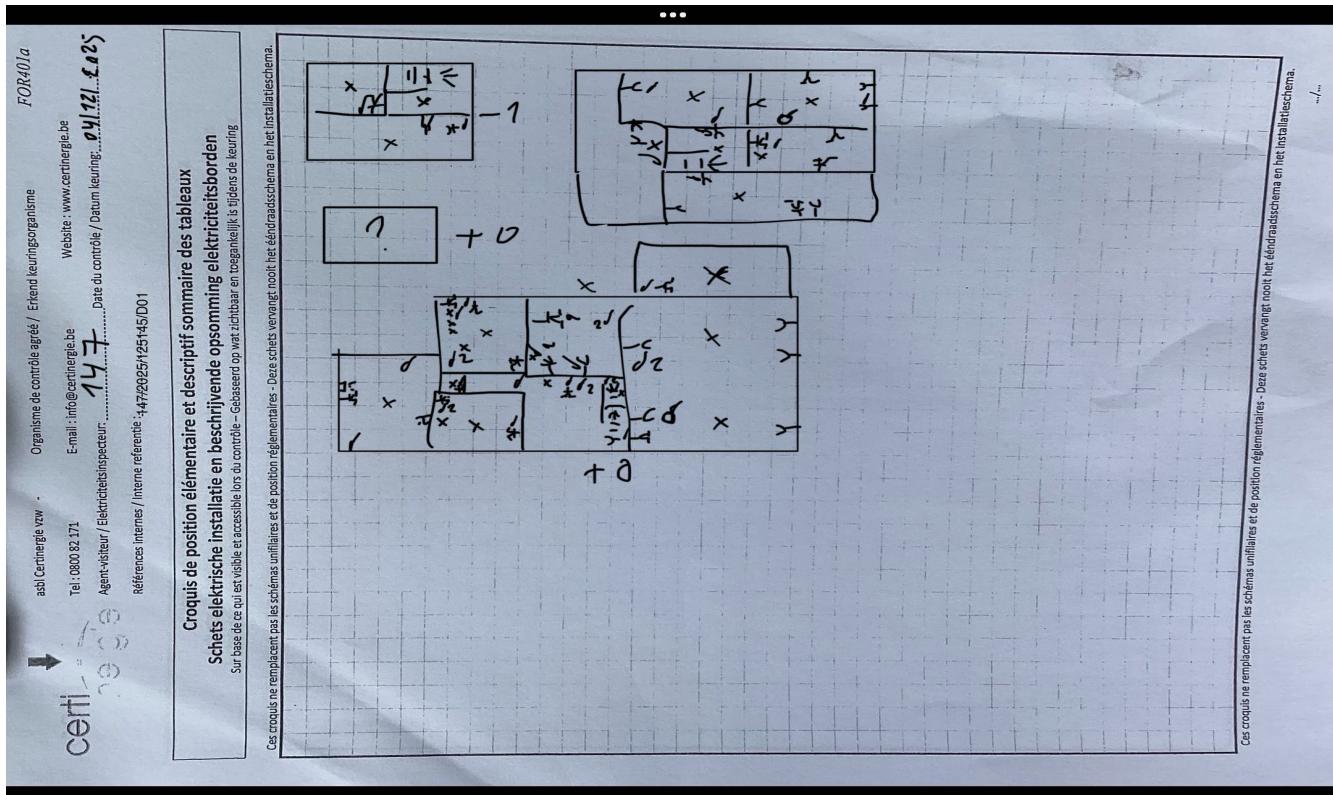
Croquis de position élémentaire et descriptif sommaire des tableaux
 sur base de ce qui est visible et accessible lors du contrôle
 Note : ces croquis ne remplacent pas les schémas unifilaires et de position réglementaires
