Procès-verbal de contrôle d'une installation électrique en BT et TBT

NON CONFORME

Rue      Place de l'Ancienne Barrière  
Numéro      7  
Boîte  
Postcode      1090  
Commune      JETTE  
Pays      Belgique

Visite de contrôle d'une ancienne installation électrique domestique d'une unité d'habitation lors de la vente sur la demande du vendeur selon (AR 08/09/2019) - RGIE Livre 1 - 8.4.2. et 8.2.1. et 4.2.4.3.

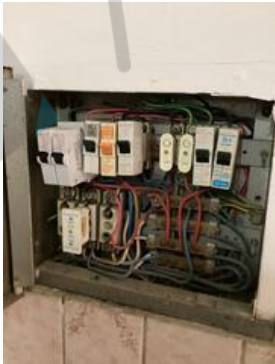
Image du tableau de repartition et de manoeuvre:

| Contrôle visuel (général) | NOK | Contact direct | NOK | Contact indirect | NOK |

- I5.06 (Re)placer la porte et/ou l'écran de protection du tableau. Possibilité de contact avec des pièces nues sous tension (Livre 1 Section 5.1.4. et 5.3.5.1.A. et 4.2.2.3.)

- I5.11 Obturer les ouvertures non utilisées du tableau ou coffret (Livre 1 Section 5.1.4. et 4.2.2.3.)
- I5.13 Les parties métalliques d'un tableau de distribution (classe 1) n'est pas mis à la terre. (Livre 1 Sous-section 4.2.3.2. et 5.4.4.2.)
