Procès-verbal de contrôle d'une installation électrique en BT et TBT

NON CONFORME

Rue Place de l'Ancienne Barrière
Numéro 7
Boîte
Postcode 1090
Commune JETTE
Pays Belgique

Visite de contrôle d'une ancienne installation électrique domestique d'une unité d'habitation lors de la vente sur la demande du vendeur selon (AR 08/09/2019) - RGIE Livre 1 - 8.4.2. et 8.2.1. et 4.2.4.3.

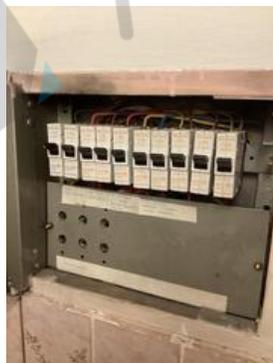
Image du tableau de repartition et de manoeuvre:

- I5.11 Obturer les ouvertures non utilisées du tableau ou coffret (Livre 1 Section 5.1.4. et 4.2.2.3.)
 - I5.14 La tension nominale de service n'est pas indiqué clairement sur le tableau (Livre 1 Sous-section 3.1.3.3.)

- I5.15 Absence d'un interrupteur omnipolaire qui permet de mettre le tableau complet hors tension. (Livre 1 Sous-section 5.3.5.1.B. et note)
 - I6.02 Un dispositif de protection à courant différentiel-résiduel général avec un courant nominal (In) d'au moins 40A et une sensibilité maximale de 300mA n'a pas été installé. (Livre 1 Sous-section 4.2.4.3. et 5.3.5.3.a.)

- I7.01 Les porte-fusibles ou porte-disjoncteurs miniatures avec des broches de section inférieure à 10mm² ne sont pas équipés d'éléments de calibration. (Livre 1 Sous-section 5.3.5.5.A.)

Le tableau électrique n'a pu être ouvert pour inspection.
