## Procès-verbal de contrôle d'une installation électrique en BT et TBT

### NON CONFORME

Rue Roberts Jonesstraat  
Numéro 70  
Boîte 3  
Postcode 1180  
Commune UKKEL  
Pays Belgique

Visite de contrôle d'une installation domestique selon (AR 08/09/2019) - RGIE Livre 1 - 6.5. et 4.2.4.3.

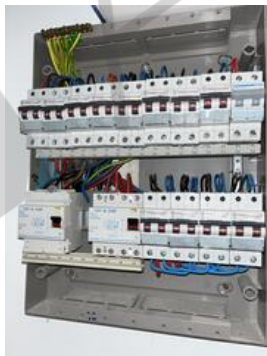
Image du tableau de repartition et de manoeuvre:

| Contrôle visuel (général) | NOK | Contact direct | OK | Contact indirect | OK |
| Raccordement | NOK | schéma en annexe par Aceg asbl NA | | | |
| Liaisons équipotentielles | BON | Section des conducteurs | NOK | | |

- I5.14 La tension nominale de service n'est pas indiqué clairement sur le tableau (Livre 1 Sous-section 3.1.3.3.)
- I7.03 L'intensité nominale de la protection n'est pas adaptée à l'intensité admissible du câblage et/ou du consommateur installé en aval. (Livre 1 Section 4.4.1.)

- I9.04 Réaliser les connexions dans des coffrets, tableaux, boîtes de jonction ou de dérivation, aux bornes des interrupteurs, des prises de courant ou dans les structures de luminaires (Livre 1 Sous-section 5.2.6.1.)

☒ **L'installation électrique n'est pas conforme aux prescriptions de l'AR 08/09/2019 - RGIE Livre 1.** Une visite complémentaire est à exécuter par le même organisme avant le 14/11/2026. Les travaux nécessaires pour faire disparaître les infractions constatées au moment de la visite de contrôle périodique sont exécutés sans retard et toutes les mesures adéquates sont prises pour qu'en cas de maintien en service de l'installation, lesdites infractions ne constituent pas un danger pour les personnes et les biens.
