Energieprestatiecertificaat

Niet-residentiële eenheid (oppervlakte \leq 500 m²)

Steenweg Wijchmaal 12 bus 1, 3990 Peer

certificaatnummer: 20230927-0002999992-KNR-1

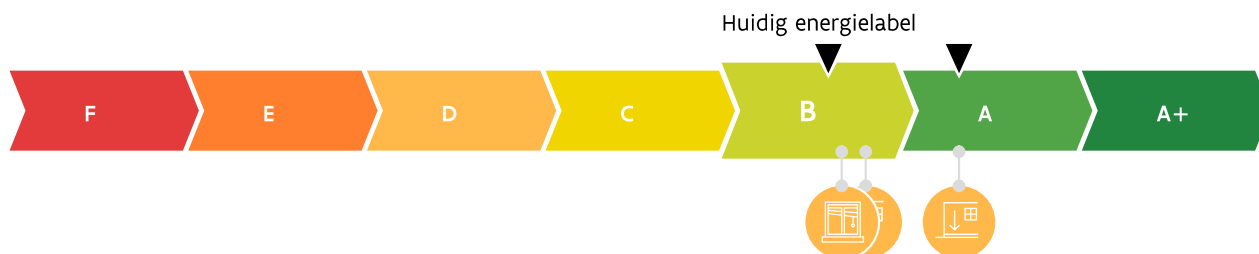
Indicatief label na renovatiewerken

Als u beslist om uw eenheid stapsgewijs te renoveren in de hierboven gesuggereerde volgorde, geeft de onderstaande energieschaal een overzicht van waar uw eenheid zich na elke stap zal bevinden op de energieschaal. Verandert u de volgorde, dan verandert ook de impact van elke maatregel. Dat kan hier niet weergegeven worden. Bij de plaatsing van een installatie op zonne-energie zal het energielabel nog verder verbeteren.
