DE INSTALLATIE IS NIET CONFORM

Datum(s) van controle: 20/02/2023 **Uitgiftedatum verslag:** 20/02/2023
Verslagnummer: 0307-230220-01

Type controle volgens Boek 1 - KB 08/09/2019: Controlebezoek verkoop oude installatie (8.4.2)
Datum uitvoering van de installatie: Vóór 01/10/1981, Vanaf 01/10/1981 tot 01/06/2020

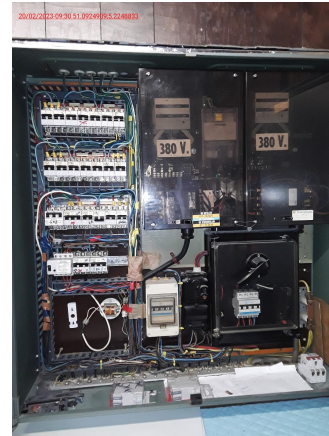
Zie principeschema

Geplaatste differentieelstroominrichtingen: 4P 63 A 300 mA type AC, beschermde stroombanen: dag

Bord1 nacht: automaat 25A 4p

Bord2 nacht: penautomaten 3 x 20A

Bord3 nacht: automaat 20A 4p

Bord4 dag : differentieel 63A/ 300mA automaten 1 x 32A 3p + 3 x 16A 3p + 2 x 20A 2p + 9x16A 2p + 7x10A 2p

Bord5: penautomaten 5x16A + 1x20A

Bord6: .
