## Rapport de contrôle d'installations électriques à basse et à très basse tension

**RÉF. 143/2025/116736/D01:2**

**DATE DU CONTRÔLE** 25/09/2025 (11:48 - 12:30) **AGENT VISITEUR** Arnaud Bertinchamps  
**ADRESSE DU CONTRÔLE** Grand Place 5B - 5530 Yvoir **TYPE DE CONTRÔLE** Visite de contrôle vente ancienne installation (8.4.2.)

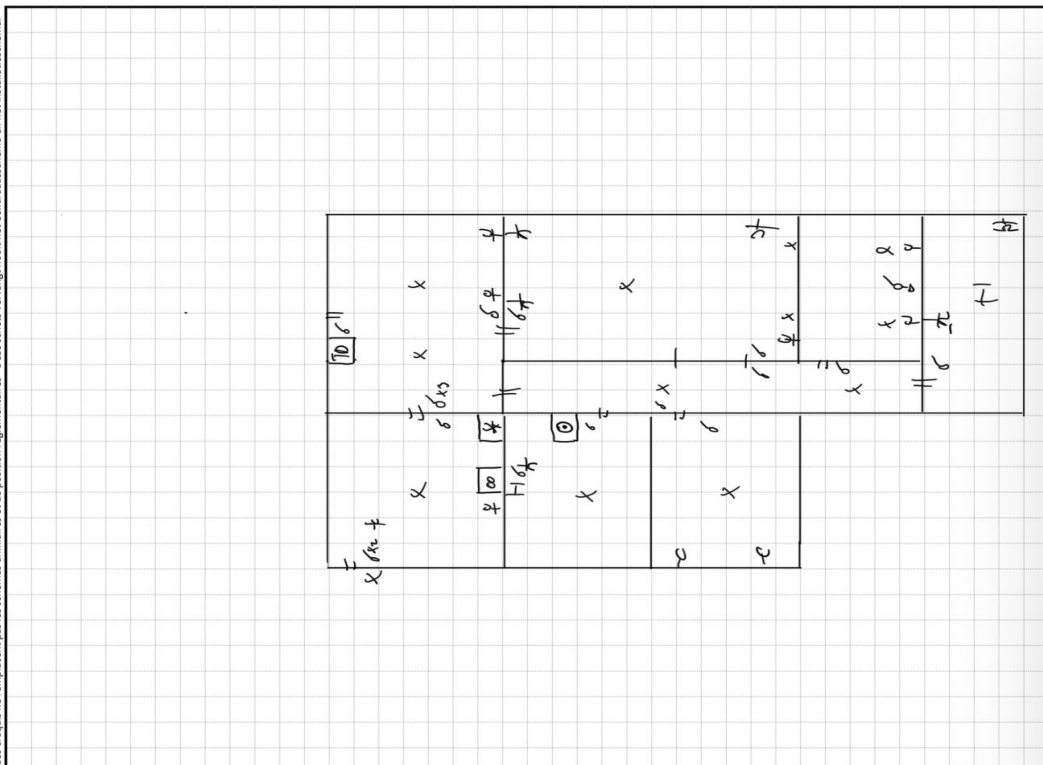
#### Croquis de position élémentaire et descriptif sommaire des tableaux

Sur base de ce qui est visible et accessible lors du contrôle - Gebaseerd op wat zichtbaar en toegankelijk is tijdens de keuring
