## Rapport de contrôle d'installations électriques à basse et à très basse tension

**RÉF. 143/2025/117557/D01:3**

**DATE DU CONTRÔLE** 23/09/2025 (09:12 - 09:50) **AGENT VISITEUR** Arnaud Bertinchamps  
**ADRESSE DU CONTRÔLE** Grand-Place 5A - 5530 Purnode **TYPE DE CONTRÔLE** Visite de contrôle vente ancienne installation (8.4.2.)

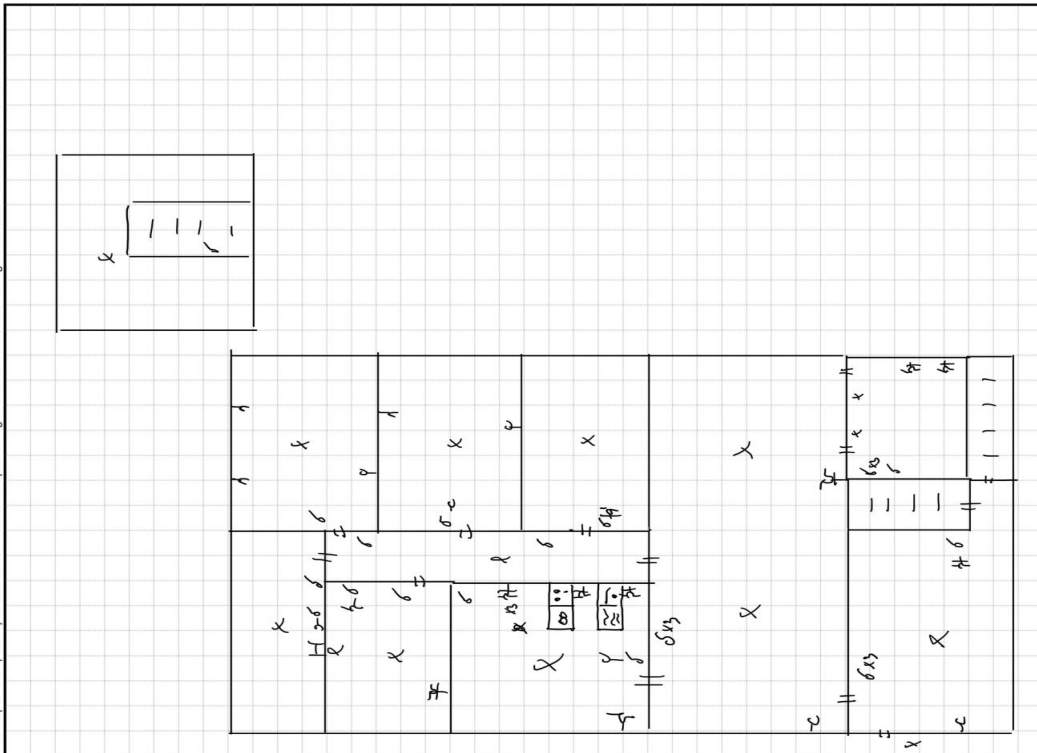
#### Croquis de position élémentaire et descriptif sommaire des tableaux

Sur base de ce qui est visible et accessible lors du contrôle - Gebaseerd op wat zichtbaar en toegankelijk is tijdens de keuring

Ces croquis ne remplacent pas les schémas unifilaires et de position réglementaires - Deze schets vervangt nooit het één draadschema en het installatieschema.
