## Rapport de contrôle d'installations électriques à basse et à très basse tension

RÉF. 108/2024/73613/08:2

DATE DU CONTRÔLE 30/07/2024 (09:00 - 16:00)  
 ADRESSE DU CONTRÔLE Rue Saint-Joseph 2 bte 32 (étage 3eme etage) - 5000 Namur

AGENT VISITEUR Arnaud Buekenhoudt  
 TYPE DE CONTRÔLE Contrôle de conformité avant la mise en usage – nouvelle installation (6.4.)

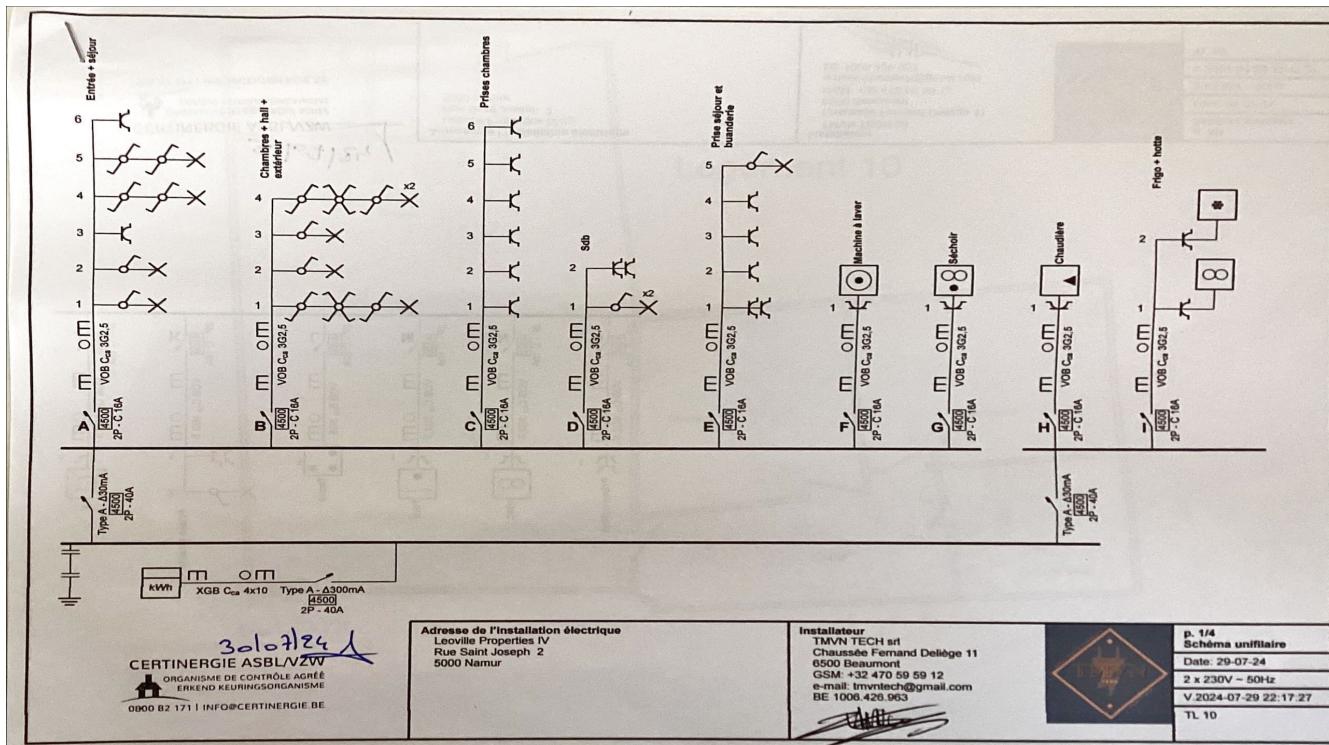
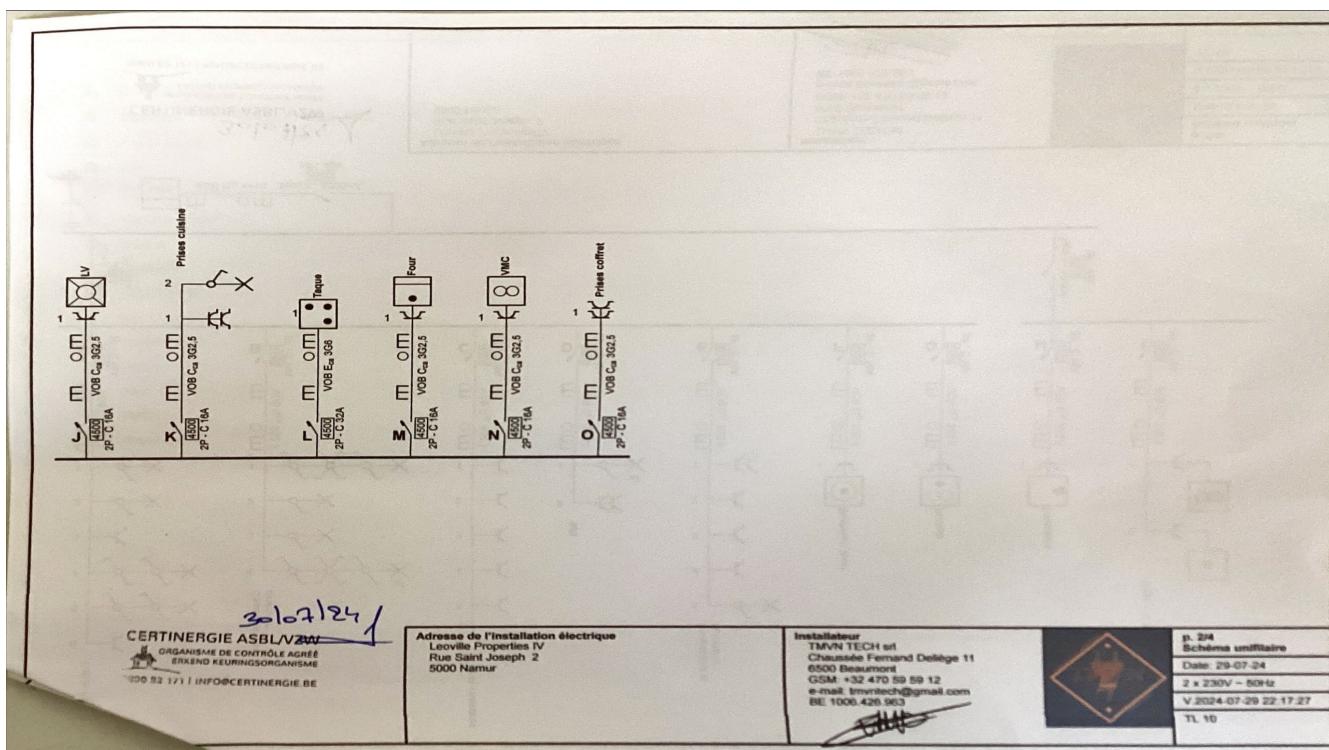
Schéma(s) unifilaire(s) de l'installation

Conformité schéma(s) unifilaire(s) et plan(s) de position	OK	Nombre de tableaux 1	Nombre de circuits 15
Description tableau(x) voir plan(s) dans annexe(s)			
Les fondations datent	D'avant le 1/10/1981	Dispositif différentiel de tête	ID - 40A - 300mA - type A - test impossible - pas de tension
Type d'électrode de terre	Piquets - Prise de terre commune	Dispositif différentiel supplémentaire	ID - 40A - 30mA - type A - test impossible - pas de tension
Résistance de dispersion de la prise de terre (Ω)	27,8	Dispositif différentiel supplémentaire	ID - 40A - 30mA - type A - test impossible - pas de tension
Conformité des liaisons équipotentielles et des PE	OK	Fixation/Etat/Détérioration matériel	OK
Test de continuité	Concluant	Contrôle visuel appareils fixes et/ou mobiles	OK
Contrôle boucle de défaut	Test impossible - pas de tension	Protection contre les contacts directs	OK
Protection contre les contacts indirects	OK	Résistance générale d'isolement (MΩ)	500
