## Rapport de contrôle d'installations électriques à basse et à très basse tension

**RÉF. 180/2026/72767/D01:1**

**DATE DU CONTRÔLE** 16/06/2026 (09:20 - 10:30) **AGENT VISITEUR** Sébastien Deleuze  
**ADRESSE DU CONTRÔLE** Rue Koller 12 - 5000 Namur **TYPE DE CONTRÔLE** Visite de contrôle vente ancienne installation (8.4.2.)

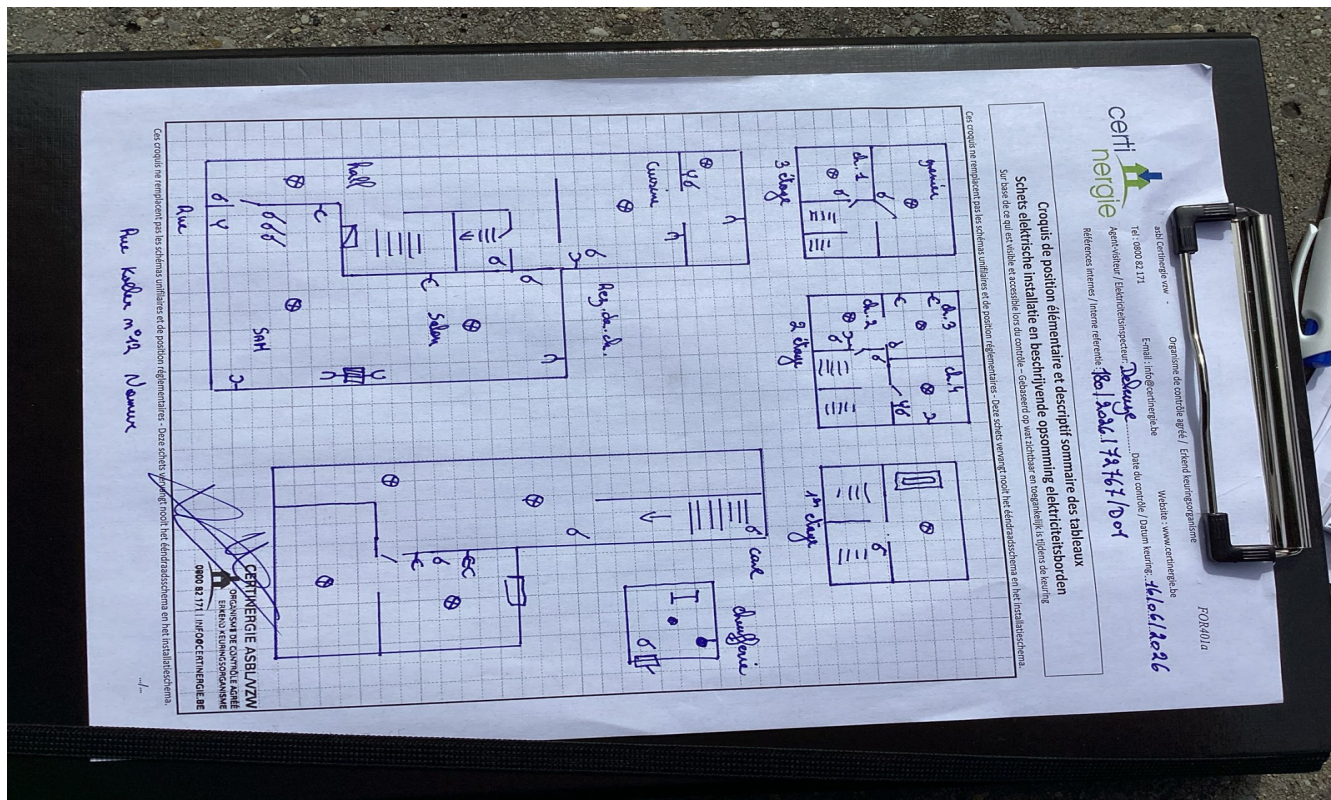
#### Croquis de position élémentaire et descriptif sommaire des tableaux

sur base de ce qui est visible et accessible lors du contrôle

Note : ces croquis ne remplacent pas les schémas unifilaires et de position réglementaires
