## Dossier Technique Immobilier

Numéro de dossier : D20260611003  
Date du repérage : 11/06/2026

## Résumé de l'expertise n° D20260611003

## Constat de risque d'exposition au plomb CREP

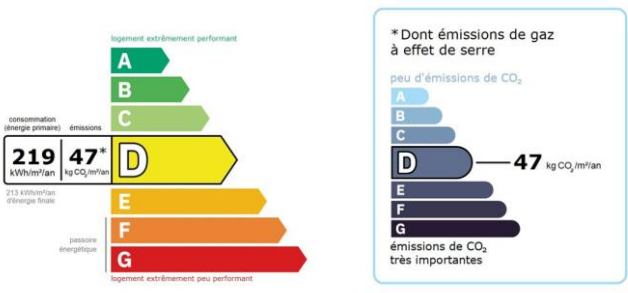
| Prestations | Conclusion |
|---|---|
| DPE | <p>Consommation conventionnelle : 219 kWh ep/m².an (Classe D)<br/>Estimation des émissions : 47 kg eqCO<sub>2</sub>/m².an (Classe D)<br/>Estimation des coûts annuels : entre 1 260 € et 1 750 € par an, prix moyens des énergies indexés sur les années 2021, 2022, 2023<br/>Méthode : 3CL-DPE 2021</p> <p>N° ADEME : 2659E15788520</p> |

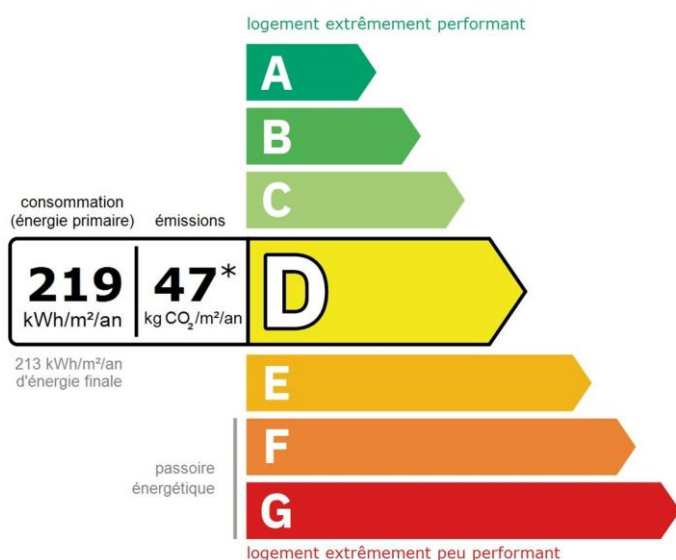
## Performance énergétique et climatique

Le niveau de consommation énergétique dépend de l'isolation du logement et de la performance des équipements.  
Pour l'améliorer, voir pages 4 à 6

Ce logement émet 2 886 kg de CO<sub>2</sub> par an, soit l'équivalent de 14 951 km parcourus en voiture.  
Le niveau d'émissions dépend principalement des types d'énergies utilisées (bois, électricité, gaz, fioul, etc.)

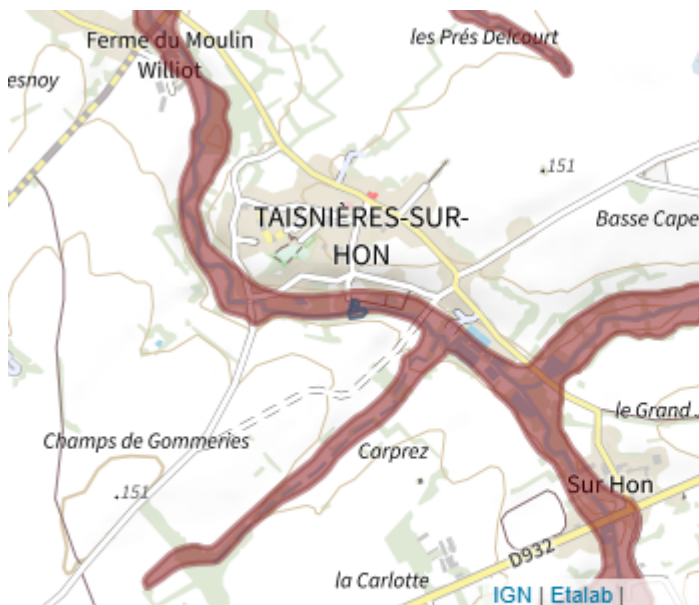
Inondation Par une crue à débordement lent de cours d'eau

Le plan de prévention des risques est un document réalisé par l'Etat qui interdit de construire dans les zones les plus exposées et encadre les constructions dans les autres zones exposées.

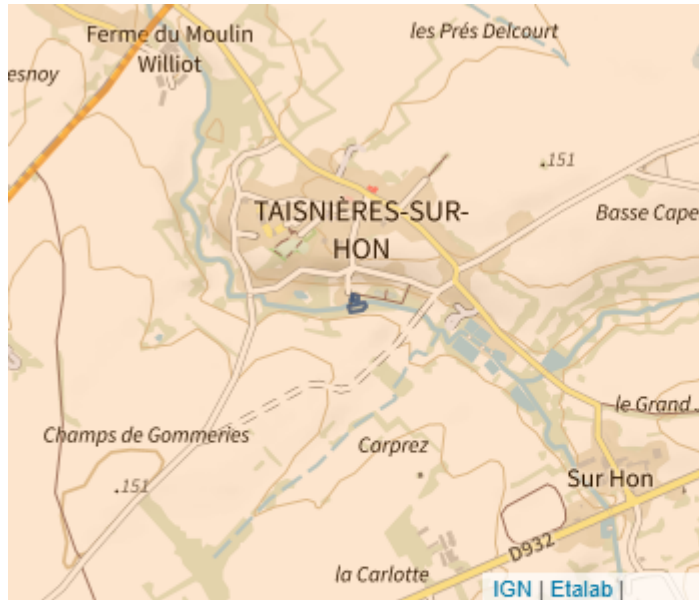
### SISMICITÉ : 3/5

Un tremblement de terre ou séisme, est un ensemble de secousses et de déformations brusques de l'écorce terrestre (surface de la Terre). Le zonage sismique détermine l'importance de l'exposition au risque sismique.

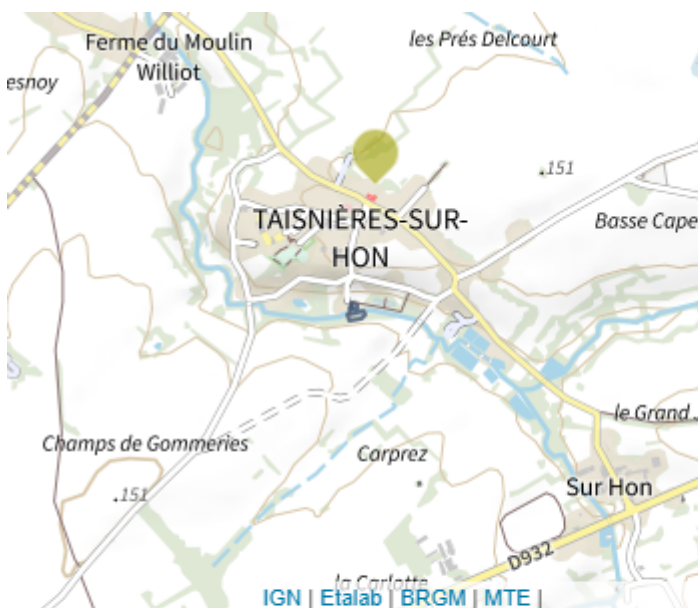
### POLLUTION DES SOLS (500 m)

Les pollutions des sols peuvent présenter un risque sanitaire lors des changements d'usage des sols (travaux, aménagements, changement d'affectation des terrains) si elles ne sont pas prises en compte dans le cadre du projet.

Dans un rayon de 500 m autour de votre parcelle, sont identifiés :

- 1 site(s) potentiellement pollué(s), référencé(s) dans l'inventaire des sites ayant accueilli par le passé une activité qui a pu générer une pollution des sols (CASIAS).

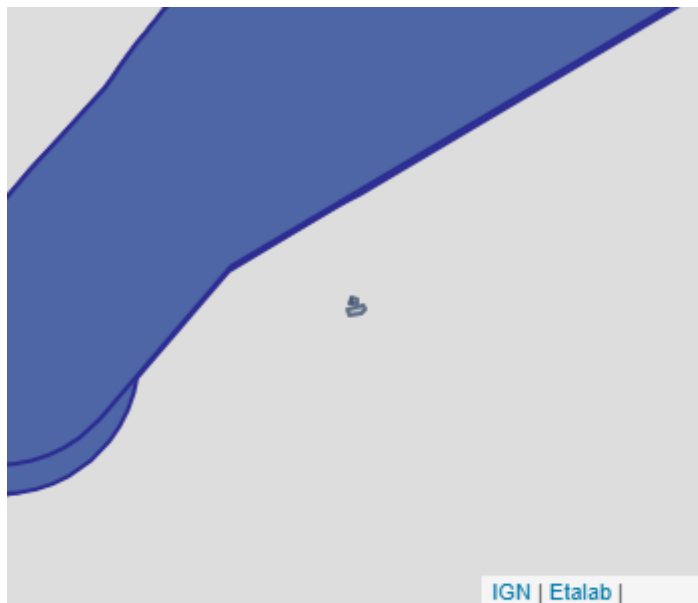
## CANALISATIONS TRANSPORT DE MATIÈRES DANGEREUSES

Une canalisation de matières dangereuses (gaz naturel, produits pétroliers ou chimiques) est située dans un rayon de 500 m autour de votre parcelle. La carte représente les implantations présentes autour de votre localisation. Il convient de rechercher une information plus précise en se rendant en mairie.
