## DE INSTALLATIE IS CONFORM

Datum(s) van controle: 09/12/2020  
Verslagnummer: 0564-201209-05

Naam: VERDONCK  
Adres: KRIJGSBAAN 178, 2640 MORTSEL  
EAN- code:  
Nummer teller: 68869969  
Private hoogspanningscabine: Nee  
Type installatie: Wooneenheid

Type controle volgens Boek 1 - KB 08/09/2019: Controlebezoek (6.5)  
Datum uitvoering van de installatie: Vanaf 01/10/1981 tot 01/06/2020

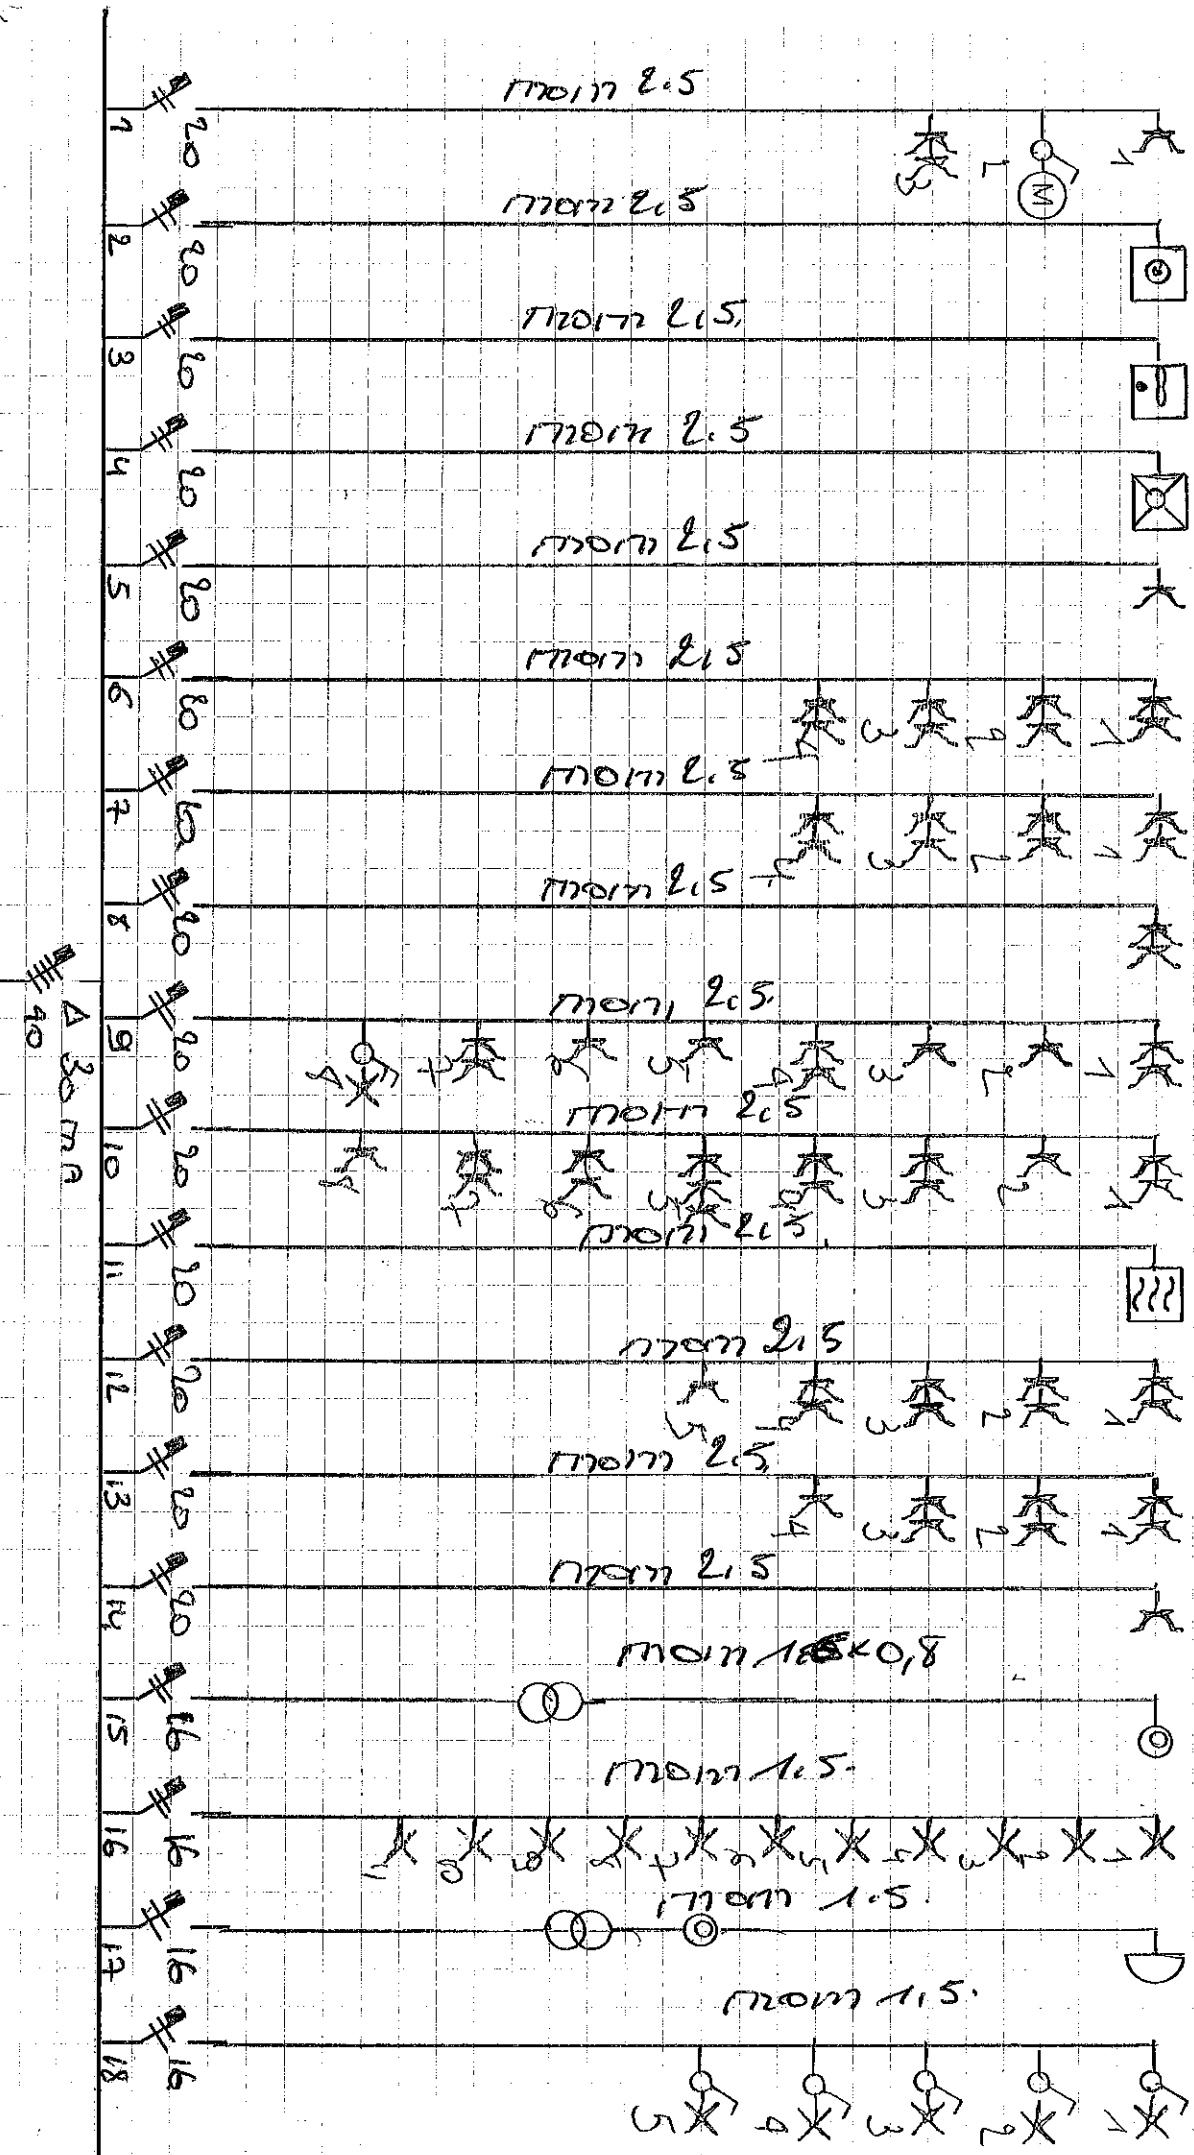
3x380V+N  
 25 KNH  
 A 200mA  
 40A  
 DE GRAUVE DIJK  
 LINDELAAN  
 9160 Schellebelle
