## Elektrische installaties op laagspanning en op zeer lage spanning (Boek 1 - KB 8/09/2019) - Algemene Directie Energie

📍 Plaats van het onderzoek: STEENBAKKERIJSTRAAT 9 2840 RUMST België

📄 Aard onderzoek: Periodieke inspectie (Boek 1 6.5)

### BESLUIT : NIET CONFORM

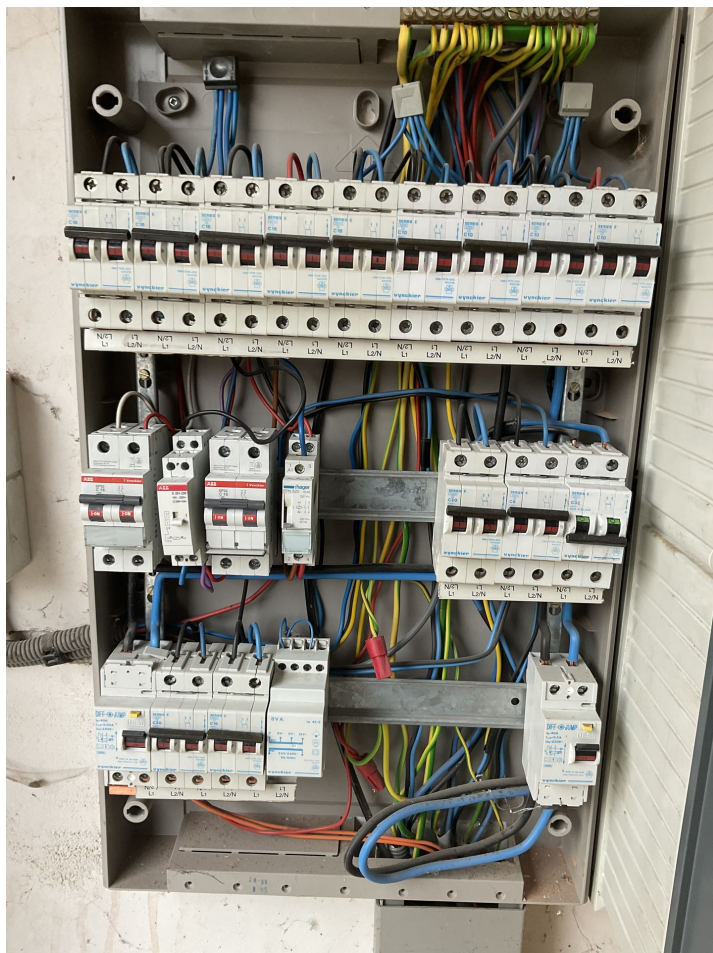
Bord 1

| Categorie | Bewoordingen | Paragraaf |
|---|---|---|
| | De genaakbare, naakte onder spanning staande delen zijn niet op een afdoende wijze afgeschermd. | B1: 4.2.2.3.; 5.1.4.; B3: 4.2.2.2.; 5.1.4 |
| | Alle geleidende delen moeten voldoende geïsoleerd of afgeschermd zijn zichtbaar koper vormt een aanrakingsgevaar. | |
