IDENTIFICATION DE L'HABITATION

Adresse Rue Général Lotz, 27
1180 Uccle

Maison unifamiliale

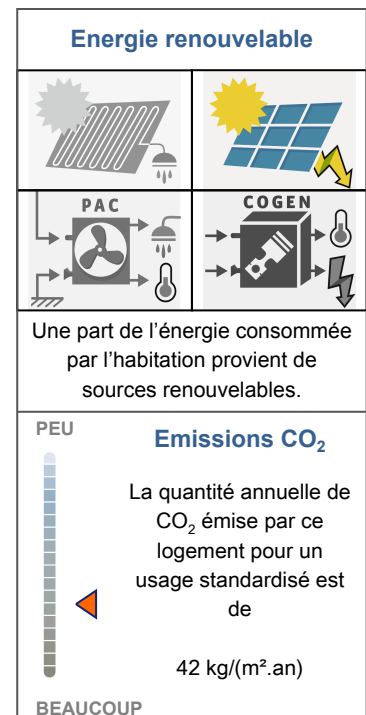
Indicateurs spécifiques

Consommation d'énergie primaire

Consommation d'énergie primaire annuelle par m ²	209	[kWhEP/(m ² .an)]
Consommation d'énergie primaire annuelle totale	93,985	[kWhEP/an]

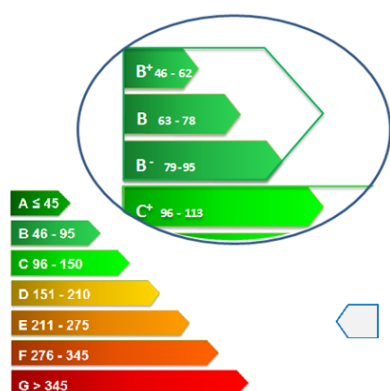
Classe énergétique

La classe A, pour les biens les plus économes, est subdivisée en 4 niveaux dont le A++ pour une habitation à énergie positive, c'est-à-dire celle qui produit plus d'énergie qu'elle n'en consomme. Les classes B à E sont divisées en 3 niveaux, suivies des classes F et G, pour les biens les plus énergivores.

La ligne en pointillés indiquant le « Niveau d'exigence PEB 2022 pour un logement neuf » correspond à la performance énergétique minimale qu'aurait dû atteindre votre bien s'il avait été construit en respectant les exigences PEB d'application en 2022. Depuis le 2 juillet 2008, des exigences PEB sont d'application pour les nouvelles constructions et pour les travaux de rénovation soumis à permis d'urbanisme, pour autant que ces travaux concernent l'enveloppe du bâtiment et soient de nature à influencer la performance énergétique. Plus d'informations à ce sujet via Homegrade ou sur www.environnement.brussels/travauxPEB.

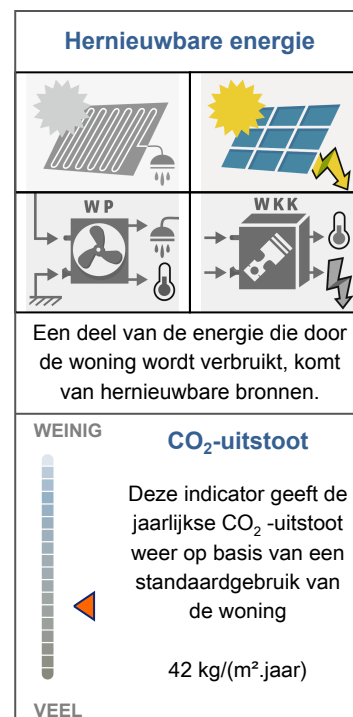
Specifieke indicatoren

Primair energieverbruik

Jaarlijks primair energieverbruik per m ²	209	[kWhPE/(m ² .jaar)]
Totaal primair energieverbruik per jaar	93,985	[kWhPE/jaar]

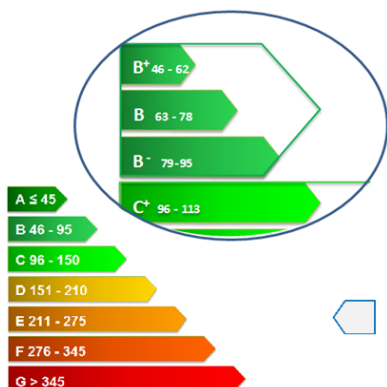
Energieklasse

Klasse A, voor de zuinigste panden, is onderverdeeld in 4 niveaus, waaronder A++ voor een woning met een positief energieniveau, dit wil zeggen dat ze meer energie produceert dan verbruikt. Klassen B t.e.m. E worden onderverdeeld in 3 niveaus, gevolgd door klassen F en G, voor de energieverslindendste panden.

De stippelijntje die het "Niveau EPB-eis 2022 voor een nieuwe woning" aanduidt, komt overeen met de minimale energieprestatie dat uw pand zou hebben gehaald indien het gebouwd zou zijn geweest met inachtneming van de in 2022 van toepassing zijnde EPB-eisen. Sinds 2 juli 2008 gelden EPB-eisen voor nieuwbouw en voor renovatiewerken onderworpen aan een stedenbouwkundige vergunning, voor zolang die werken betrekking hebben op de gebouwschil en ze de energieprestatie beïnvloeden. Meer informatie hierover via Homegrade of op www.leefmilieu.brussels/EPBwerken.
