Verslag nr.: 30208346

PROCES-VERBAAL VAN GELIJKVORMIGHEIDSONDERZOEK EN/OF CONTROLEBEZOEK VAN EEN ELEKTRISCHE LAAGSPANNINGSINSTALLATIE

Schema de Situations Cuisine

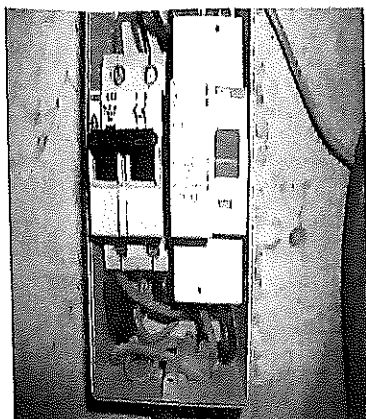
AVANT

Nous avons **remplacé le tableau Nr 2 situé dans le sanitaire de R D C** (non conforme... mal isolé)  
L'alimentation est donc protégée par le différentiel de 0,3 amp situé dans la cave commune.

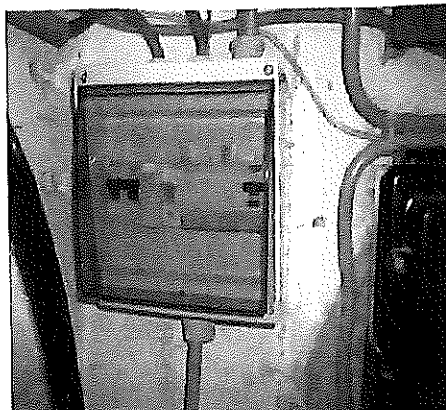
APRES

Le coffret protège :

2 prises sécurisées avec terre situées dans la chambre RDC

1 prise sécurisée avec terre (Hall) et 1 prise sécurisée au niveau radiateur (Sous sol)

L'allumage du hall et de la cage d'escalier.

L'allumage de l'éclairage du sous sol

L'allumage de la chambre en 2 points.

L'allumage du WC.

La commande du ventilateur d'extraction du WC.

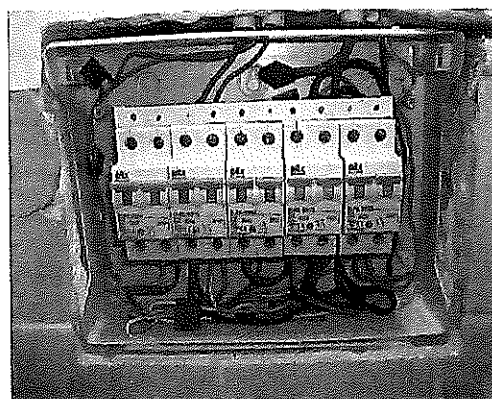
APRES

Nous avons placés dans la chambre de nouveaux câbles pour prises de 2,5 de section avec terre.

Nous avons placés de nouveaux câbles pour prises de 2,5 de section avec terre au hall et en sous sol.

Nous avons placé 1 disjoncteur de 10 amp. pour l'extracteur du WC
