# Asbestinventarisatetest

Leeuwerstraat 1, 3440 Zoutleeuw

**Niet-asbestveilig**

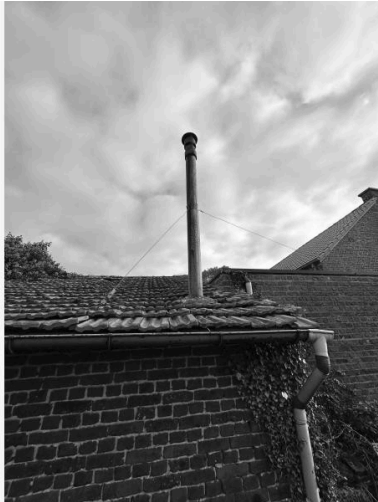
# Fiche 1: Schouwhoed aan rookgaskanaal in stookplaats

Asbestmateriaal

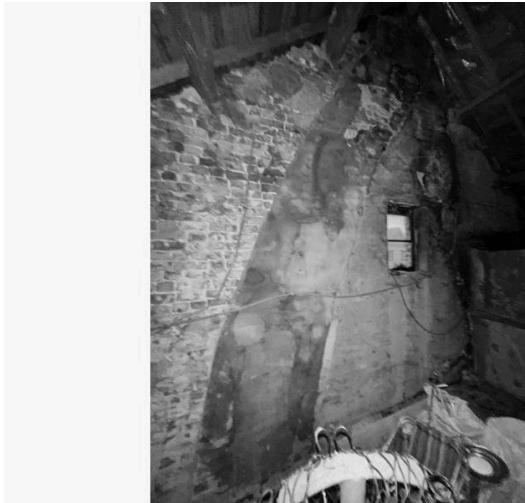
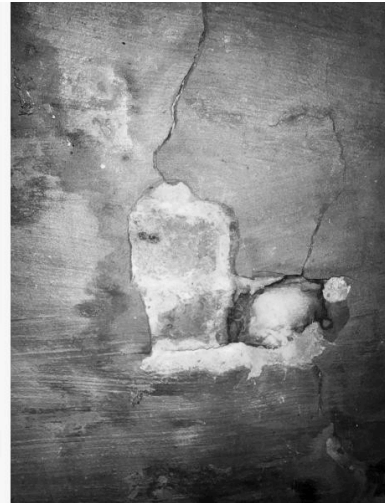
## Fiche 18: Cementering op de zolder

Geen asbest

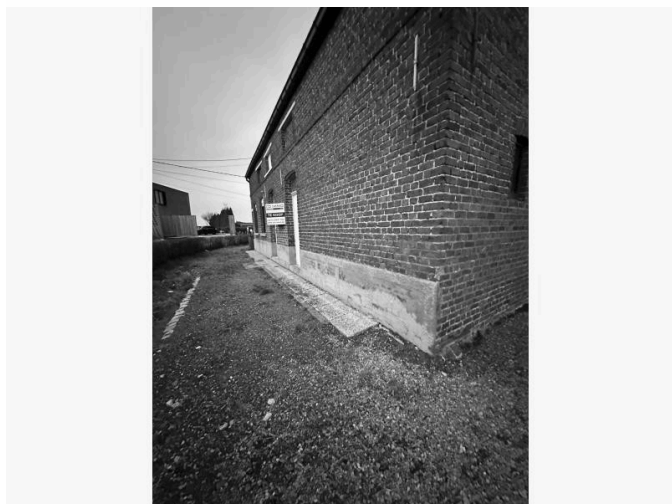
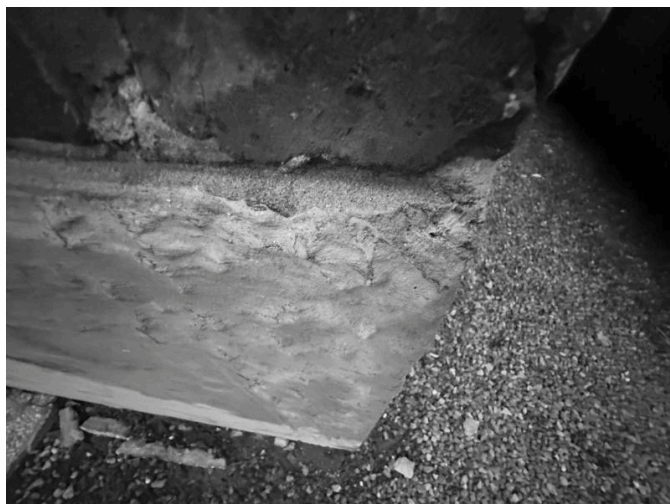
## Fiche 19: Cementering woning

Geen asbest

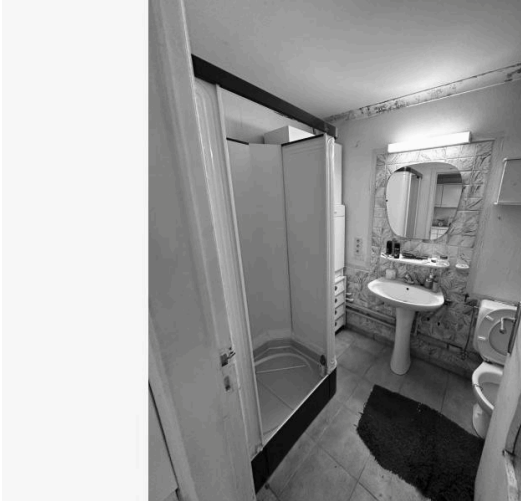
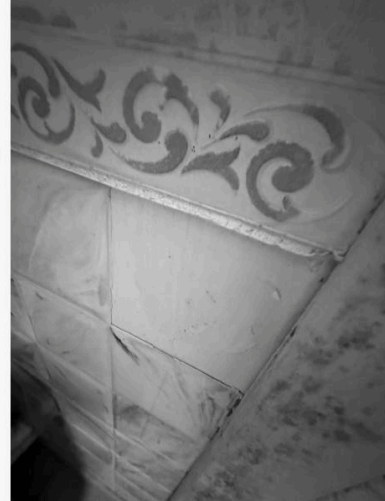
## Fiche 20: Muurbekleding badkamer

Geen asbest

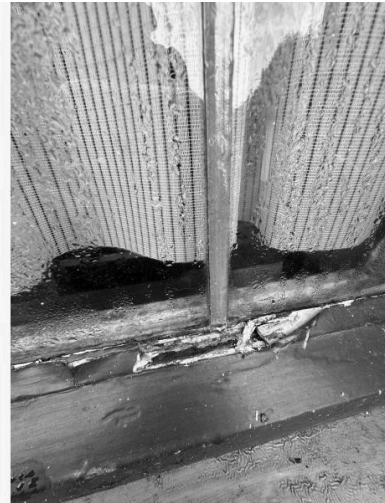
Detailfoto

### Conclusie

Geen asbest

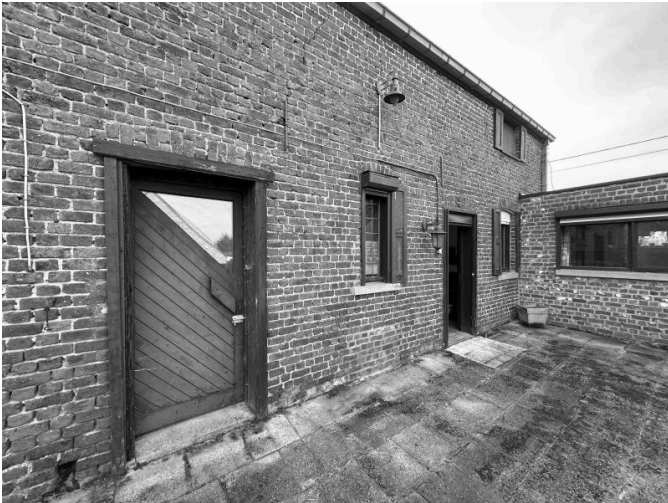
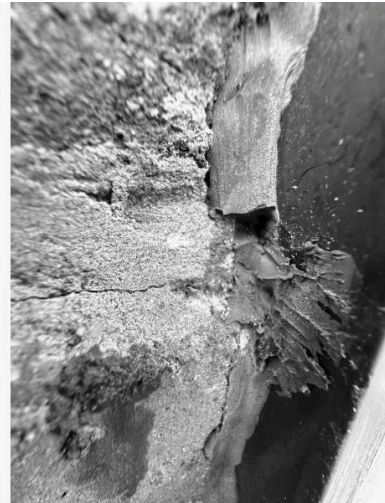
## Fiche 22: Mastiek aan ramen woning

Geen asbest

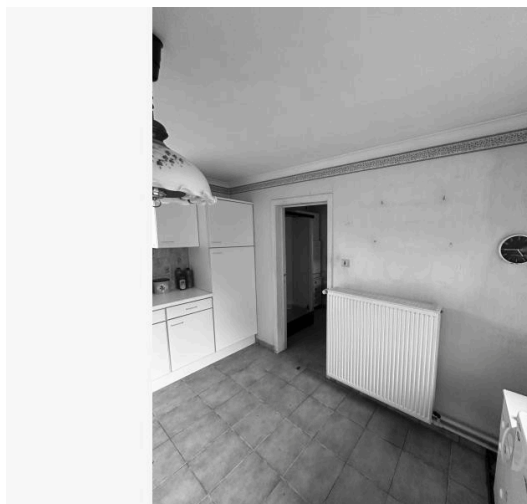
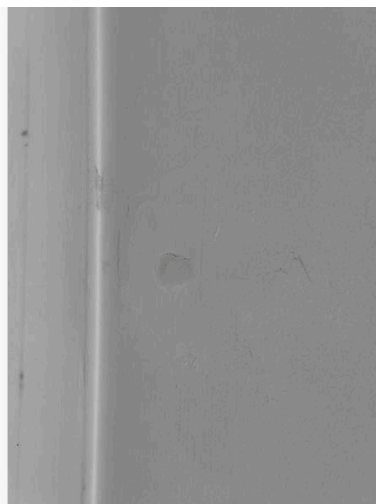
| Opmerking | <p>Dit gewicht is een beredeneerde schatting, er worden geen rechten verleend aan dit gewicht.</p> <p>Het gaat om de kit tussen raam en gevel.</p> |

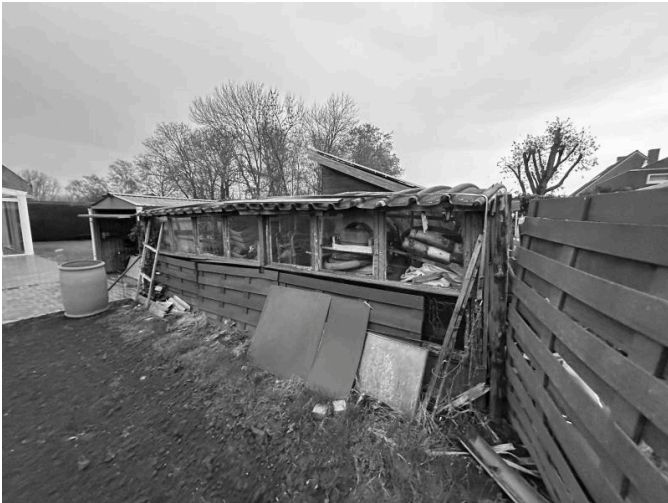
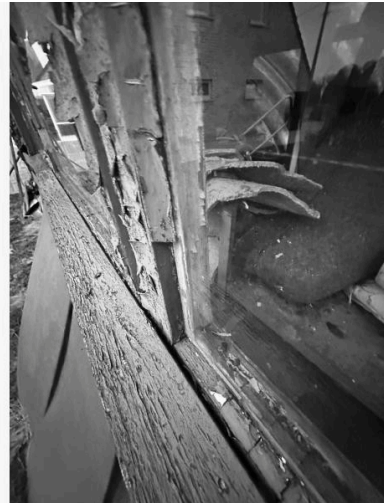
## Fiche 24: Stopverf Serre

Geen asbest

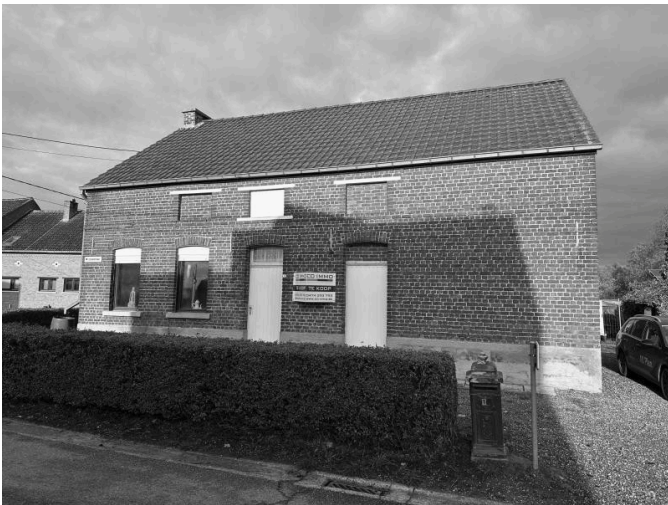
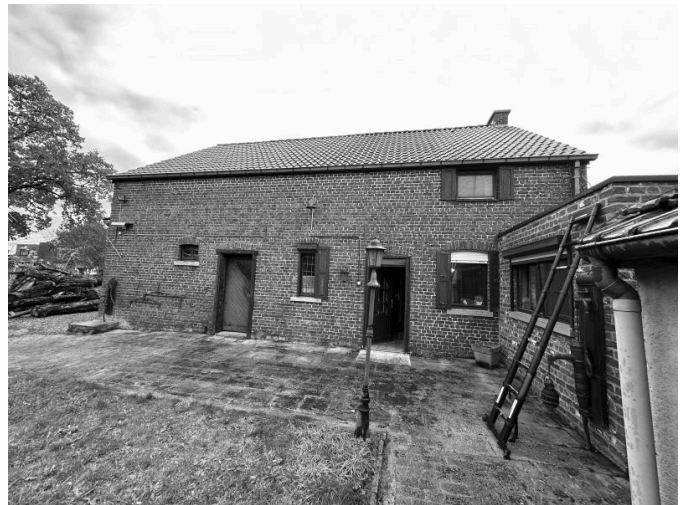
### Fiche 25: Dakbedekking woning

| Beschrijving | Notitie | Terug te vinden op plannen |
|---|---|---|
| Fiche 25: Dakbedekking woning | De dakpannen van de woning zijn niet asbestverdacht. | Plan 1.11: Plan verdieping |
