# Asbestinventarisatetest

Provinciebaan 20, 3460 Bekkevoort

Eindconclusie:

**Niet-asbestveilig**

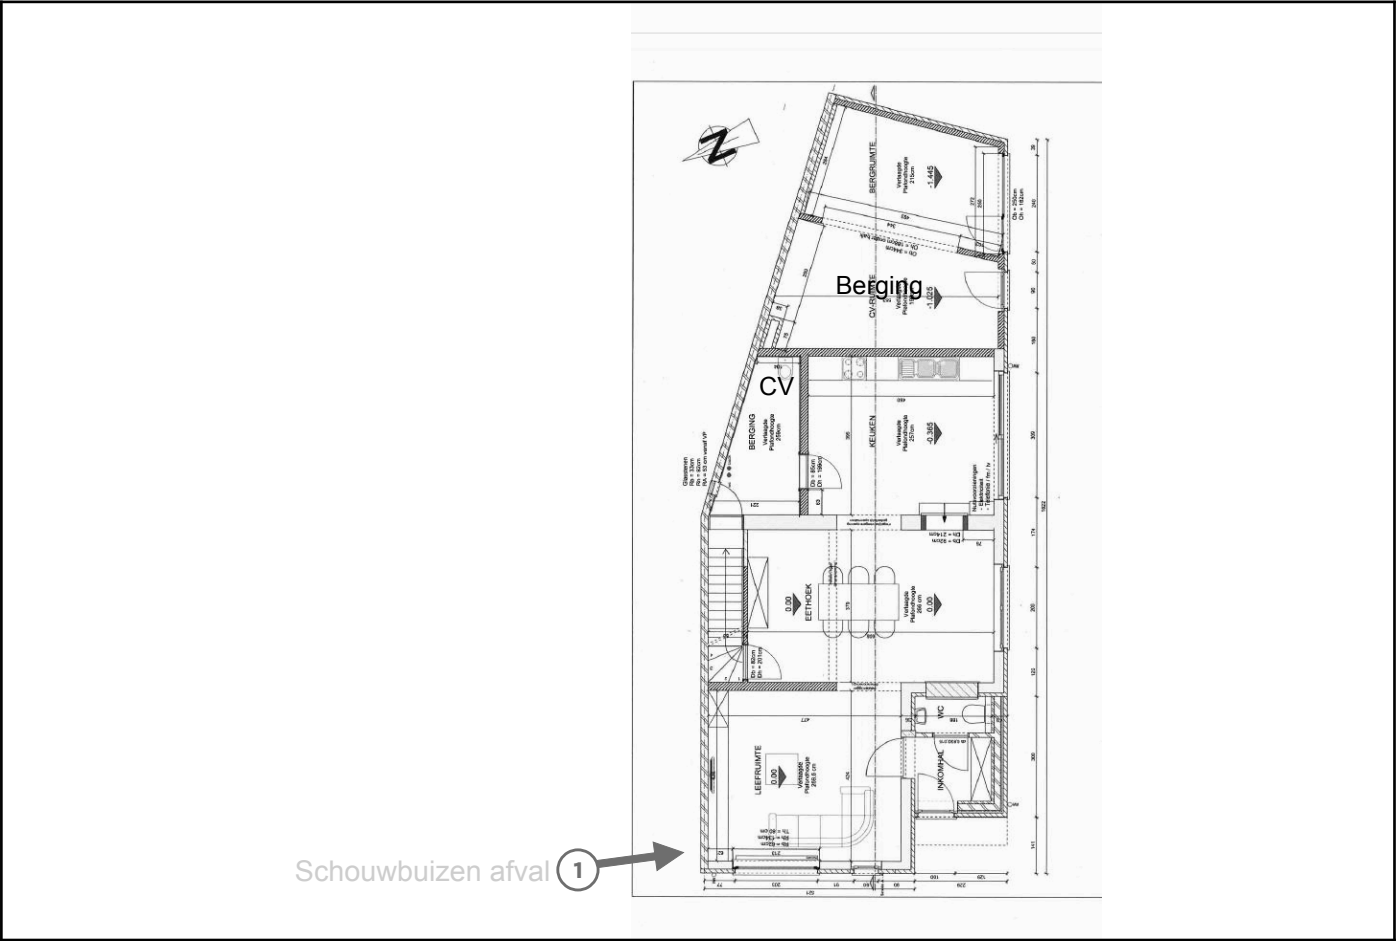
# Plan 1.3: Gelijkvloers

| Beschrijving | Type | Actie |
|---|---|---|
| 1. Asbestcement afval: schouwbuizen | Asbestmateriaal | Dringend verwijderen |

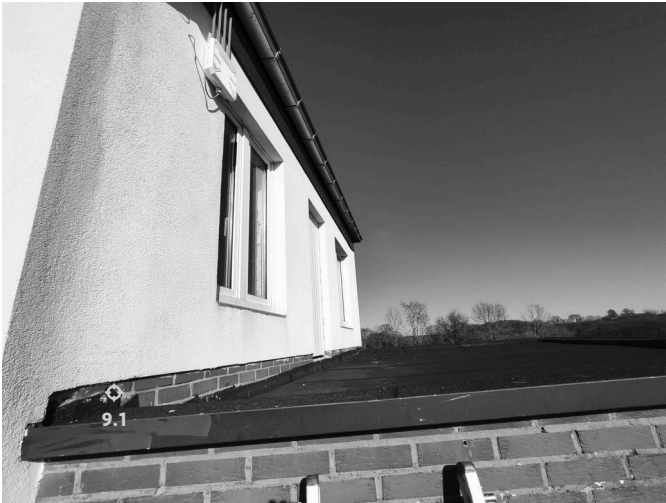
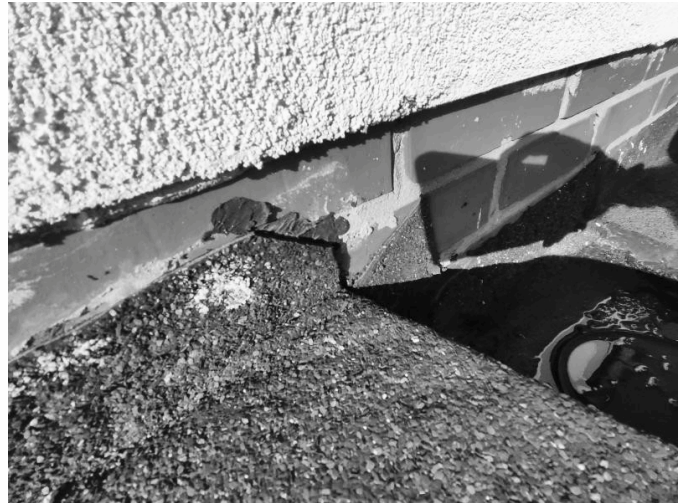
## Fiche 9: Roofing op plat dak

Geen asbest

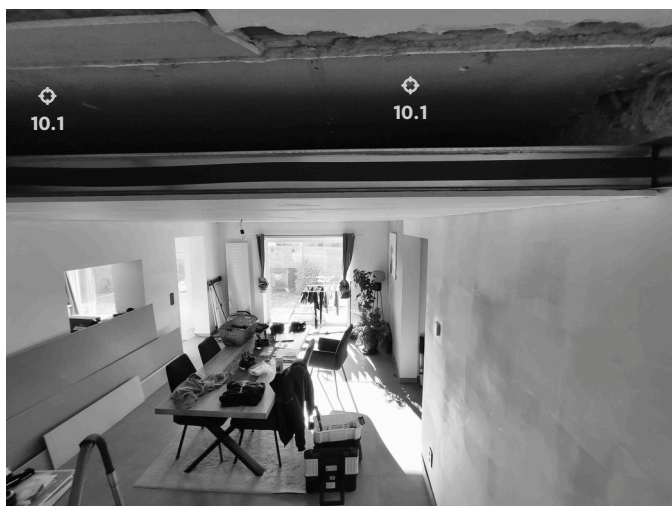
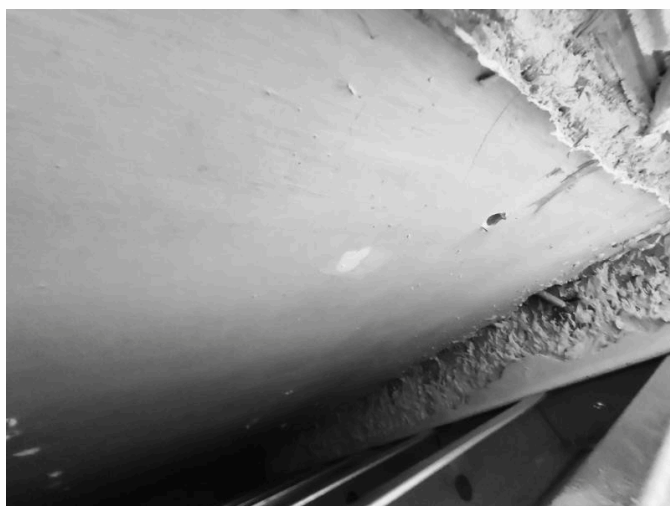
## Fiche 10: Pleisterwerk plafond

Geen asbest

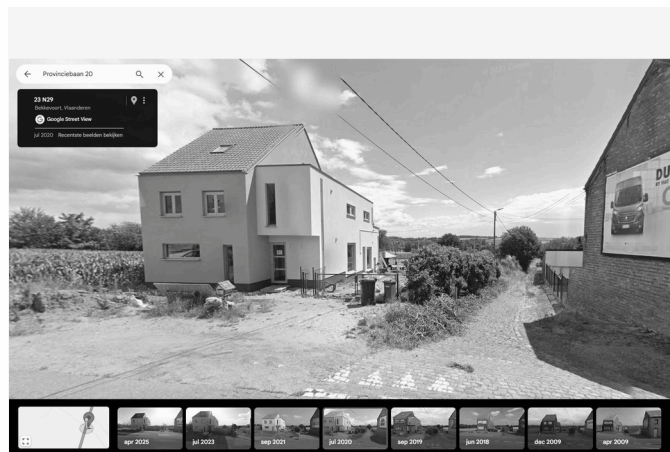
## Fiche 11: Crepi tegen voor- en zijgevel: niet verdacht

Geen asbest

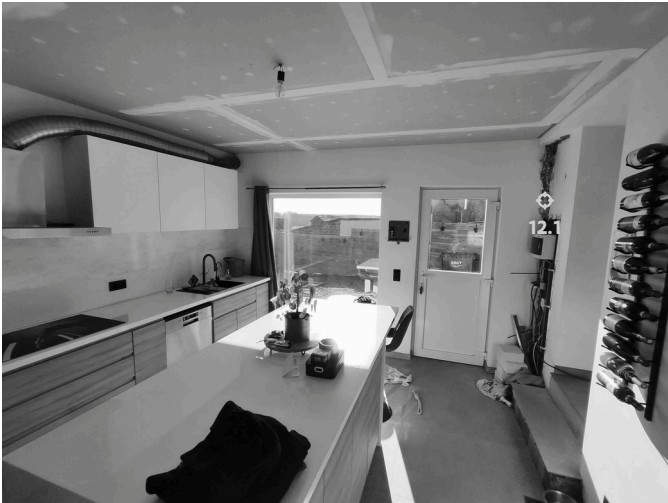
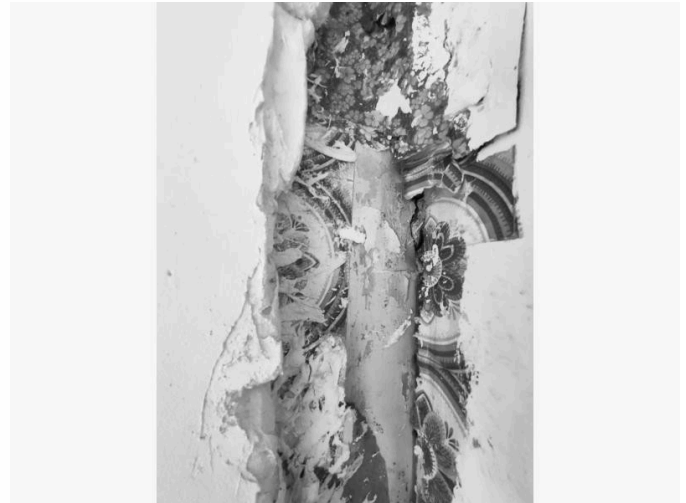
## Fiche 12: Pleisterwerk muur

Geen asbest

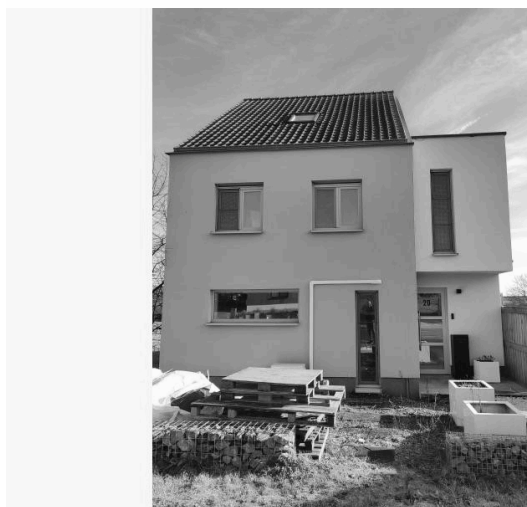
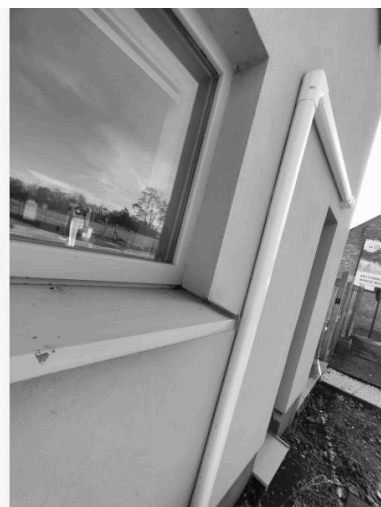
## Fiche 14: Mastiek op- en rond het schrijnwerk: niet verdacht

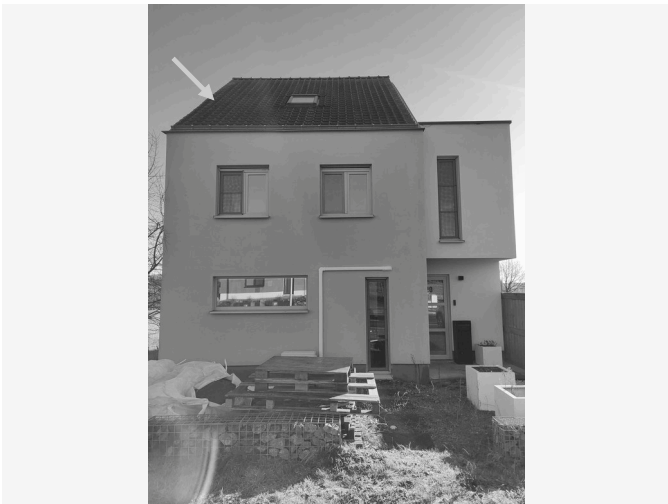
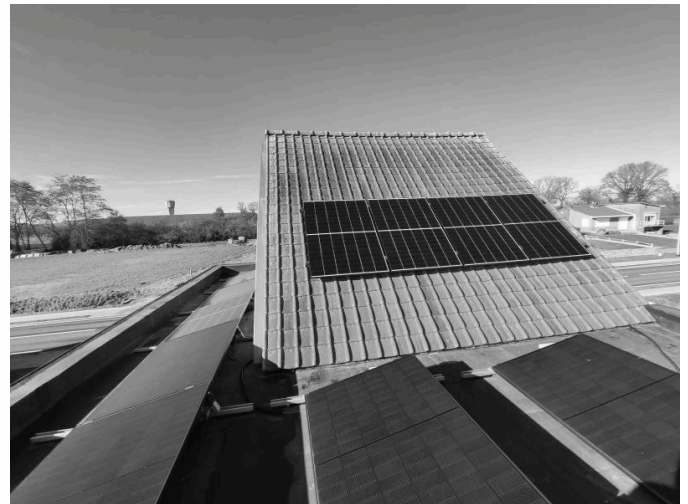
## Fiche 22: Dakbedekking hoofddak bestaande uit pannen (niet verdacht)

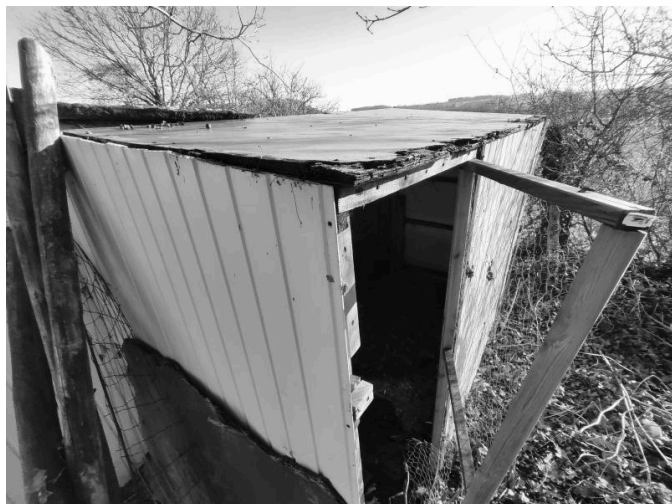
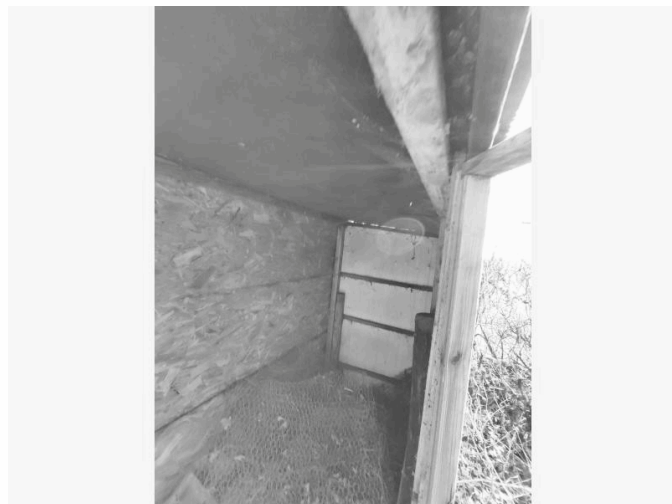
## Fiche 23: Houten dakplaat op achterste bijgebouw

| Fiche 23: Houten dakplaat op achterste bijgebouw | <p>Op het aparte kippenhok rechts aan het achterste bijgebouw liggen houten platen op het dak: niet-asbestverdacht.</p> <p>Geen onderdak aanwezig.</p> | Plan 4.1: Achterste bijgebouw plan |

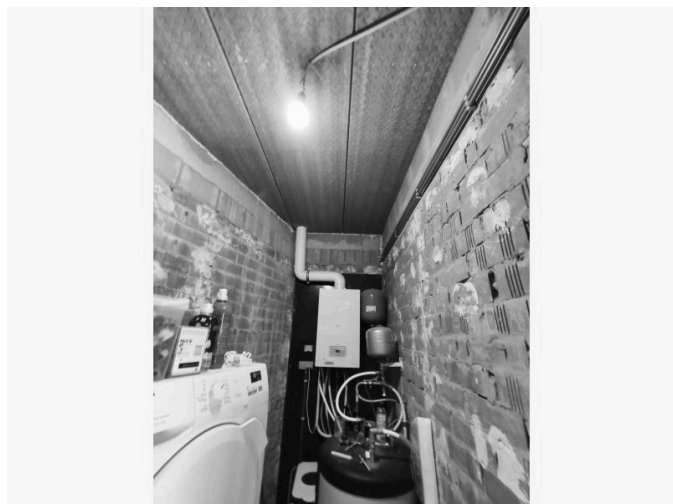
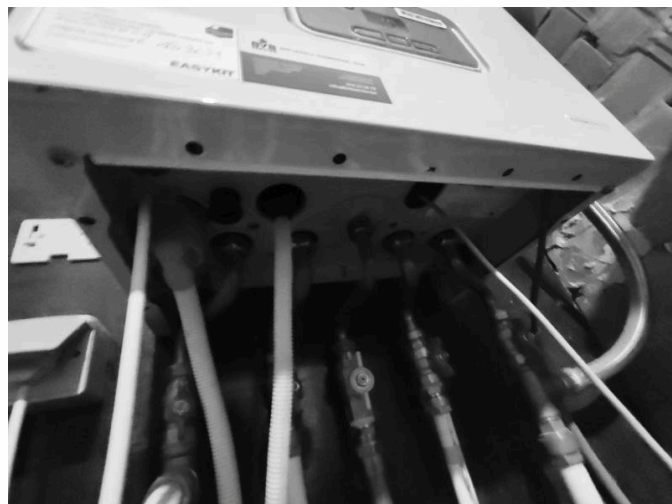
### Fiche 25: Leidingisolatie (niet aanwezig)

| Beschrijving | Notitie | Terug te vinden op plannen |
|---|---|---|
| Fiche 25: Leidingisolatie (niet aanwezig) | Er is geen asbestverdachte leidingisolatie aanwezig. | - |
