# Asbestinventarisatetest

Grote Baan 60, 3454 Geetbets

Attestnummer : 20260709-000153.000

**Niet-asbestveilig**

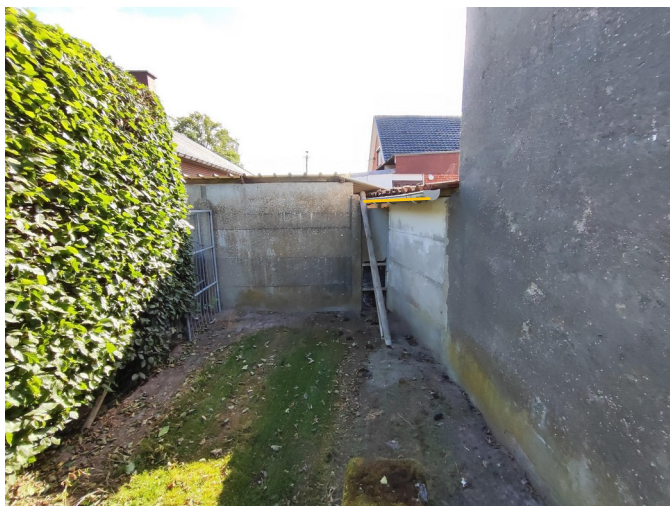
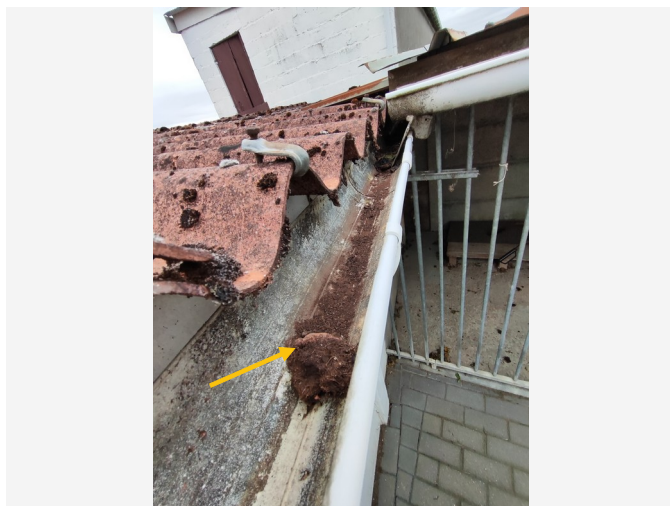
<b>Beschrijving</b>	Slib/sediment dakgoot afdak
<b>Type afvalstof</b>	Betreft resten (contaminatie) van verwerking of beschadiging
<b>Type resten (contaminatie)</b>	<ul style="list-style-type: none"> <li>• Stukken, fragmenten (los, opliggend)</li> </ul>
<b>Besmette materialen</b>	<ul style="list-style-type: none"> <li>• Sediment (dakgoot, afvoerbuï, regenwaterput, ...)</li> </ul>
<b>Bron van de resten</b>	Bron van de resten is niet meer aanwezig
<b>Omgeving</b>	Buiten
<b>Primaire drager</b>	Infrastructuur hemelwater (opvang en afvoer)
<b>Gebondenheid resten</b>	Hecht
<b>Hoeveelheid (gewicht - aantal)</b>	<ul style="list-style-type: none"> <li>• 1,00 kg - 1 stuk</li> </ul>
<b>Totaal gewicht</b>	1,00 kg
<b>Eenvoudig bereikbaar</b>	Ja
<b>Identificatiemethode</b>	De asbestdeskundige beoordeelt het materiaal als asbestverdacht en dus asbesthoudend, en dit zonder monstername.
<b>Opmerking</b>	<p>De vermelde oppervlaktes, diktes, gewichten en volumes betreffen een beredeneerde raming. Er worden geen rechten verleend aan deze oppervlaktes/diktes/volumes.</p> <p>Hemelwater dat afspoelt van asbestcement daken of gevels kan asbestdeeltjes bevatten.</p>

Voor verwijdering het slib extra bevochtigen of fixeren om stof te voorkomen , niet breken om stof te beperken .

-u beschikt over een vernevelaar (water) of fixeermiddel om het abestmateriaal te bevochtigen tijdens de volledige duur van de werken

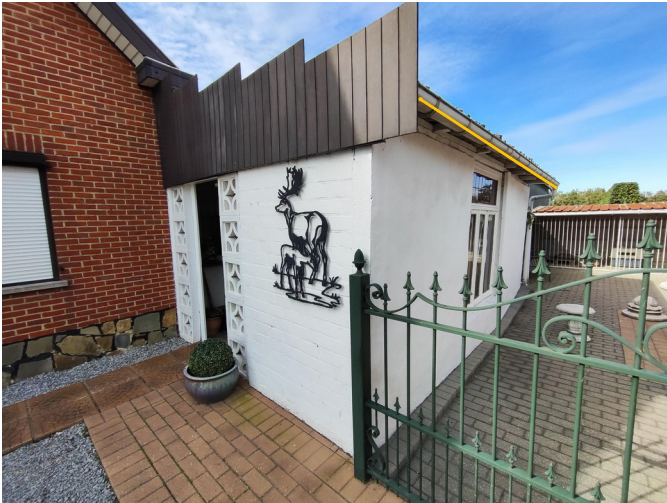
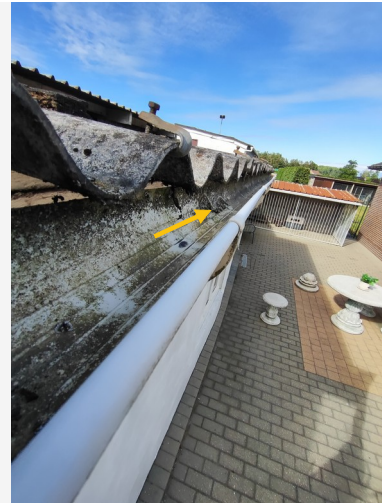
<b>Beschrijving</b>	Slib/sediment in dakgoot berging
<b>Type afvalstof</b>	Betreft resten (contaminatie) van verwerking of beschadiging
<b>Type resten (contaminatie)</b>	<ul style="list-style-type: none"><li>• Stukken, fragmenten (los, opliggend)</li></ul>
<b>Besmette materialen</b>	<ul style="list-style-type: none"><li>• Sediment (dakgoot, afvoerbuï, regenwaterput, ...)</li></ul>
<b>Bron van de resten</b>	Golfplaten
<b>Omgeving</b>	Buiten
<b>Primaire drager</b>	Infrastructuur hemelwater (opvang en afvoer)
<b>Gebondenheid resten</b>	Hecht
<b>Hoeveelheid (gewicht - aantal)</b>	<ul style="list-style-type: none"><li>• 1,00 kg - 1 stuk</li></ul>
<b>Totaal gewicht</b>	1,00 kg
<b>Eenvoudig bereikbaar</b>	Ja
<b>Identificatiemethode</b>	De asbestdeskundige beoordeelt het materiaal als asbestverdacht en dus asbesthoudend, en dit zonder monstername.
<b>Opmerking</b>	<p>De vermelde oppervlaktes, diktes, gewichten en volumes betreffen een beredeneerde raming. Er worden geen rechten verleend aan deze oppervlaktes/diktes/volumes.</p> <p>Hemelwater dat afspoelt van asbestcement daken of gevels kan asbestdeeltjes bevatten.</p>

Voor verwijdering het slib extra bevochtigen of fixeren om stof te voorkomen , niet breken om stof te beperken .

-u beschikt over een vernevelaar (water) of fixeermiddel om het abestmateriaal te bevochtigen tijdens de volledige duur van de werken

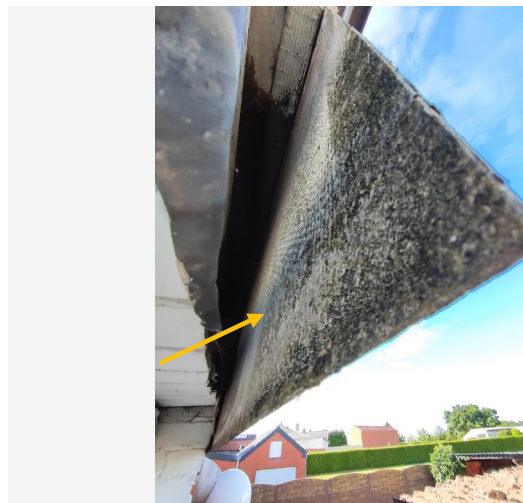
<b>Beschrijving</b>	Cement wandplaten tegen achtergevel visueel vastgesteld (zonder staal)
<b>Omgeving</b>	Buiten
<b>Primaire drager</b>	Wand buitenschil
<b>Asbestmateriaal</b>	Dak- en gevelbekleding - Plaat
<b>Bindmiddel van asbestmateriaal</b>	Cement
<b>Gebondenheid op basis van bindmiddel</b>	Hecht
<b>Hoeveelheid (oppervlakte - dikte - aantal)</b>	<ul style="list-style-type: none"> <li>• 4,00 m<sup>2</sup> - 0,50 cm - 1 stuk</li> </ul>
<b>Totaal volume</b>	0,02 m <sup>3</sup>
<b>Eenvoudig bereikbaar</b>	Ja
<b>Bevestigingswijze</b>	<ul style="list-style-type: none"> <li>• Geschroefd</li> </ul>
<b>Identificatiemethode</b>	<p>De asbestdeskundige beoordeelt het materiaal als asbestverdacht en dus asbesthoudend, en dit zonder monstername.</p> <p>Motivatie: De opdrachtgever weigert om het materiaal te laten bemonsteren.</p>
<b>Destructieve handeling voor identificatie</b>	Nee
<b>Opmerking</b>	<p>De platen zijn visueel vastgesteld. De eigenaar weigerde de staalname hiervan omdat deze overtuigd is dat het asbesthoudend materiaal is, zie ondertekend formulier bij bewijsdocumenten in bijlage. Het is aangewezen om bijkomend onderzoek uit te voeren bij renovatiewerken. De vermelde oppervlaktes, diktes en volumes betreffen een beredeneerde schatting. Er worden geen rechten verleend aan deze oppervlaktes/diktes/volumes.</p>

- Eenvoudige handelingen: mag via doe-het-zelf of door werknemer(s) met opleidingsattest eenvoudige handelingen  
EH via doe-het-zelf Standaard dragen van de nodige wegwerp beschermingsmiddelen FFP 3 masker , handschoenen en tyvec CAT III type 5-6 , afwasbaar schoeisel Indien mogelijk de ondervloer afdekken , platen voorzichtig verwijderen, extra fixeren, niet breken , niet gooien, onmiddellijk dubbel verpakken , luchtdicht afsluiten of voorzichtig in container met asbest bag plaatsen. Voldoende benevelen/bevochtigen tijdens de duur van de werken. Indien platen in slechte staat zijn en kans bestaat op breken : Eenvoudige handeling opgeleid personeel , alle werknemer(s) moeten wel beschikken over een opleidingsattest eenvoudige

Mag en wil uzelf verwijderen: Zorg er dan voor dat: -u zich vooraf goed informeert op [www.asbestinfo.be](http://www.asbestinfo.be) -u zich beschermt met een FFP3 mondmasker, wegwerphandschoenen, wegwerpoveral Cat III type 5-6, afspoelbaar schoeisel -er geen minderjarigen of derden aanwezig zijn -u beschikt over PE-folie en zakken om loskomende deeltjes en het afval op te vangen en te verpakken -u beschikt over een vernevelaar (water) of fixeermiddel om het abestmateriaal te bevochtigen tijdens de volledige duur van de werken -u weet hoe u asbestmateriaal veilig kan demonteren zonder stof of breuken -u beschikt over natte doeken om eventuele resten en stof weg te nemen

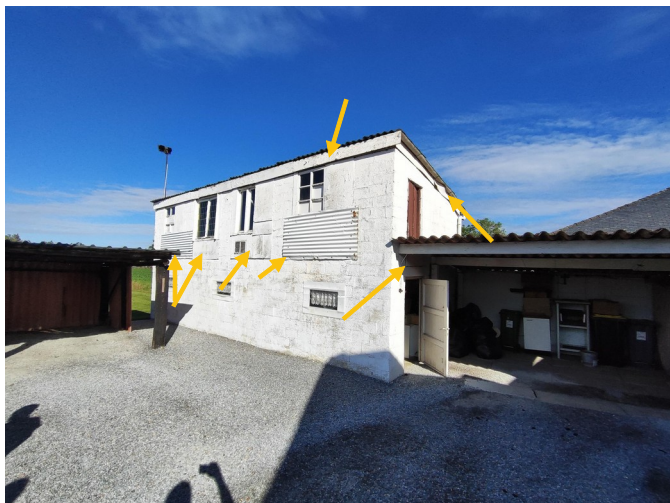
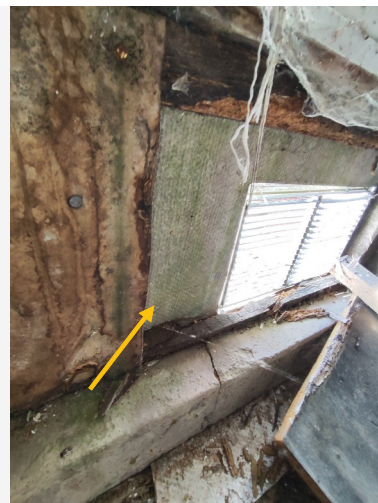
# Fiche 10: Cement wandplaten tegen gevels duiventil visueel vastgesteld

Beschrijving	Cement wandplaten tegen gevels duiventil visueel vastgesteld
Omgeving	Grenst aan binnen- en buitenlucht
Primaire drager	Wand buitenschil
Asbestmateriaal	Dak- en gevelbekleding - Plaat
Bindmiddel van asbestmateriaal	Cement
Gebondenheid op basis van bindmiddel	Hecht
Hoeveelheid (oppervlakte - dikte - aantal)	<ul style="list-style-type: none"> <li>• 10,00 m<sup>2</sup> - 1,00 cm - 1 stuk</li> </ul>
Totaal volume	0,10 m <sup>3</sup>
Eenvoudig bereikbaar	Ja
Bevestigingswijze	<ul style="list-style-type: none"> <li>• Geschroefd</li> </ul>
Identificatiemethode	<p>De asbestdeskundige beoordeelt het materiaal als asbestverdacht en dus asbesthoudend, en dit zonder monstername.</p> <p>Motivatie: De opdrachtgever weigert om het materiaal te laten bemonsteren.</p>
Destructieve handeling voor identificatie	Nee
Opmerking	<p>De platen zijn visueel vastgesteld. De eigenaar weigerde de staalname hiervan omdat deze overtuigd is dat het asbesthoudend materiaal is, zie ondertekend formulier bij bewijsdocumenten in bijlage. Het is aangewezen om bijkomend onderzoek uit te voeren bij renovatiewerken. De vermelde oppervlaktes, diktes en volumes betreffen een beredeneerde schatting. Er worden geen rechten verleend aan deze oppervlaktes/diktes/volumes.</p>

- Eenvoudige handelingen: mag via doe-het-zelf of door werknemer(s) met opleidingsattest eenvoudige handelingen  
EH via doe-het-zelf Standaard dragen van de nodige wegwerp beschermingsmiddelen FFP 3 masker , handschoenen en tyvec CAT III type 5-6 , afwasbaar schoeisel Indien mogelijk de vloer afdekken , platen voorzichtig verwijderen, extra fixeren, niet breken , niet gooien, onmiddellijk dubbel verpakken , luchtdicht afsluiten of voorzichtig in container met asbest bag plaatsen. Voldoende benevelen/bevochtigen tijdens de duur van de werken. Indien platen in slechte staat zijn en kans bestaat op breken : Eenvoudige handeling opgeleid personeel , alle werknemer(s) moeten wel beschikken over een opleidingsattest eenvoudige

Mag en wil uzelf verwijderen: Zorg er dan voor dat: -u zich vooraf goed informeert op [www.asbestinfo.be](http://www.asbestinfo.be) -u zich beschermt met een FFP3 mondmasker, wegwerphandschoenen, wegwerpoveral Cat III type 5-6, afspoelbaar schoeisel -er geen minderjarigen of derden aanwezig zijn -u beschikt over PE-folie en zakken om loskomende deeltjes en het afval op te vangen en te verpakken -u beschikt over een vernevelaar (water) of fixeermiddel om het abestmateriaal te bevochtigen tijdens de volledige duur van de werken -u weet hoe u asbestmateriaal veilig kan demonteren zonder stof of breuken -u beschikt over natte doeken om eventuele resten en stof weg te nemen

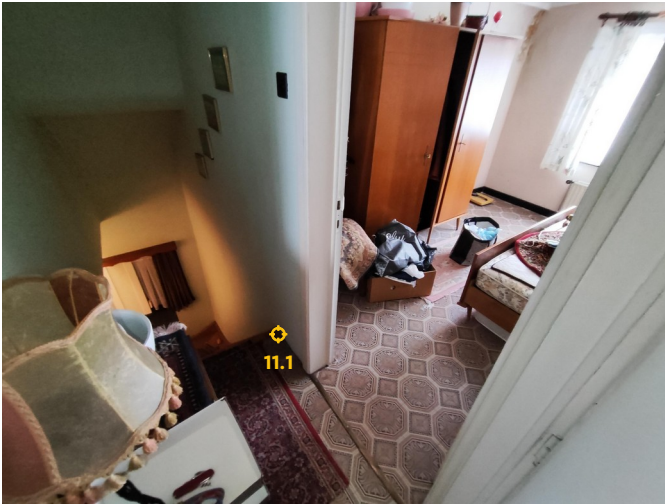
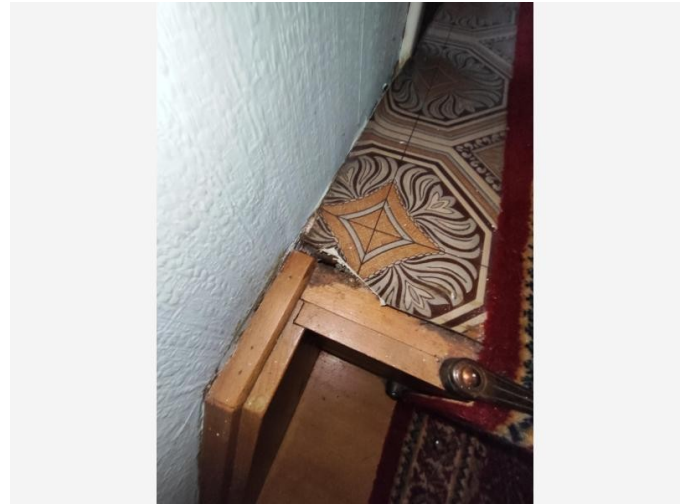
Beschrijving	Vinylvloer 1e verdiep
Omgeving	Binnen
Primaire drager	Vloer
Asbestmateriaal	Prefab - afwerking - Vloerzeil
Bindmiddel van asbestmateriaal	Karton - papier - viltachtig
Gebondenheid op basis van bindmiddel	Niet-hechtgebonden
Hoeveelheid (oppervlakte - aantal)	<ul style="list-style-type: none"> <li>• 26,00 m<sup>2</sup> - 1 stuk</li> </ul>
Totale oppervlakte	26,00 m <sup>2</sup>
Eenvoudig bereikbaar	Ja
Bevestigingswijze	<ul style="list-style-type: none"> <li>• Verlijmd, ingegoten, versmeerd</li> </ul>
Identificatiemethode	Een monstername door de asbestdeskundige met laboanalyse door een asbestlabo.
Destructieve handeling voor identificatie	Nee
Opmerking	<p>De bovenzijde bestaat uit kunststof (vinyl). De onderzijde van het vloerzeil bestaat uit karton.</p> <p>De vermelde oppervlaktes en volumes betreffen een beredeneerde schatting. Er worden geen rechten verleend aan deze oppervlaktes/volumes. De dikte is een schatting die voorkomt uit de monsterplaatsen en is daarom niet altijd representatief</p>

- Hermetische zone (erkend asbestverwijderaar)  
bevestiging gelijmd (wit of zwarte lijm) : HZ Erkend saneerder . Bij het lostrekken van de vinyl zal de onderlaag scheuren. Een kartonnen onderlaag is losgebonden. Lijmresten worden met een freesmachine verwijderd in een hermetische zone. Zie ook link Zie <https://ovam.vlaanderen.be/wie-mag-wat-verwijderen>  
<https://ovam.vlaanderen.be/voorzorgsmaatregelen-bij-asbestverwijdering>  
<https://ovam.vlaanderen.be/asbestafval-afvoeren> Zie ook wetgevend kader (website van de OVAM en CODEX boek VI titel 3). <http://werk.belgie.be/sites/default/files/content/documents/Welzijn%20op%20het%20werk/Regelgeving/Codex%20boek%20VI%20titel%203%20Asbest.pdf> methodiek verwijderingsmethodes worden achteraan in het attest verder toegelicht

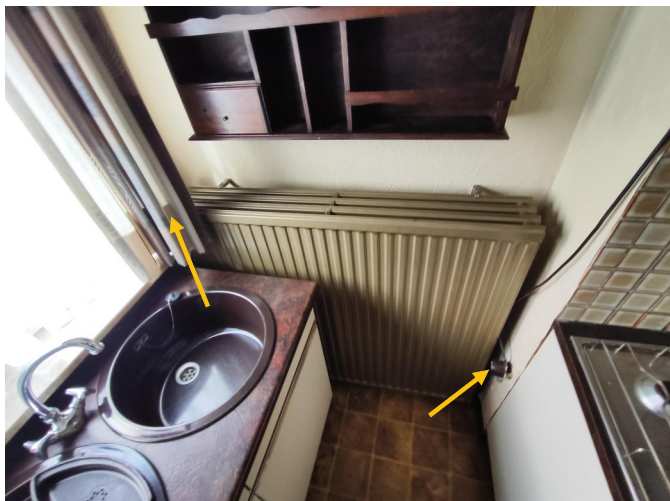
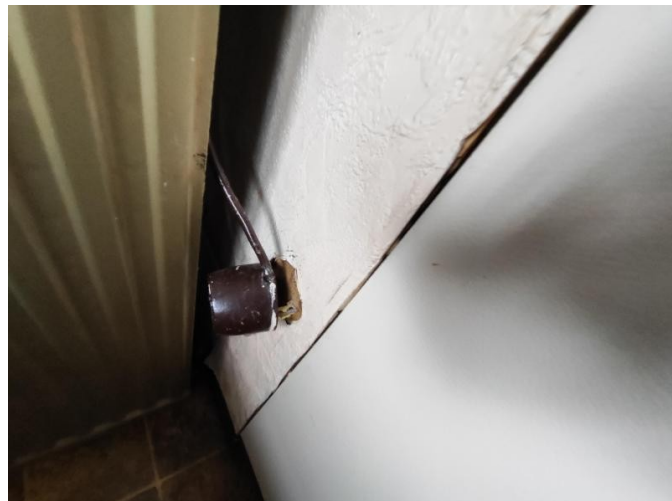
# Fiche 14: Bakeliet toep.(schakelaars-stopcontact.-verdeeldozen-radiatorknoppen)

- Eenvoudige handelingen: mag via doe-het-zelf of door werknemer(s) met opleidingsattest eenvoudige handelingen  
Schakelaars, stopcontacten en andere gelijkaardige toepassingen kunnen eenvoudig losgeschroefd worden --> EH doe-het-zelf. Afgesloten of verzegelde kast --> EH opgeleid techniker personeel 8u basisopleiding asbest. Voor elektrische infrastructuur en uitrusting dient u vooraleer men deze toepassing gaat bevochtigen de elektriciteit af te sluiten (zoniet elektrocutie-/brandgevaar). standaard dragen van de nodige wegwerp beschermingsmiddelen FFP 3 masker , handschoenen en tyvec CAT III type 5-6 , afspoelbaar schoeisel Losschroeven en dubbel verpakken in plastic , sluit luchtdicht af en breng dit als hechtgebonden afval naar een plaatselijk containerpark. Voor hechtgebonden toepassingen: Bij verwijdering door doe-het-zelf moet men dit afval dubbel en luchtdicht verpakt aandienen bij het gemeentelijk recyclagepark. Men raadpleegt best op voorhand de voorwaarden van het recyclagepark.

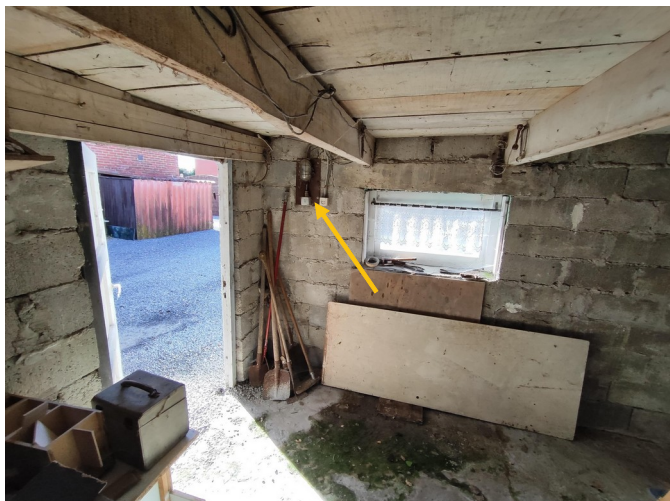
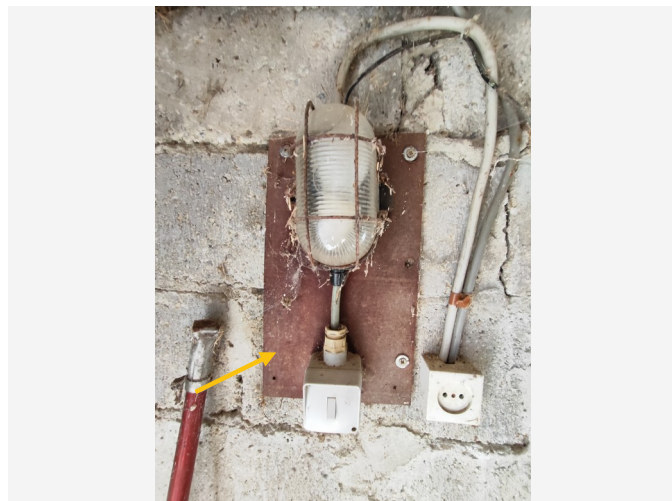
# Fiche 15: Plaatje achter bakeliet lichtpunt visueel vastgesteld (zonder staal)

Beschrijving	Plaatje achter bakeliet lichtpunt visueel vastgesteld (zonder staal)
Omgeving	Binnen
Primaire drager	Communicatie en elektrische infrastructuur en uitrusting
Asbestmateriaal	Plaat, paneel, tablet - Type Massal
Bindmiddel van asbestmateriaal	Cement
Gebondenheid op basis van bindmiddel	Hecht
Hoeveelheid (oppervlakte - dikte - aantal)	<ul style="list-style-type: none"> <li>• 0,30 m<sup>2</sup> - 0,50 cm - 1 stuk</li> </ul>
Totaal volume	0,002 m <sup>3</sup>
Eenvoudig bereikbaar	Ja
Bevestigingswijze	<ul style="list-style-type: none"> <li>• Geschroefd</li> </ul>
Identificatiemethode	<p>De asbestdeskundige beoordeelt het materiaal als asbestverdacht en dus asbesthoudend, en dit zonder monstername.</p> <p>Motivatie: De opdrachtgever weigert om het materiaal te laten bemonsteren.</p>
Destructieve handeling voor identificatie	Nee
Opmerking	<p>Het plaatje is visueel vastgesteld. De eigenaar weigerde de staalname hiervan omdat deze overtuigd is dat het asbesthoudend materiaal is, zie ondertekend formulier bij bewijsdocumenten in bijlage. Het is aangewezen om bijkomend onderzoek uit te voeren bij renovatiewerken. De vermelde oppervlaktes, diktes en volumes betreffen een beredeneerde schatting. Er worden geen rechten verleend aan deze oppervlaktes/diktes/volumes.</p>

- Eenvoudige handelingen: mag via doe-het-zelf of door werknemer(s) met opleidingsattest eenvoudige handelingen  
Toepassing kan eenvoudig losgeschroefd worden --> EH doe-het-zelf of door werknemer(s) met opleidingsattest eenvoudige handelingen. Voor elektrische infrastructuur en uitrusting dient u vooraleer men deze toepassing gaat bevochtigen de elektriciteit af te sluiten (zoniet elektrocutie-/brandgevaar). standaard dragen van de nodige wegwerp beschermingsmiddelen FFP 3 masker , handschoenen en tyvec CAT III type 5-6 , afspoelbaar schoeisel Losschroeven en dubbel verpakken in plastic , sluit luchtdicht af en breng dit als hechtgebonden afval naar een plaatselijk containerpark. Voor hechtgebonden toepassingen: Bij verwijdering door doe-het-zelf moet men dit afval dubbel en luchtdicht verpakt aandienen bij het gemeentelijk recyclagepark. Men raadpleegt best op voorhand de voorwaarden van het recyclagepark.

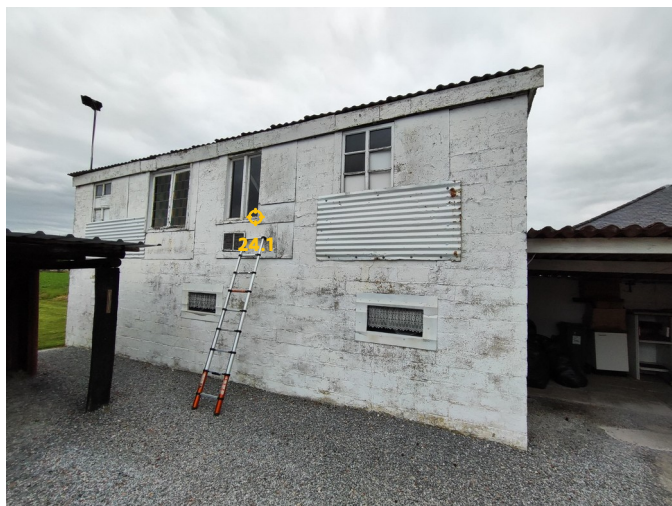
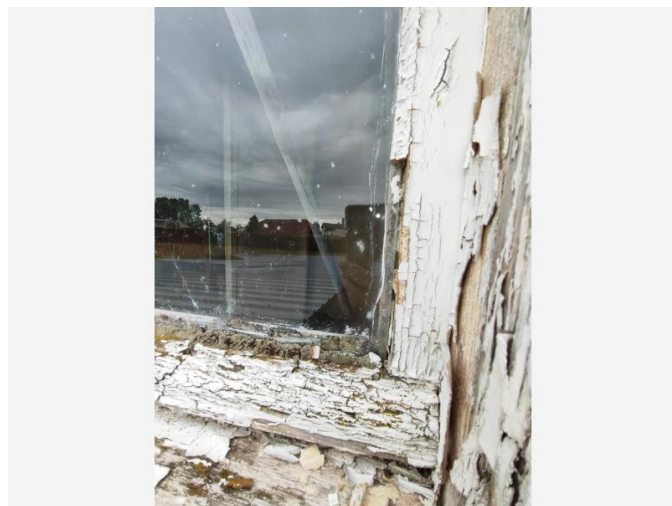
## Fiche 24: Stopverf op ramen duiventil

Geen asbest

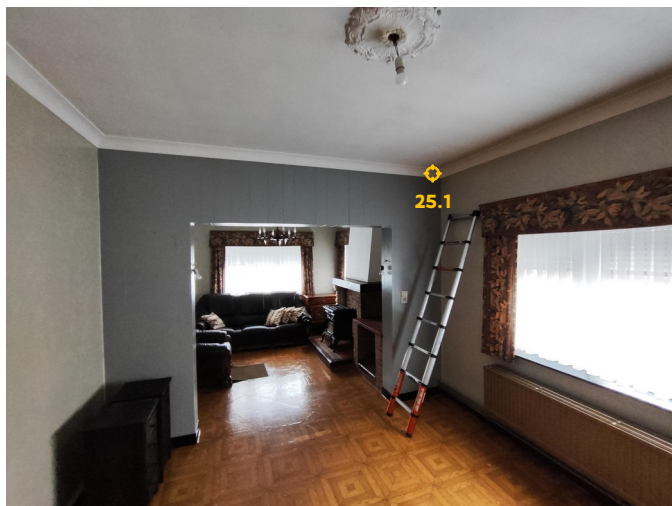
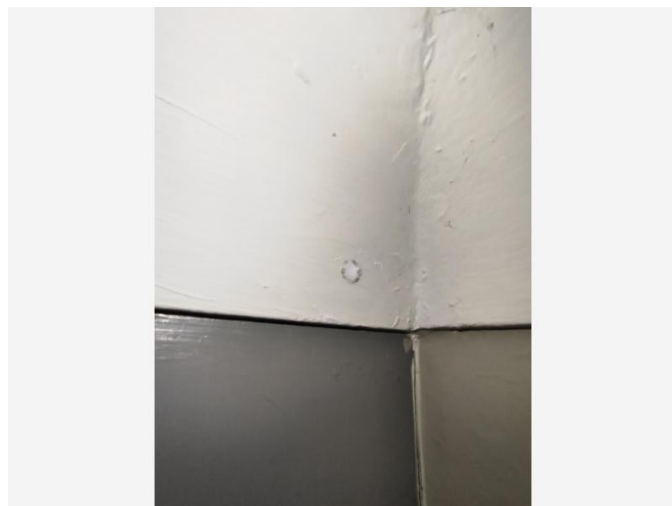
## Fiche 25: Sierlijsten tegen plafonds

Geen asbest

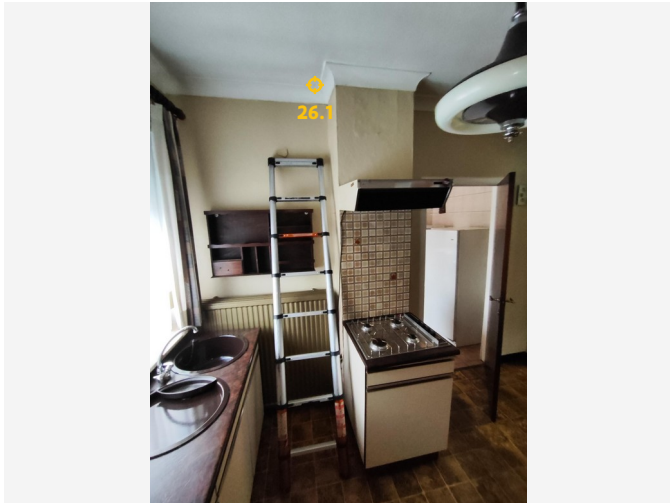
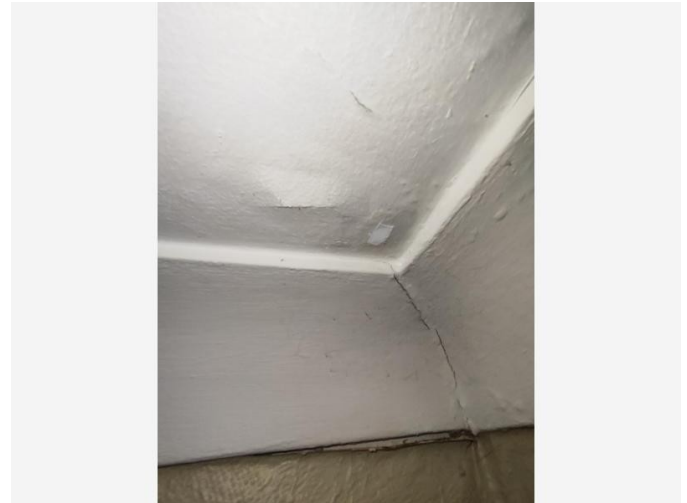
# Fiche 26: Pleisterwerk plafond

Geen asbest

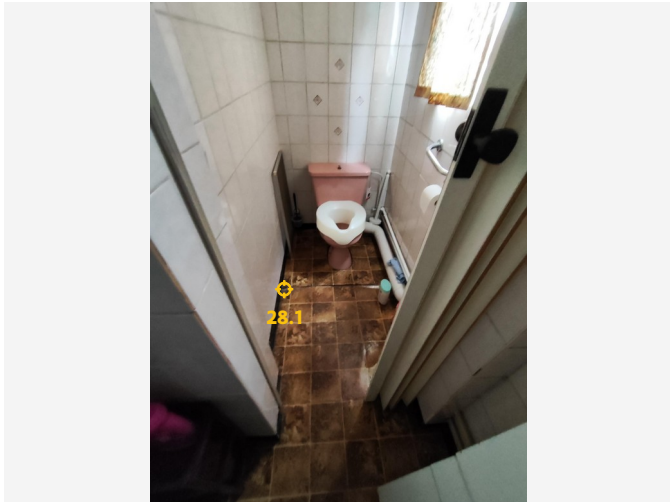
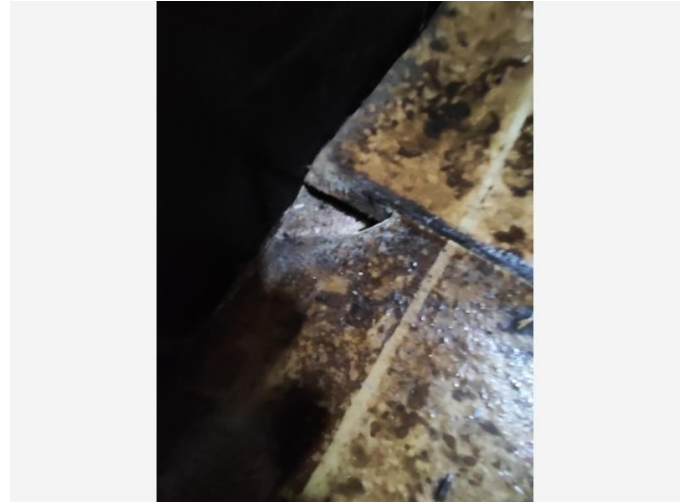
# Fiche 28: Vinylvloer in de keuken, eetplaats, badkamer en wc

Geen asbest

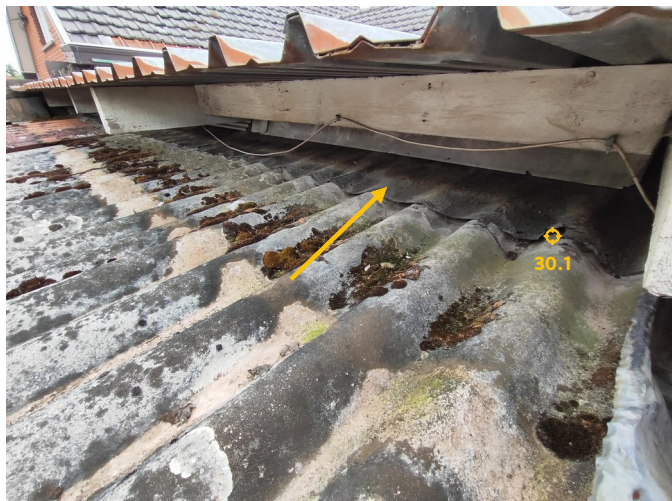
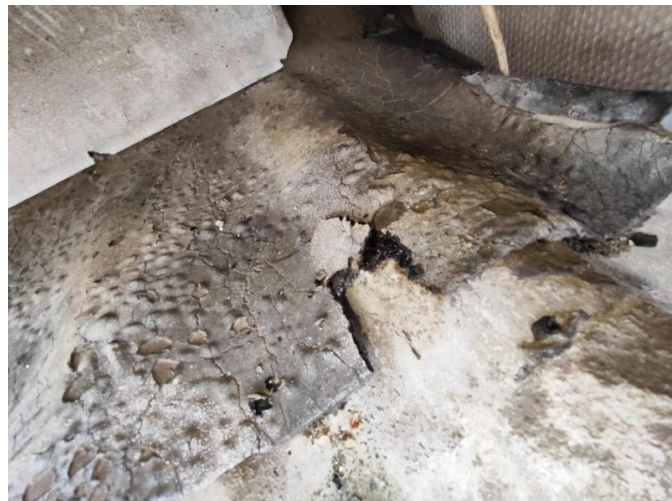
# Fiche 30: Roofing op dakrand berging (tussen golfplaten en metalen dakplaten)

Geen asbest

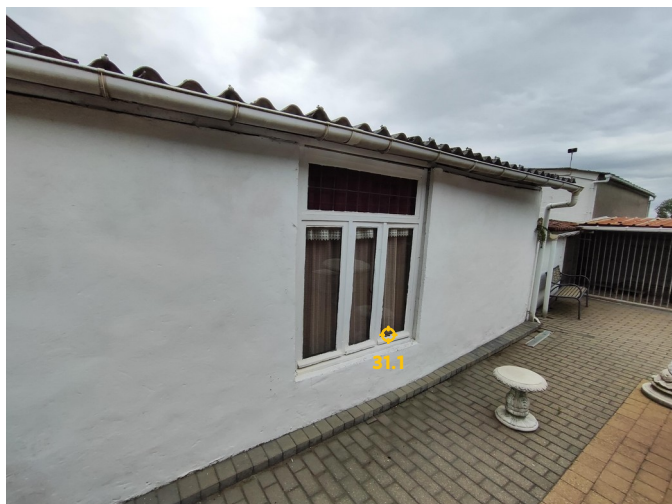
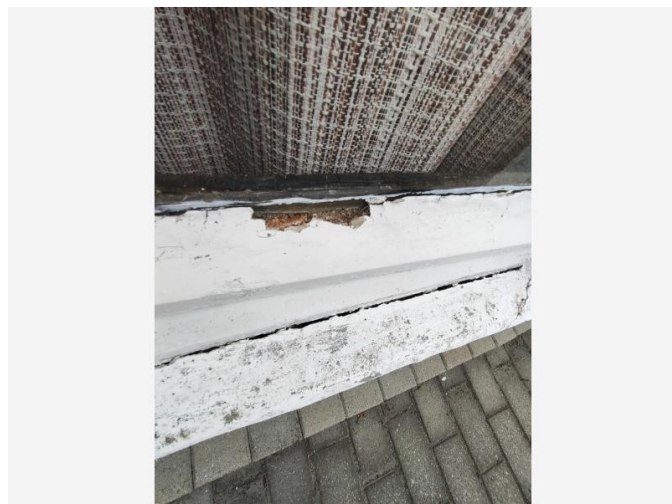
# Fiche 31: Stopverf op raam berging

Geen asbest

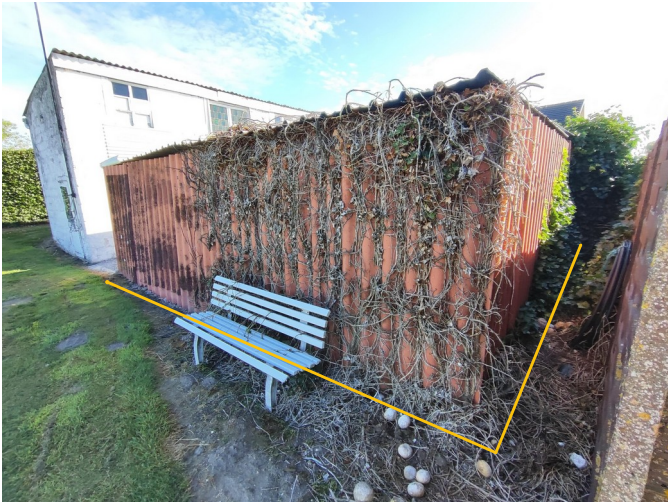
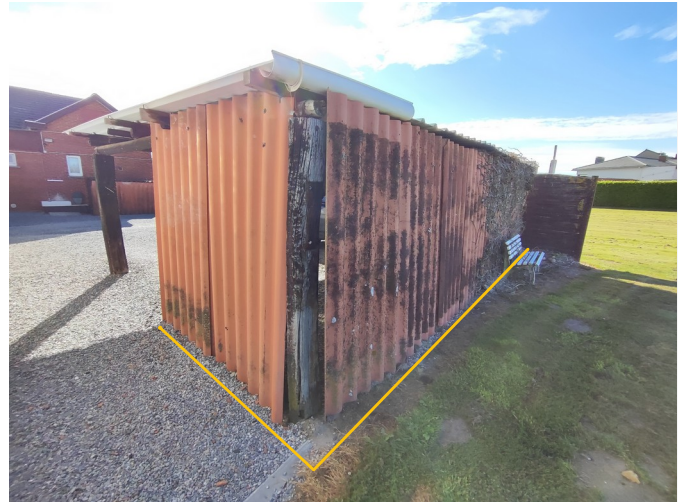
# Fiche 33: Afdruipzone asbest: golfplaten wanden carport en stookolietankkotje

Afdruipzone/afvloeizone

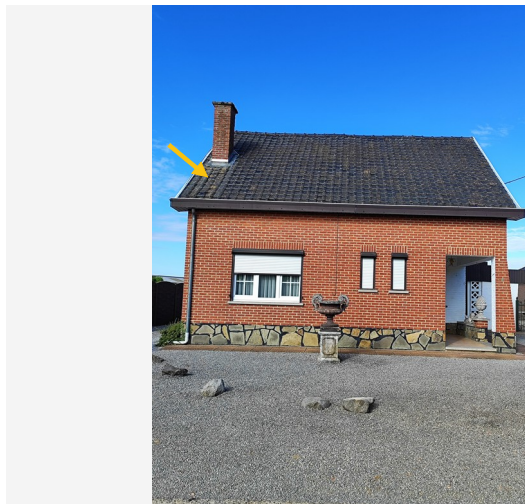
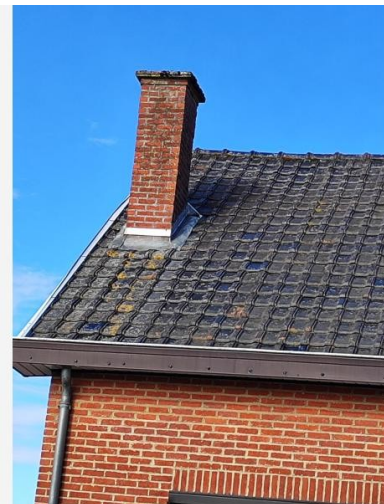
### Fiche 34: Dakbedekking hoofddak (schuin dak): dakpannen: niet verdacht

Beschrijving	Notitie	Terug te vinden op plannen
Fiche 34: Dakbedekking hoofddak (schuin dak): dakpannen: niet verdacht	De dakbedekking van het hoofddak (schuin dak) werd gecontroleerd. deze bestaat uit dakpannen: niet-asbestverdacht.	Plan 1.11: 1e verdiep en daken
Fiche 35: Dakbedekking carport niet verdacht	De dakbedekking van de carport werd gecontroleerd. deze bestaat uit metalen dakplaten en bevat geen asbestverdachte materialen.	Plan 2.1: Carport plan
Fiche 36: Dakbedekking metalen dakplaten op achterbouw: niet verdacht.	De dakbedekking van de achterbouw (in het midden) werd gecontroleerd. Deze bestaat uit metalen dakplaten en bevat geen asbestverdachte materialen. Volgens de contactpersoon was dit vroeger een plat dak met roofing (verder te controleren bij renovatiewerken).	Plan 1.11: 1e verdiep en daken

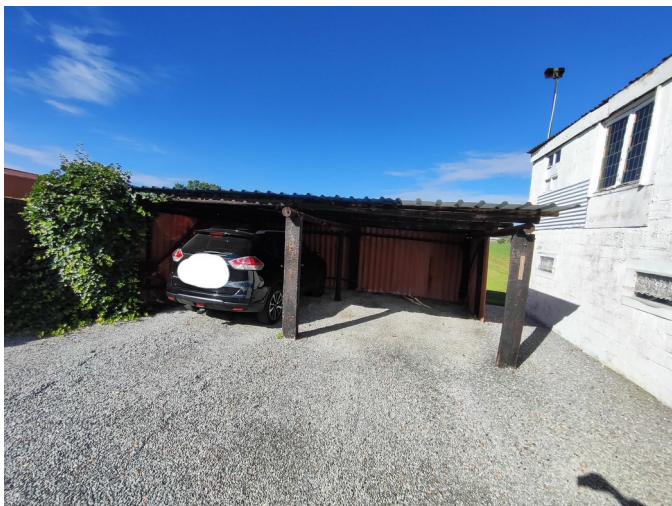
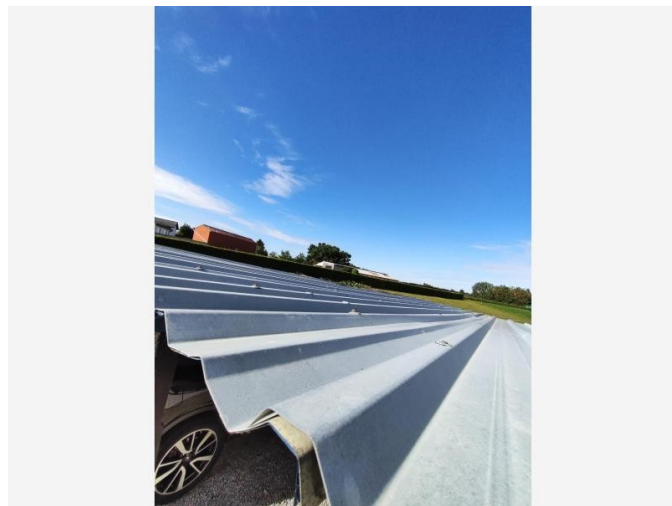
## Fiche 35: Dakbedekking carport niet verdacht

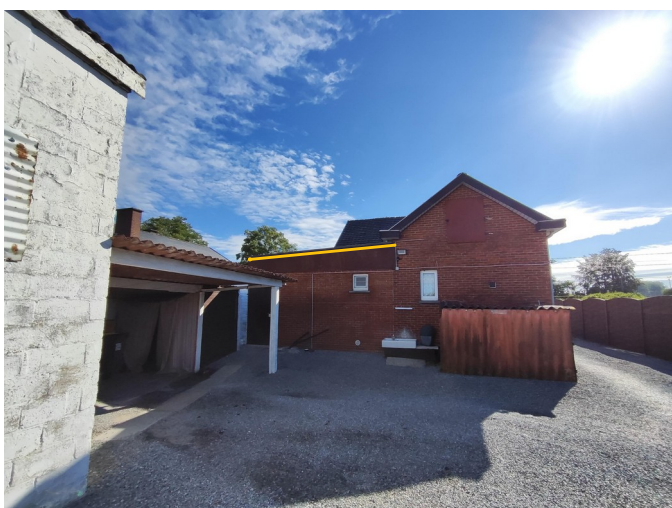
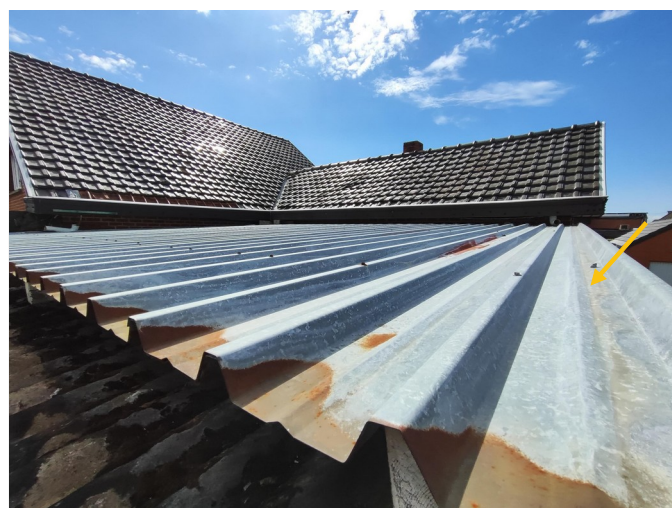
## Fiche 36: Dakbedekking metalen dakplaten op achterbouw: niet verdacht.

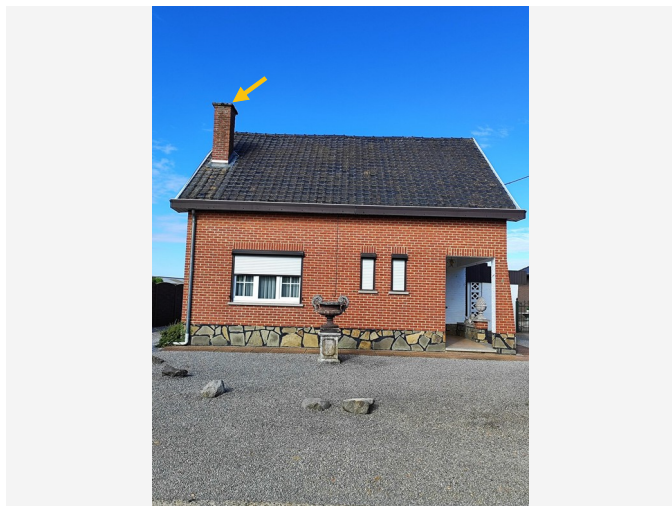
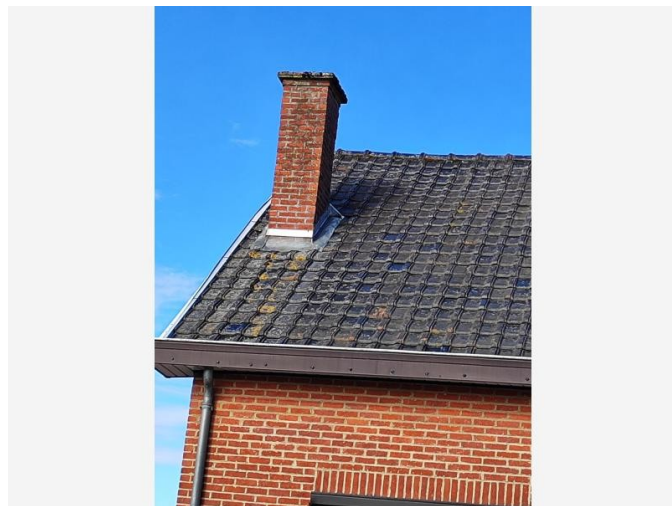
## Fiche 37: Open schouwen op het hoofddak

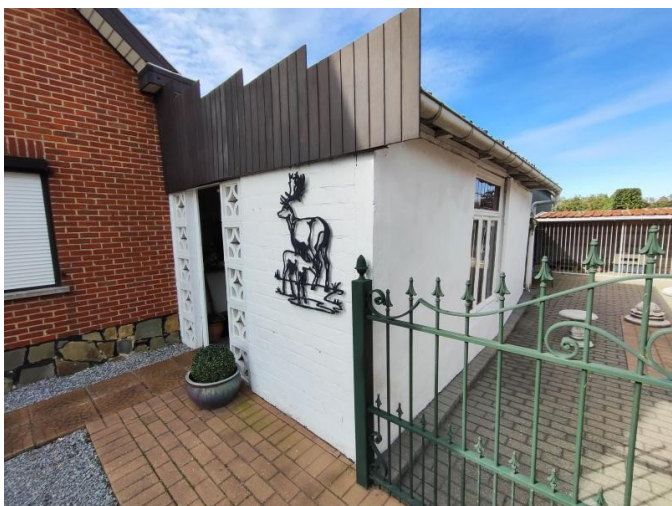
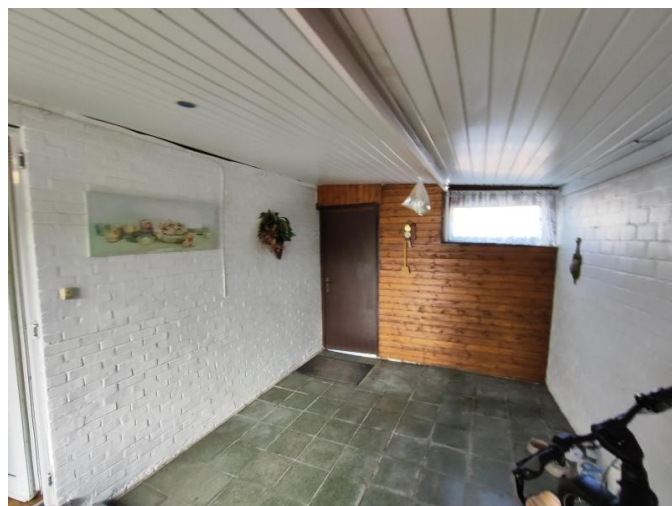
Fiche 40: Onderdak berging aan de woning: niet waarneembaar	Op het dak van de berging aan de woning liggen golfplaten, langs de binnenkant zijn er valse plafonds zichtbaar. Mogelijks zijn er nog asbestverdachte onderlagen aanwezig, dit dient gecontroleerd te worden bij dak- en renovatiewerken.	Plan 1.10: 1e verdiep en daken
Fiche 41: Onderdak voorste deel hoofddak woning: niet waarneembaar	Het onderdak van het voorste deel van de woning was niet waarneembaar, valse plafonds aan de binnenkant op het 1e verdiep en het was niet mogelijk om ergens een dakpan op te heffen langs de buitenkant: hoogte: > 3,50m. Mogelijks zijn er nog asbestverdachte onderlagen aanwezig, dit dient gecontroleerd te worden bij dak- en renovatiewerken.	Plan 1.10: 1e verdiep en daken

## Fiche 40: Onderdak berging aan de woning: niet waarneembaar

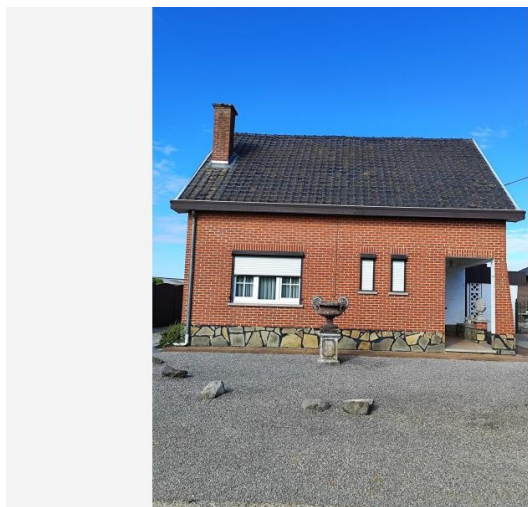
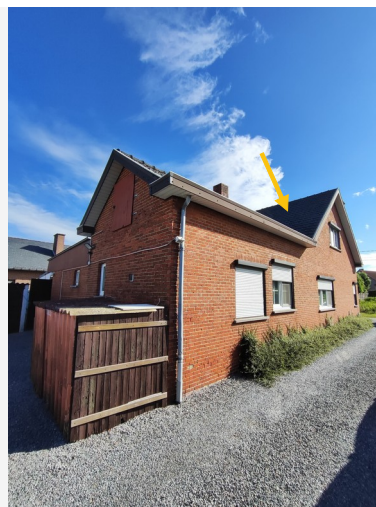
## Fiche 41: Onderdak voorste deel hoofddak woning: niet waarneembaar

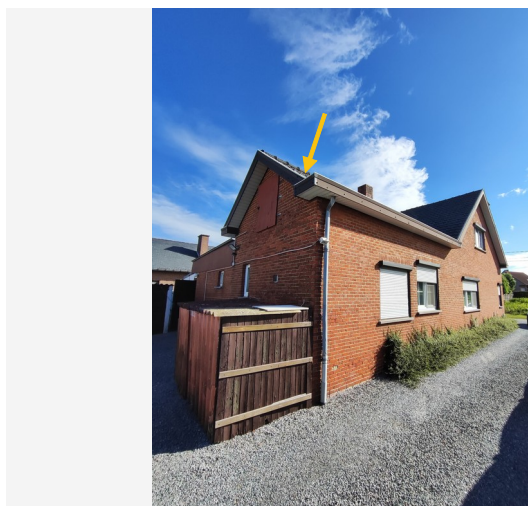
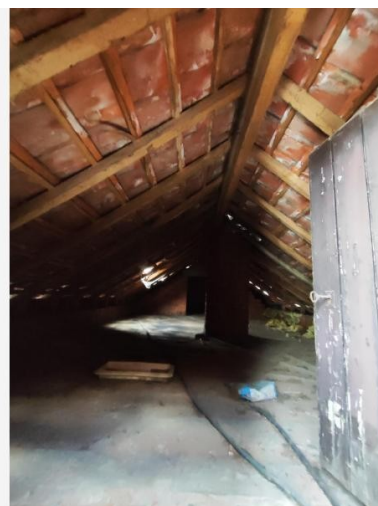
### Fiche 42: Onderdak achterste deel hoofddak (schuin dak): niet aanwezig

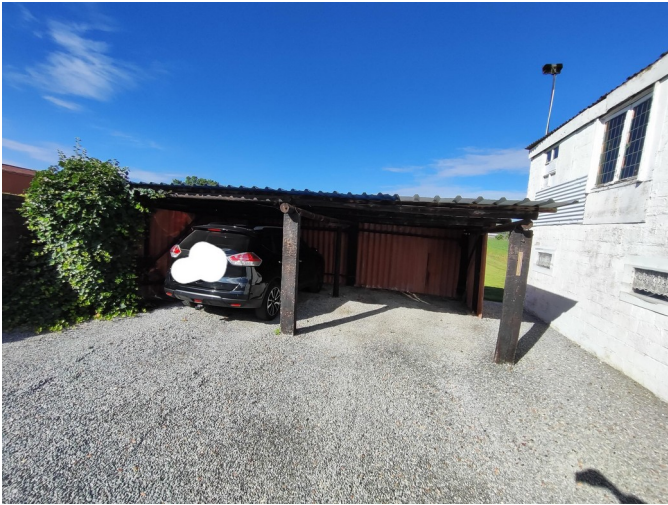
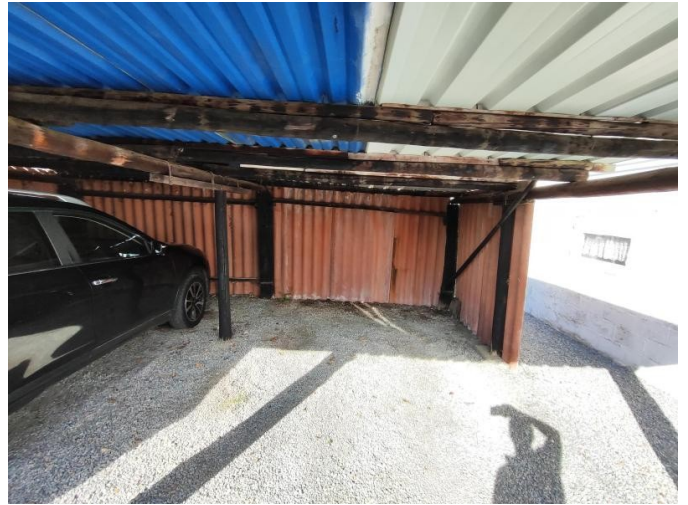
## Fiche 44: Onderdak carport (niet aanwezig)

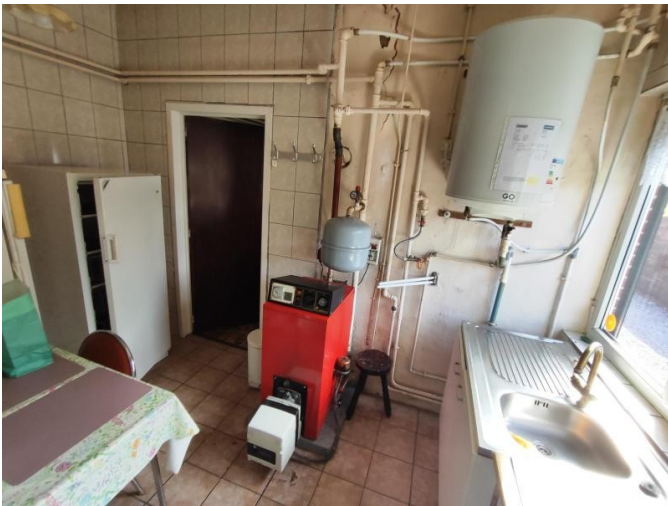
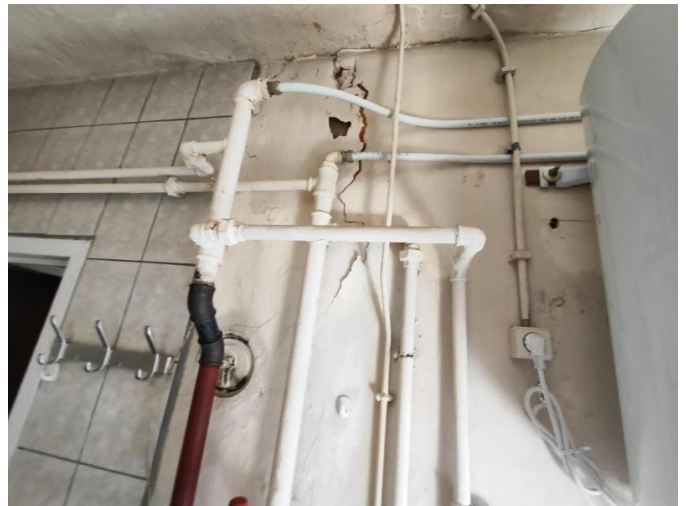
## Fiche 45: Leidingisolatie (niet aanwezig)

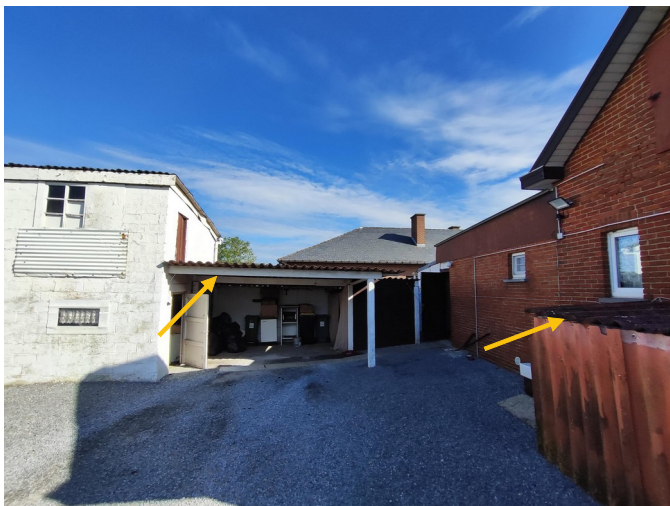
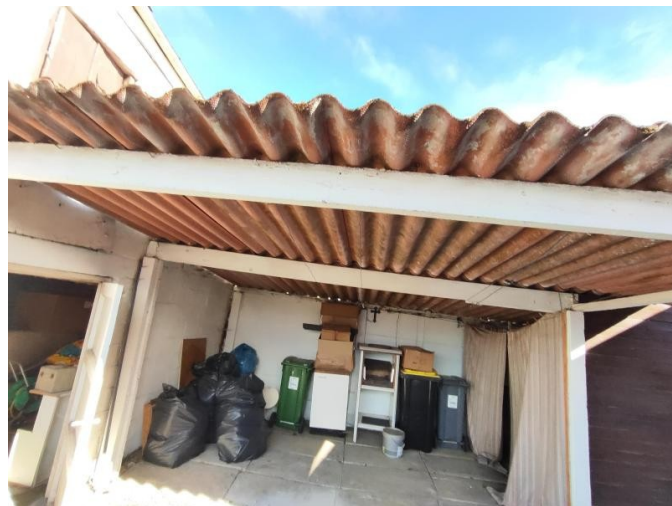
## Fiche 46: Onderdak afdak en stookoliekotje (niet aanwezig)

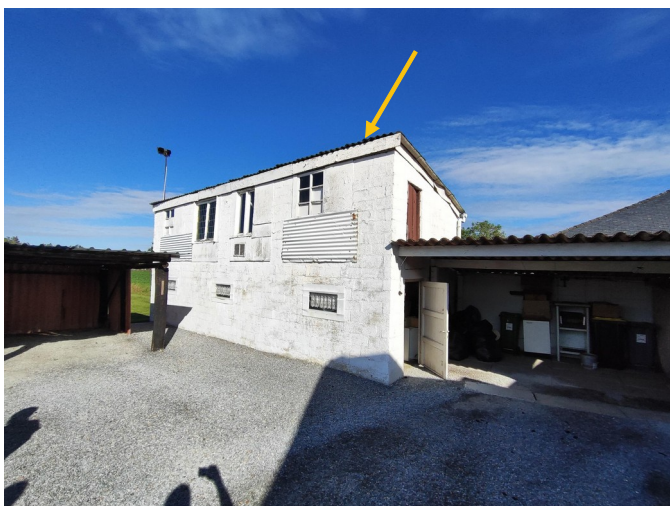
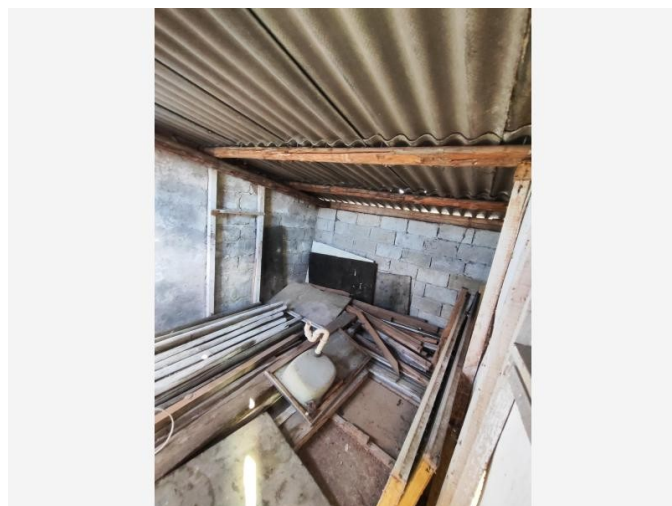
Fiche 47: Onderdak duiventil (niet aanwezig)	Onderdak duiventil niet aanwezig in het inspectie gebied. Rechtstreeks zicht op de onderkant van de golfplaten.	Plan 3.8: Duiventil 1e verdiep

## Fiche 47: Onderdak duiventil (niet aanwezig)
