Asbestinventarisatetest

Kerkstraat 20, 2240 Zandhoven

Attestnummer : 20260313-000058.000

Uitgegeven op : 13.03.2026

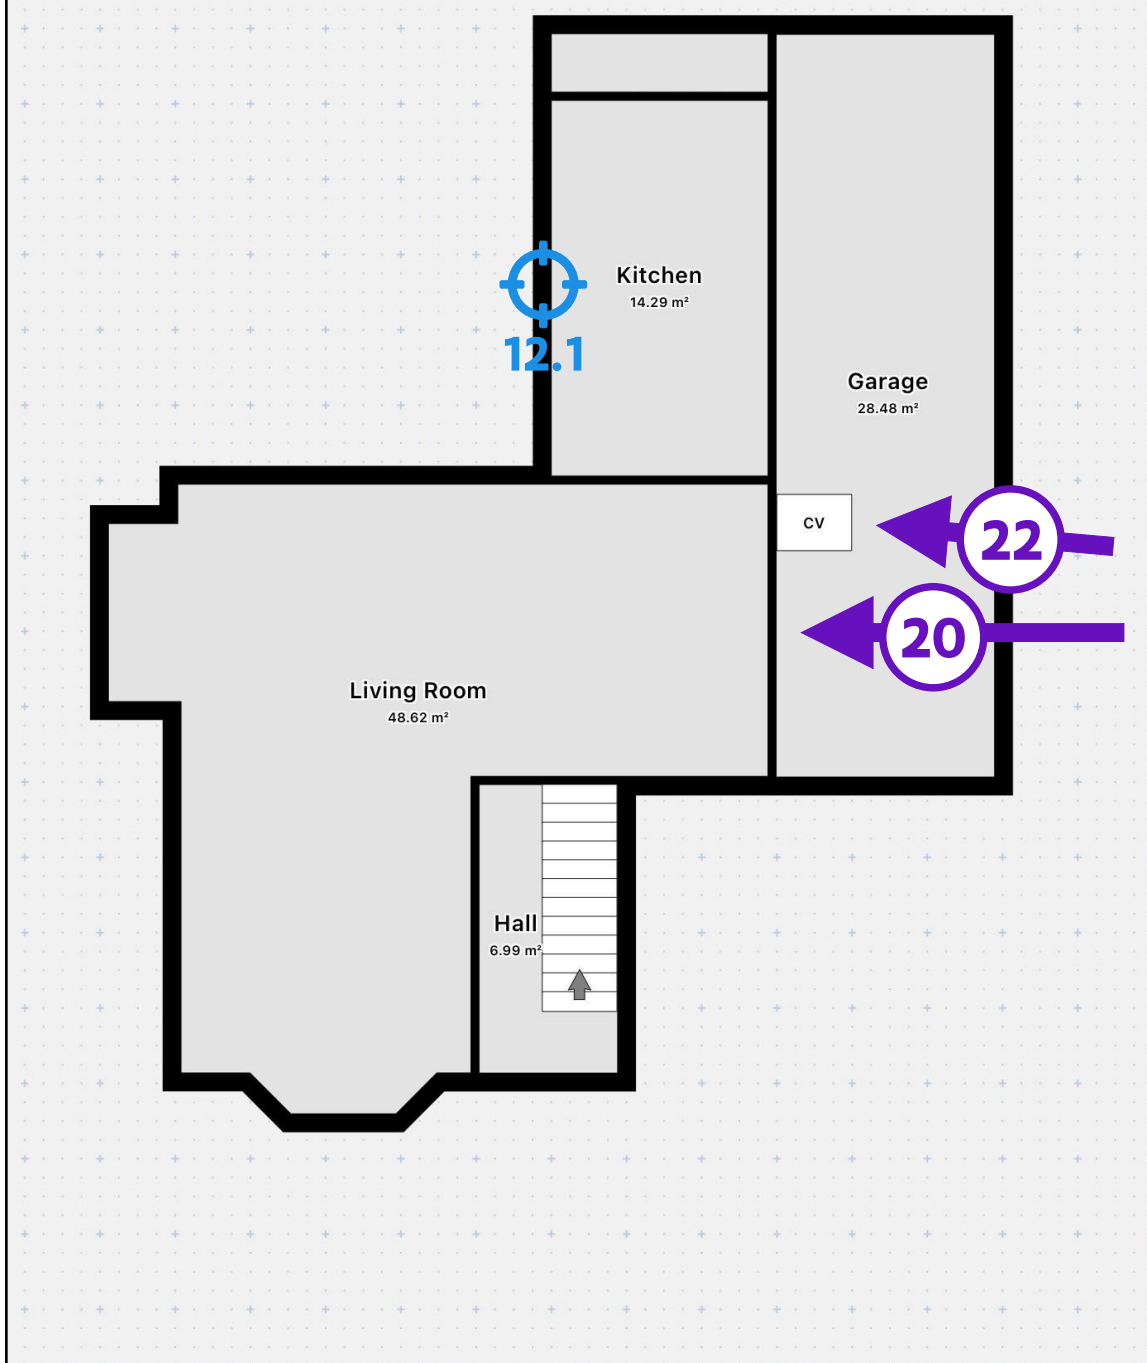
Plan 1.2: Gelijkvloers

De stopverf bevindt zich aan al de houten ramen

12. Stopverf houten ramen gelijkvloers	Geen asbest	-
12.1 Code: 6	Puntmonster	-
20. Leidingisolatie: niet verdacht	Overige ruimte of materiaal	-
22. CV Ketel/boiler	Overige ruimte of materiaal	-

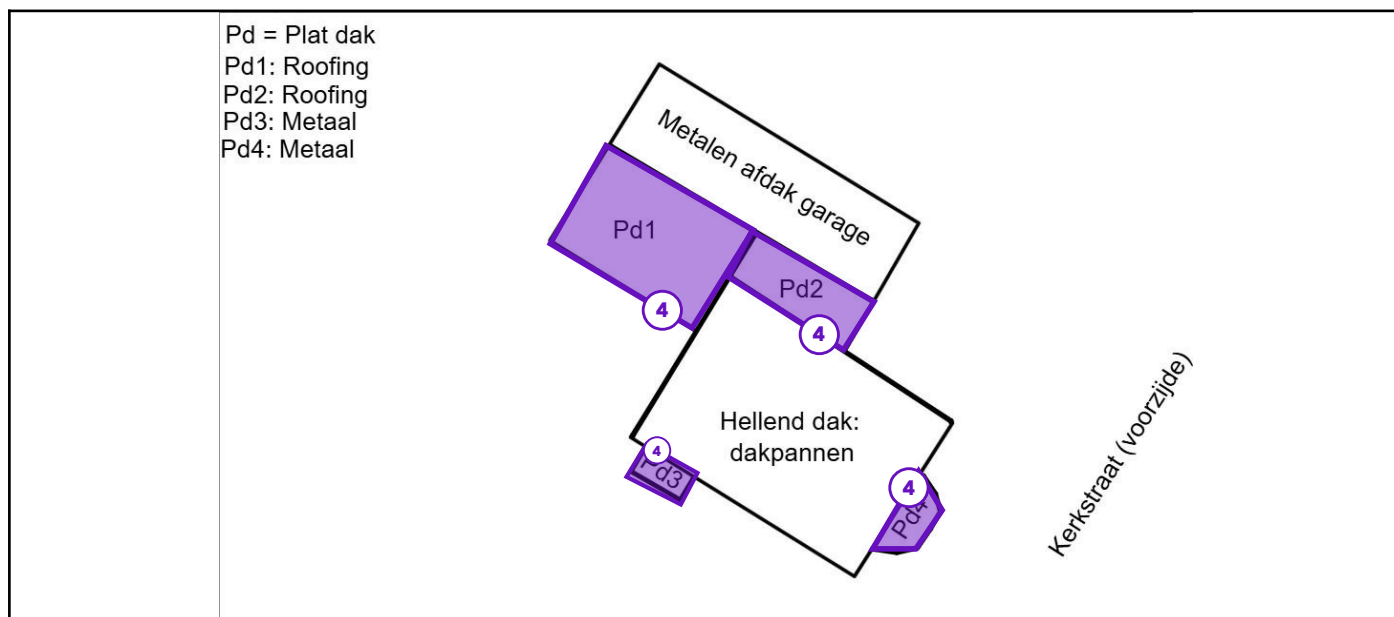
Plan 1.6: Overzicht

Beschrijving	Type	Actie
4. Onderdak platte daken beperking	Beperking	-

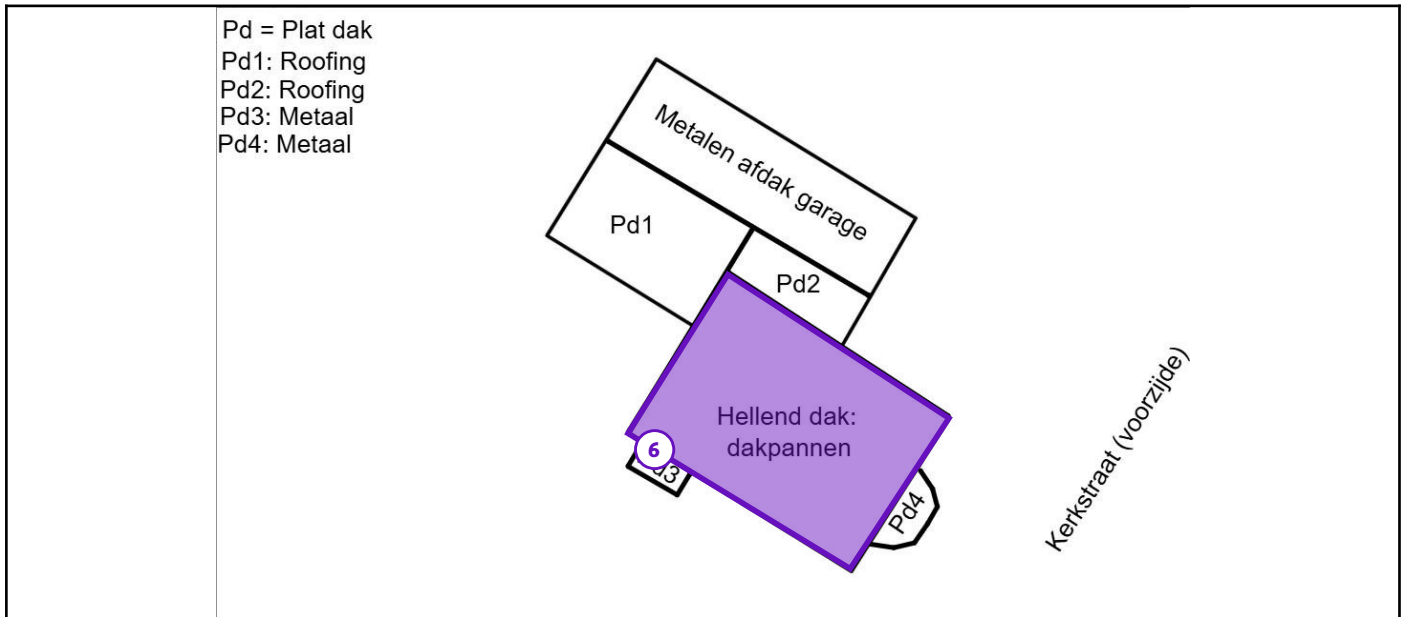
Plan 1.7: Overzicht

Beschrijving	Type	Actie
6. Onderdak hellend dak: niet vast te stellen.	Beperking	-

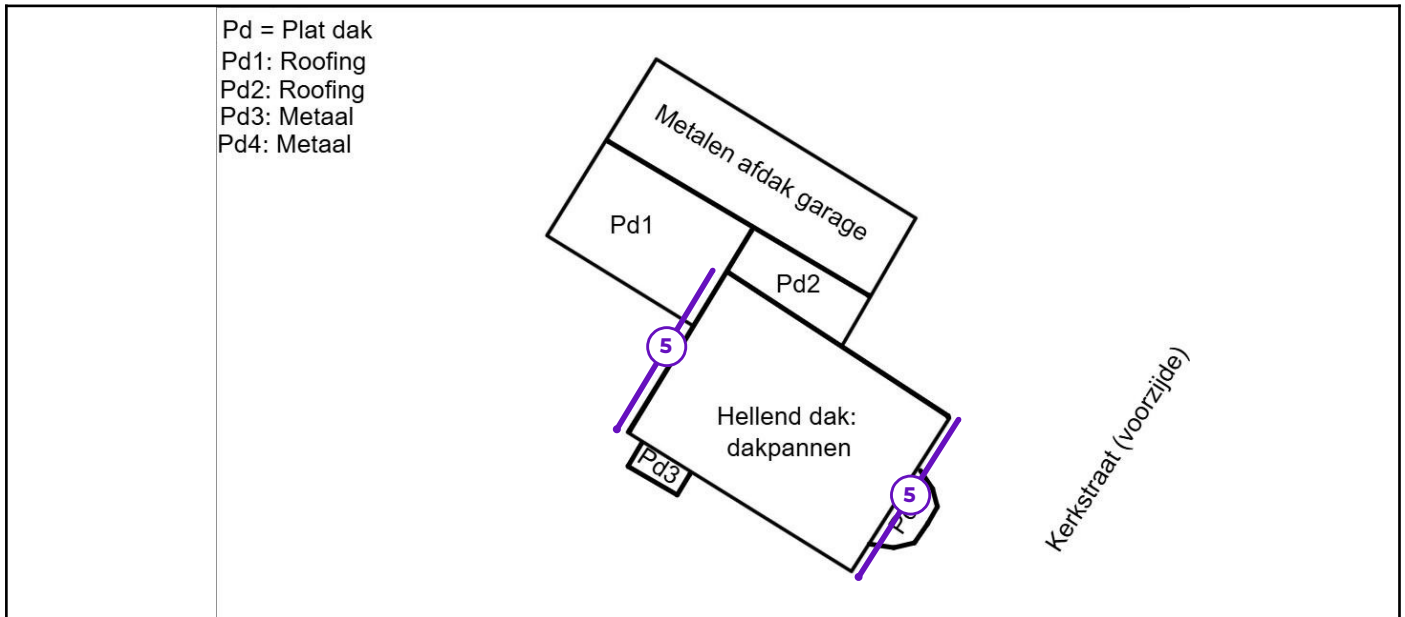
Plan 1.9: Overzicht

Beschrijving	Type	Actie
5. Dakgoot niet zichtbaar (materiaal onbekend)	Beperking	-

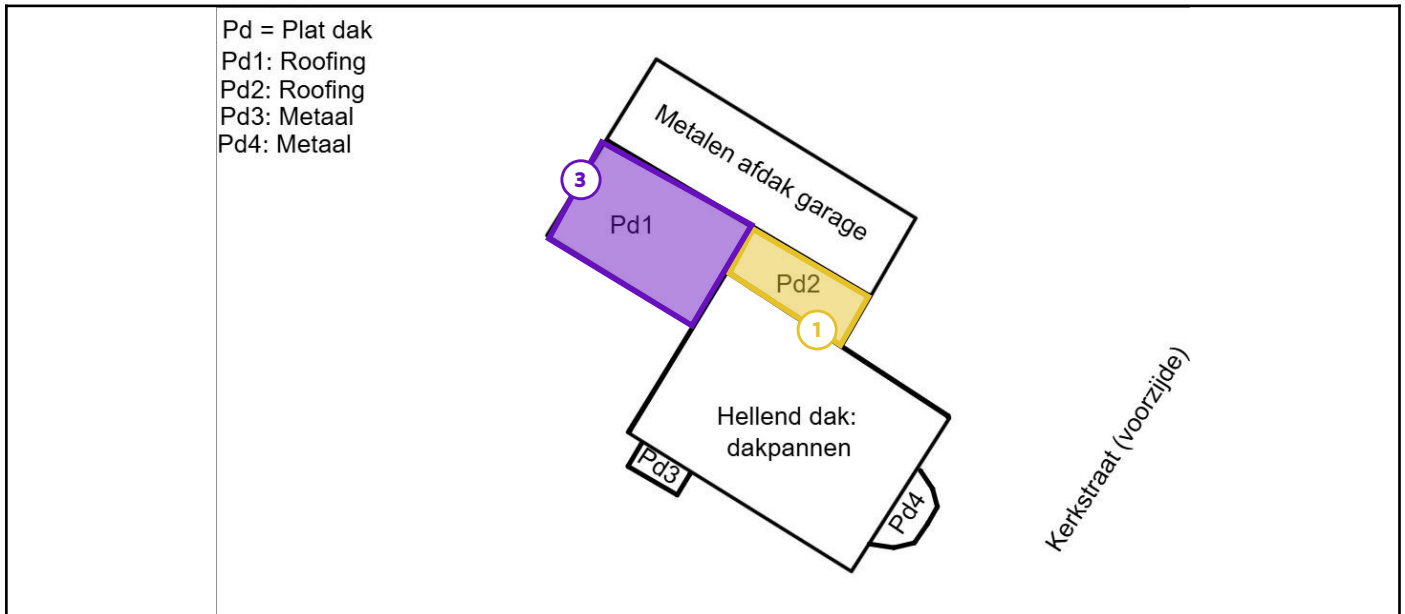
Plan 1.10: Overzicht

Beschrijving	Type	Actie
1. Roofing plat dak 2 (zonder staalname: kans lekkage)	Asbestmateriaal	Zorgvuldig beheren
3. Plat dak 1 niet zichtbaar (tijdelijke beperking)	Beperking	-

- Zorg voor een veilig beheer. Vermijd het beschadigen van het asbestmateriaal. Controleer de toestand jaarlijks op wijzigingen.
- Voer bijkomende staalname(s) uit.
