# Asbestinventarisatattest

Molenheide 46, 2242 Zandhoven

Attestnummer : 20250725-000053.000

**Niet-asbestveilig**

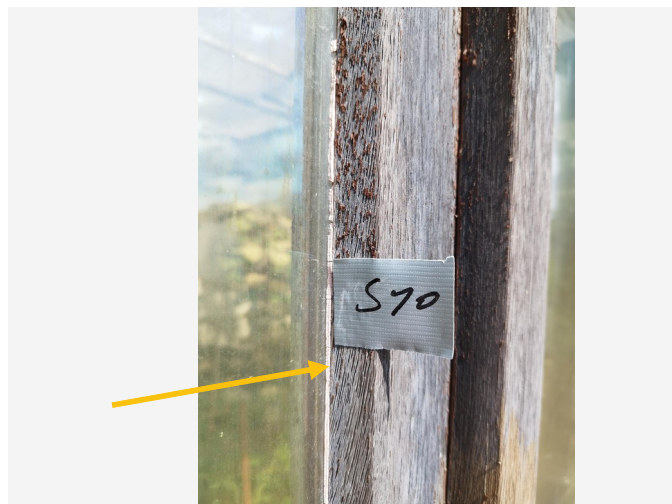
| Opmerking | Het gewicht is een bereedeneerde schatting. Er worden geen rechten verleend aan deze gewichten. |

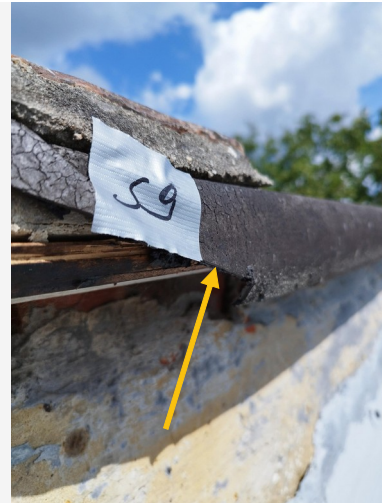
| Opmerking | Er werd een staal genomen aan een overlappend stuk roofing waardoor de waterdichtheid van de dakbedekking niet in het gedrang komt. Het is niet duidelijk of er asbestverdachte onderlagen aanwezig zijn. Extra controle/staalname aangewezen bij renovatiewerken. De vermelde oppervlaktes, diktes en volumes betreffen een beredeneerde schatting. Er worden geen rechten verleend aan deze oppervlaktes/diktes/volumes. |

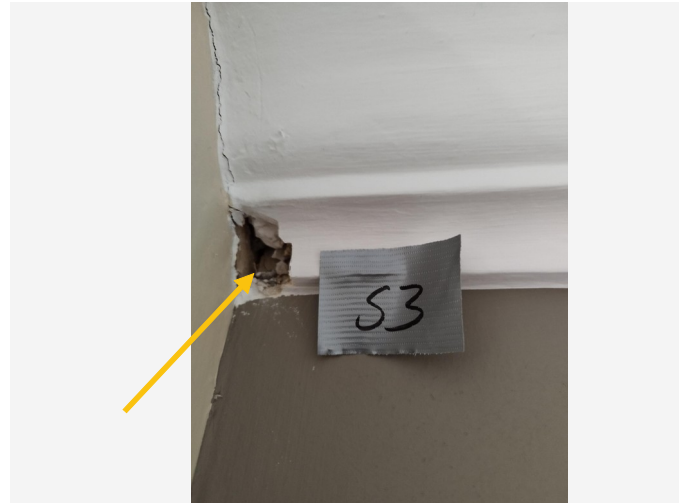
## Fiche 22: sierlijsten woonst

Geen asbest

| Hoeveelheid (oppervlakte - dikte - aantal) | • 5,80 m <sup>2</sup> - 1,50 cm - 1 stuk |

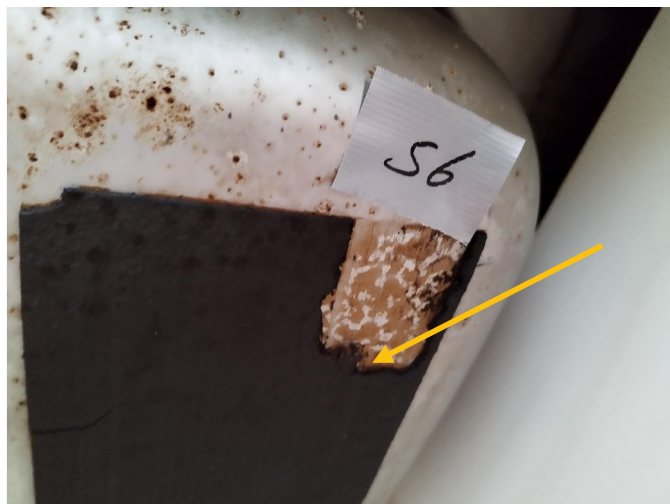
| Beschrijving | ontdreuningsplaatjes spoelbakken keuken |

Geen asbest

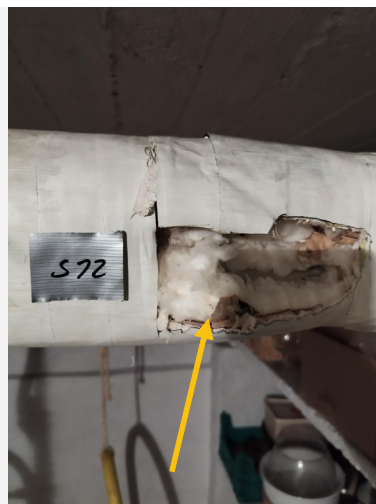
## Fiche 24: leidingisolatie kelder

Geen asbest

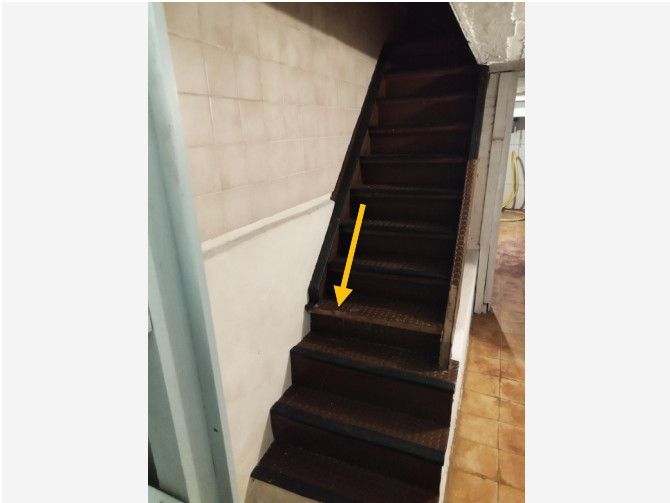
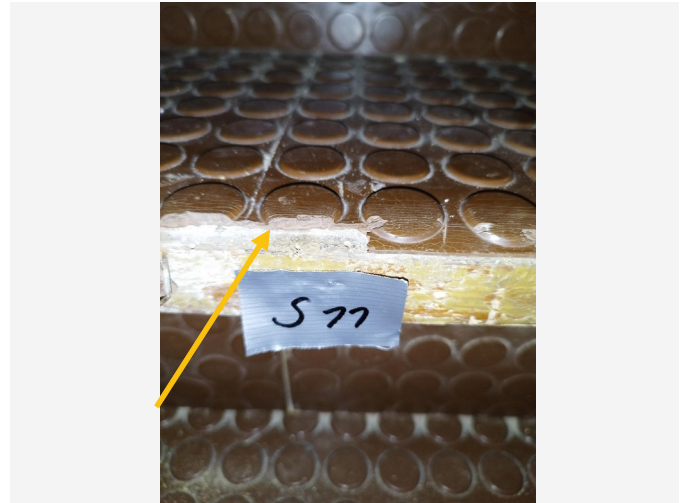
## Fiche 25: vinyl tredes trap kelder

Geen asbest

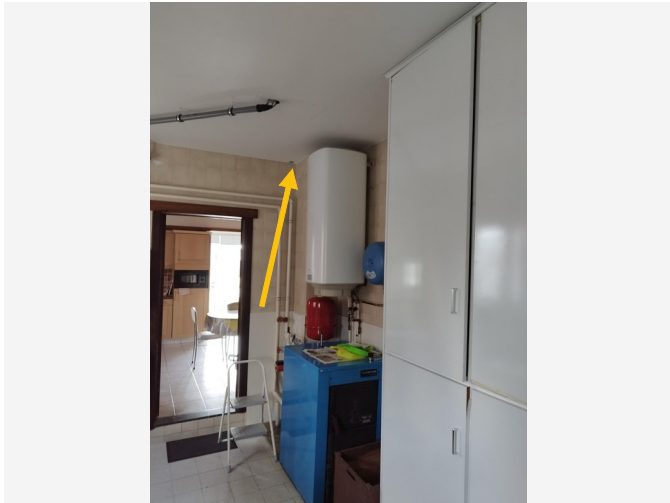
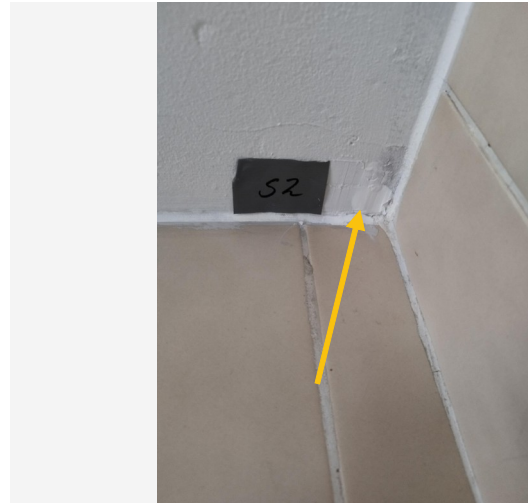
## Fiche 26: plafondpleister woonst

Geen asbest

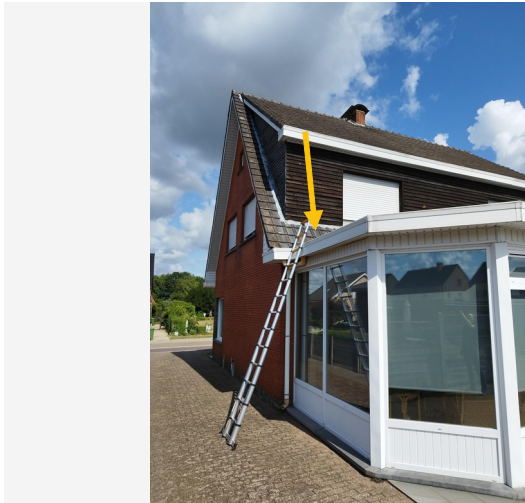
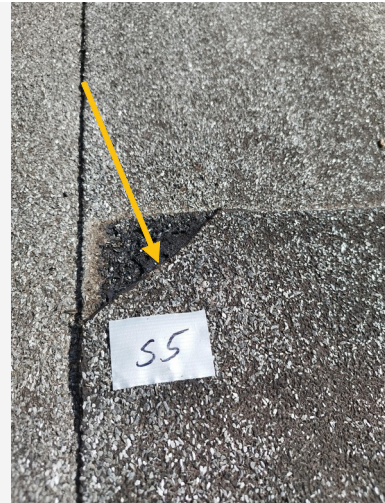
## Fiche 27: roofing plat dak woonst achteraan

Geen asbest

| Opmerking | Er werd een staal genomen aan een overlappend stuk roofing waardoor de waterdichtheid van de dakbedekking niet in het gedrang komt. Het is niet duidelijk of er asbestverdachte onderlagen aanwezig zijn. Extra controle/staalname aangewezen bij renovatiewerken. De vermelde oppervlaktes, diktes en volumes betreffen een beredeneerde schatting. Er worden geen rechten verleend aan deze oppervlaktes/diktes/volumes. |

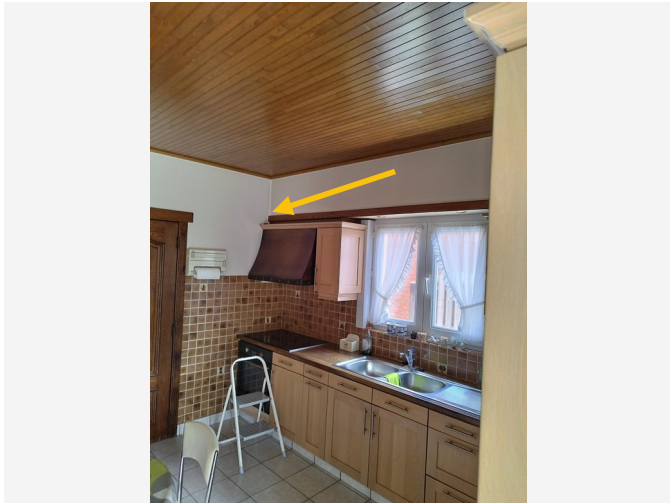
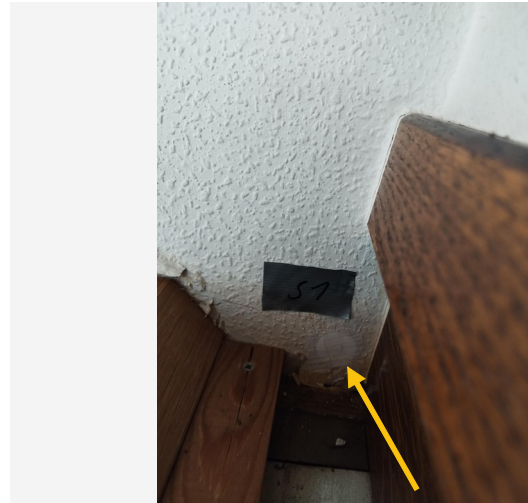
## Fiche 29: muurpleister

Geen asbest
