# Asbestinventarisatetest

Kesterweg 36, 1755 Pajottegem

Attestnummer : 20260223-000452.000

Uitgegeven op : 23.02.2026

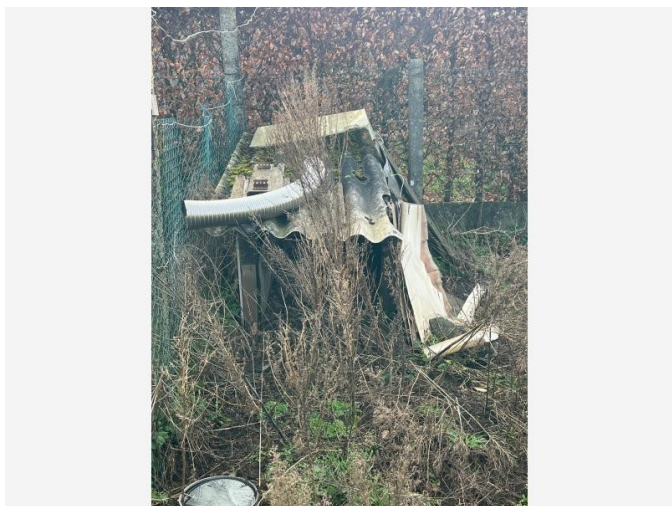
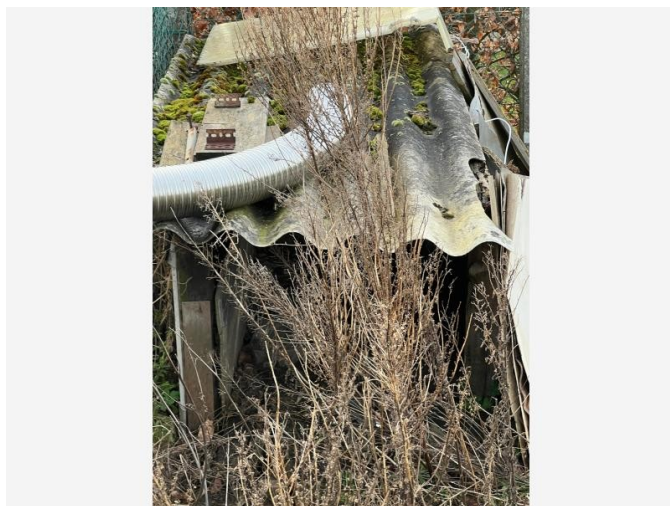
Overzichtsfoto

Detailfoto

- Eenvoudige handelingen: mag via doe-het-zelf of door werknemer(s) met opleidingsattest eenvoudige handelingen  
Deze toepassing kan door een aannemer die over een opleidingsattest eenvoudige handelingen beschikt of door een particulier (doe-het-zelf), verwijderd worden indien er geen verhoogd risico op vrijgave van asbestvezels (max. concentratie 0,01 vezels/cm<sup>3</sup> - CODEX Art. VI.3-54) ontstaat en de toepassing voorafgaand wordt gefixeerd/bevochtigd; de individuele elementen zonder machinale werktuigen (boormachine, slijpschijf, hogedrukreiniger,...) en zonder breken of gooien een voor een losgemaakt worden; en ten slotte dubbel en luchtdicht verpakt weggevoerd worden naar een erkend afvalpunt (recyclagepark).

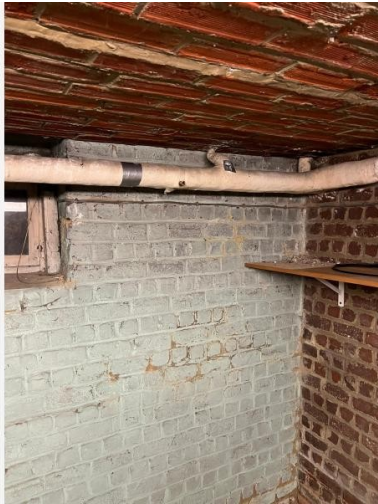
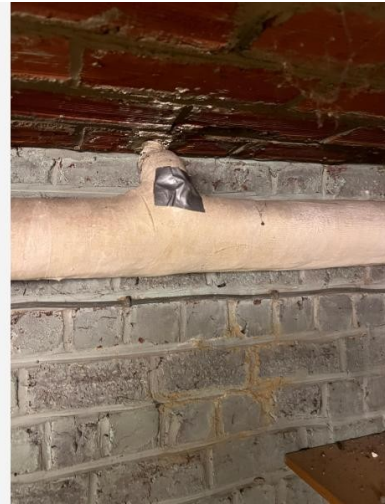
Overzichtsfoto

Detailfoto

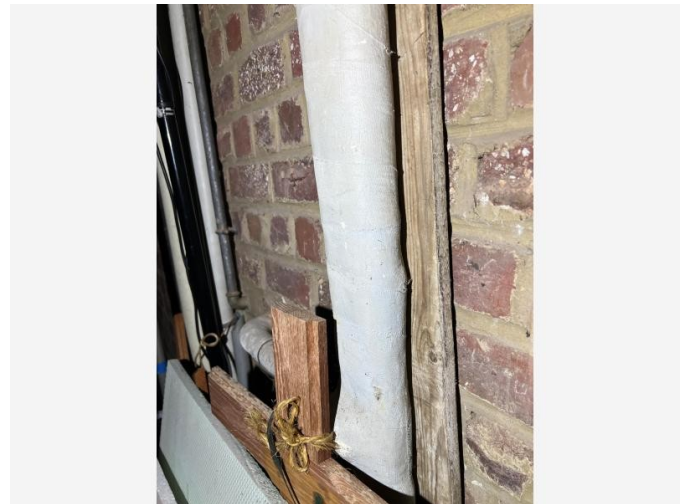
Overzichtsfoto

Detailfoto

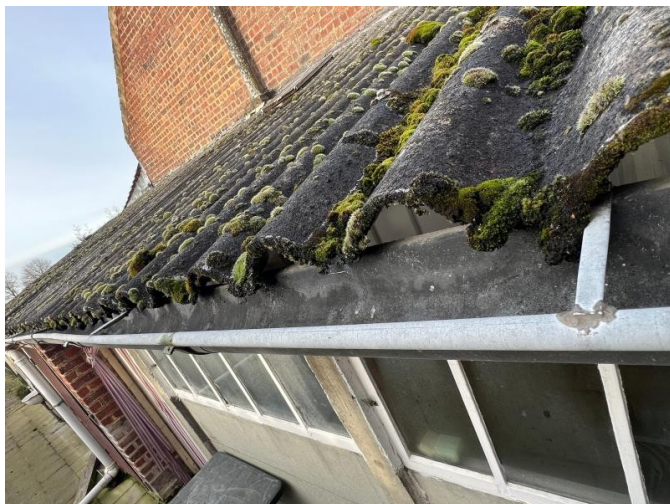
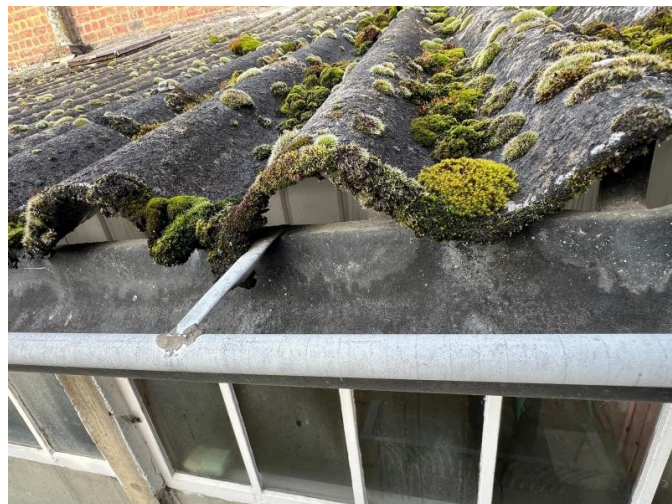
Overzichtsfoto

Detailfoto

- Eenvoudige handelingen: mag via doe-het-zelf of door werknemer(s) met opleidingsattest eenvoudige handelingen  
Deze toepassing kan door een aannemer die over een opleidingsattest eenvoudige handelingen beschikt of door een particulier (doe-het-zelf), verwijderd worden indien er geen verhoogd risico op vrijgave van asbestvezels (max. concentratie 0,01 vezels/cm<sup>3</sup> - CODEX Art. VI.3-54) ontstaat en de toepassing voorafgaand wordt gefixeerd/bevochtigd; de individuele elementen zonder machinale werktuigen (boormachine, slijpschijf, hogedrukreiniger,...) en zonder breken of gooien een voor een losgemaakt worden; en ten slotte dubbel en luchtdicht verpakt weggevoerd worden naar een erkend afvalpunt (recyclagepark).

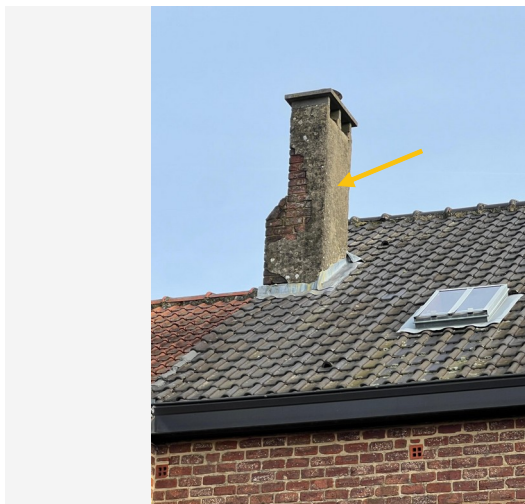
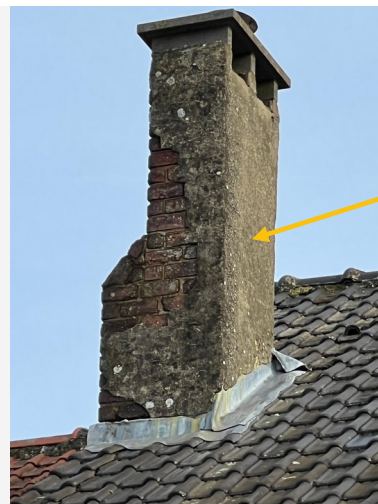
Overzichtsfoto

Detailfoto

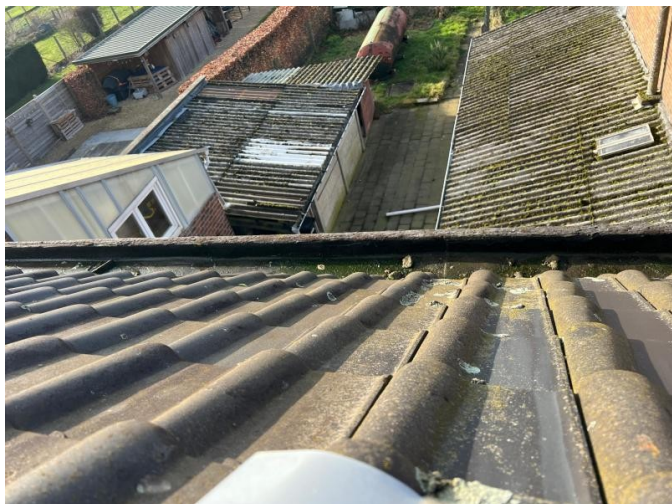
Overzichtsfoto

Detailfoto

- Eenvoudige handelingen: mag via doe-het-zelf of door werknemer(s) met opleidingsattest eenvoudige handelingen  
Deze toepassing kan door een aannemer die over een opleidingsattest eenvoudige handelingen beschikt of door een particulier (doe-het-zelf), verwijderd worden indien er geen verhoogd risico op vrijgave van asbestvezels (max. concentratie 0,01 vezels/cm<sup>3</sup> - CODEX Art. VI.3-54) ontstaat en de toepassing voorafgaand wordt gefixeerd/bevochtigd; de individuele elementen zonder machinale werktuigen (boormachine, slijpschijf, hogedrukreiniger,...) en zonder breken of gooien een voor een losgemaakt worden; en ten slotte dubbel en luchtdicht verpakt weggevoerd worden naar een erkend afvalpunt (recyclagepark).

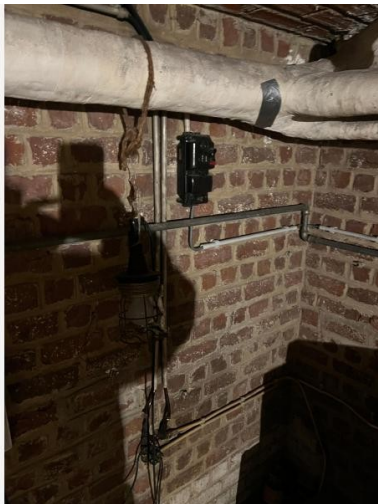
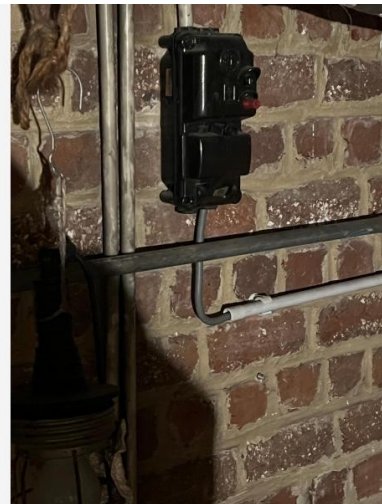
Overzichtsfoto

Detailfoto

- Eenvoudige handelingen: mag via doe-het-zelf of door werknemer(s) met opleidingsattest eenvoudige handelingen  
Deze toepassing kan door een aannemer die over een opleidingsattest eenvoudige handelingen beschikt of door een particulier (doe-het-zelf), verwijderd worden indien er geen verhoogd risico op vrijgave van asbestvezels (max. concentratie 0,01 vezels/cm<sup>3</sup> - CODEX Art. VI.3-54) ontstaat en de toepassing voorafgaand wordt gefixeerd/bevochtigd; de individuele elementen zonder machinale werktuigen (boormachine, slijpschijf, hogedrukreiniger,...) en zonder breken of gooien een voor een losgemaakt worden; en ten slotte dubbel en luchtdicht verpakt weggevoerd worden naar een erkend afvalpunt (recyclagepark).

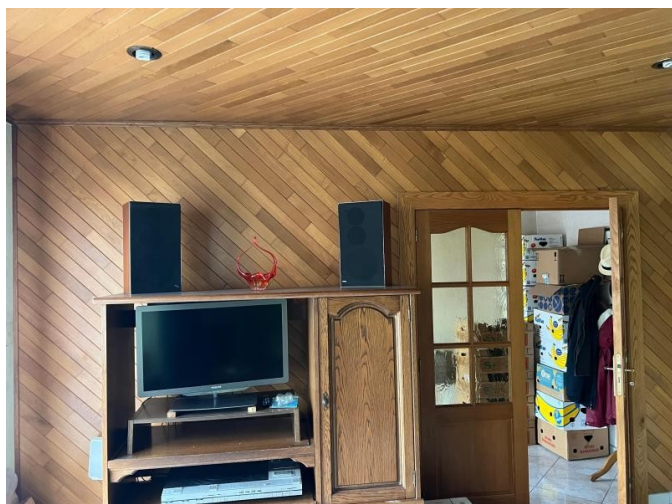
## Fiche 19: Plafonds en muren bestaande uit voorzetpanelen

De vensterbanken zijn van natuursteen.

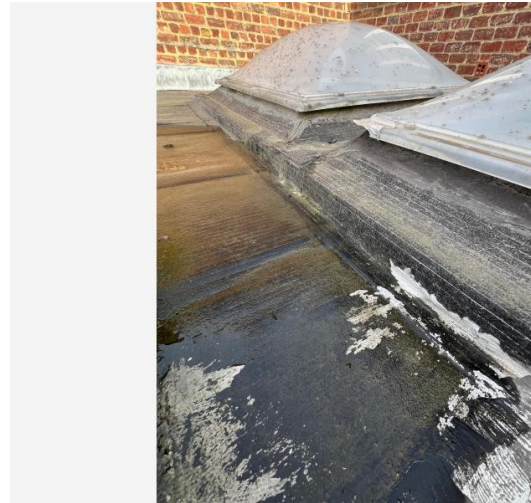
## Fiche 21: Roofing plat dak boven keuken

Geen asbest

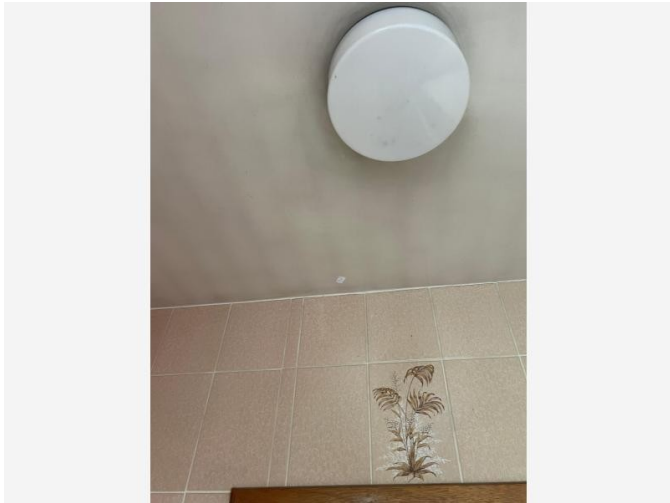
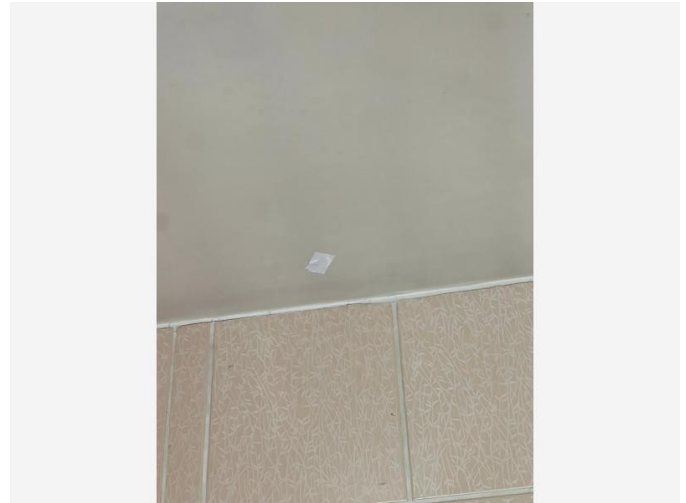
## Fiche 22: Pleisterwerk plafonds

Geen asbest

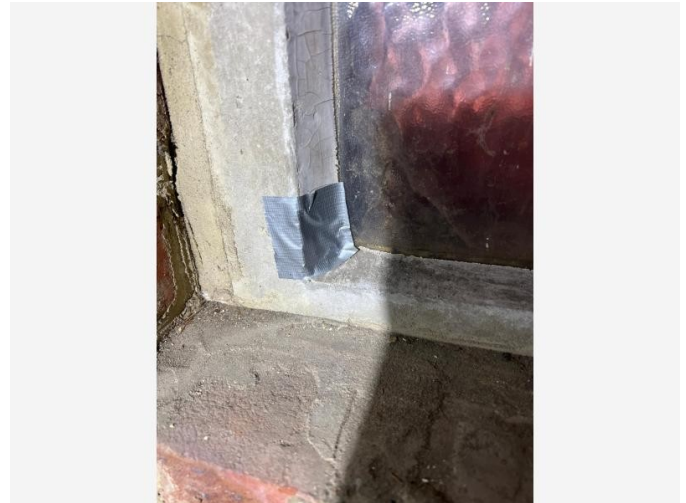
## Fiche 25: Stopverf ramen

Geen asbest

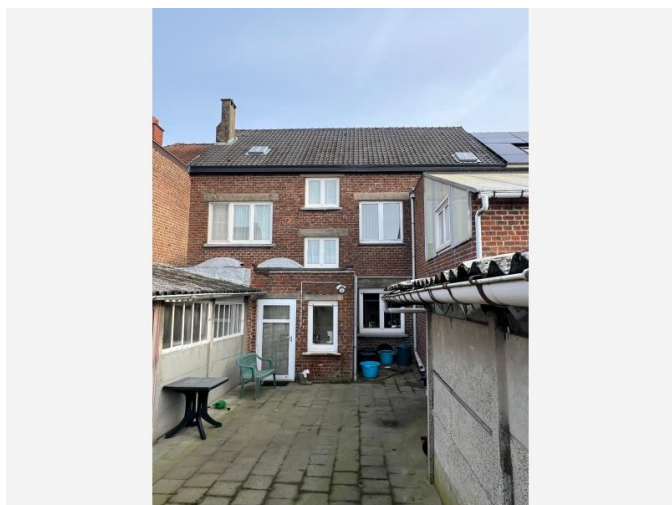
### Fiche 29: Dakbedekking bestaande uit pannen (niet verdacht)

| Beschrijving | Notitie | Terug te vinden op plannen |
|---|---|---|
| Fiche 29: Dakbedekking bestaande uit pannen (niet verdacht) | De dakbedekking is niet-asbestverdacht. | - |
