# Asbestinventarisat attest

Pepingensesteenweg 28, 1600 Sint-Pieters-Leeuw

Attestnummer : 20260911-000278.000

**Niet-asbestveilig**

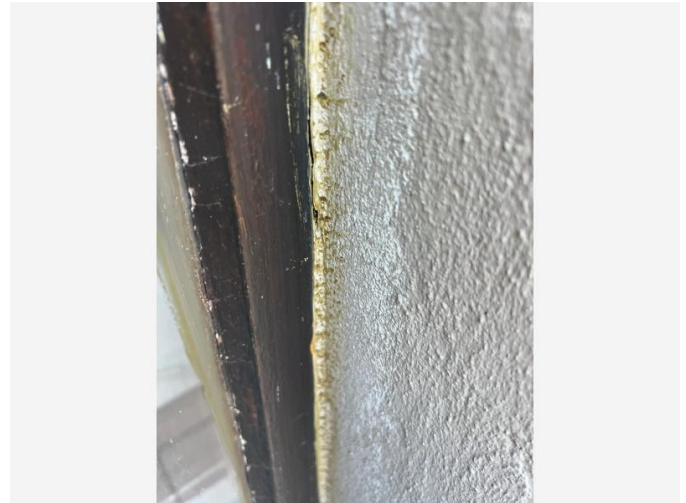
## Fiche 11: Mastiek tussen kader en gevel

Geen asbest

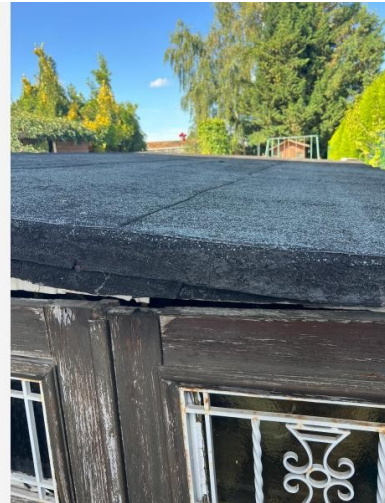
## Fiche 13: Roofing plat dak garage

Geen asbest

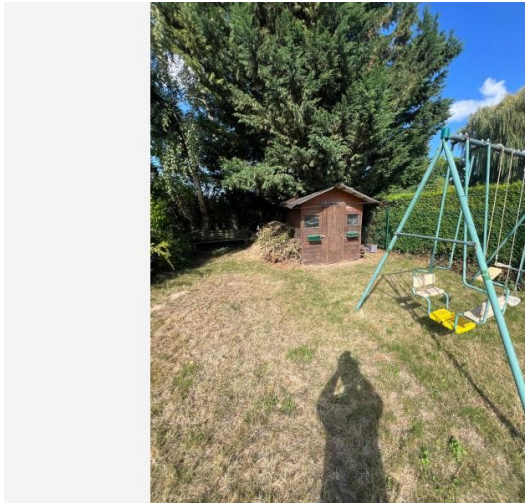
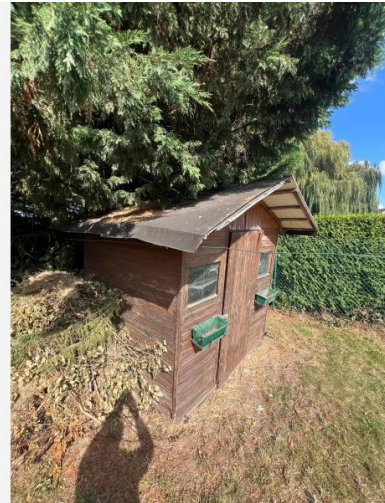
## Fiche 16: Roofing dak tuinhuis

Geen asbest

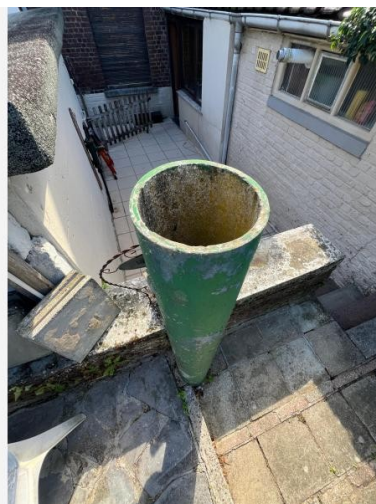
## Fiche 19: Cementbuis

Geen asbest

### Conclusie

| # | Type | Referentie | Resultaat |
|---|---|---|---|
| 19.1 | Puntmonster | 05 | Geen asbest |

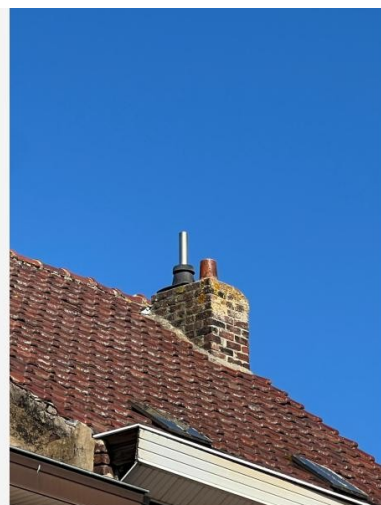
### Fiche 25: Dakbedekking bestaande uit pannen (niet verdacht)

| Beschrijving | Notitie | Terug te vinden op plannen |
|---|---|---|
| Fiche 25: Dakbedekking bestaande uit pannen (niet verdacht) | De dakbedekking is niet-asbestverdacht. | Plan 1.1: plan daken |
