# Asbestinventarisatetest

Kortrijkstraat 181, 9700 Oudenaarde

Attestnummer : 20260422-000269.000

Uitgegeven op : 22.04.2026

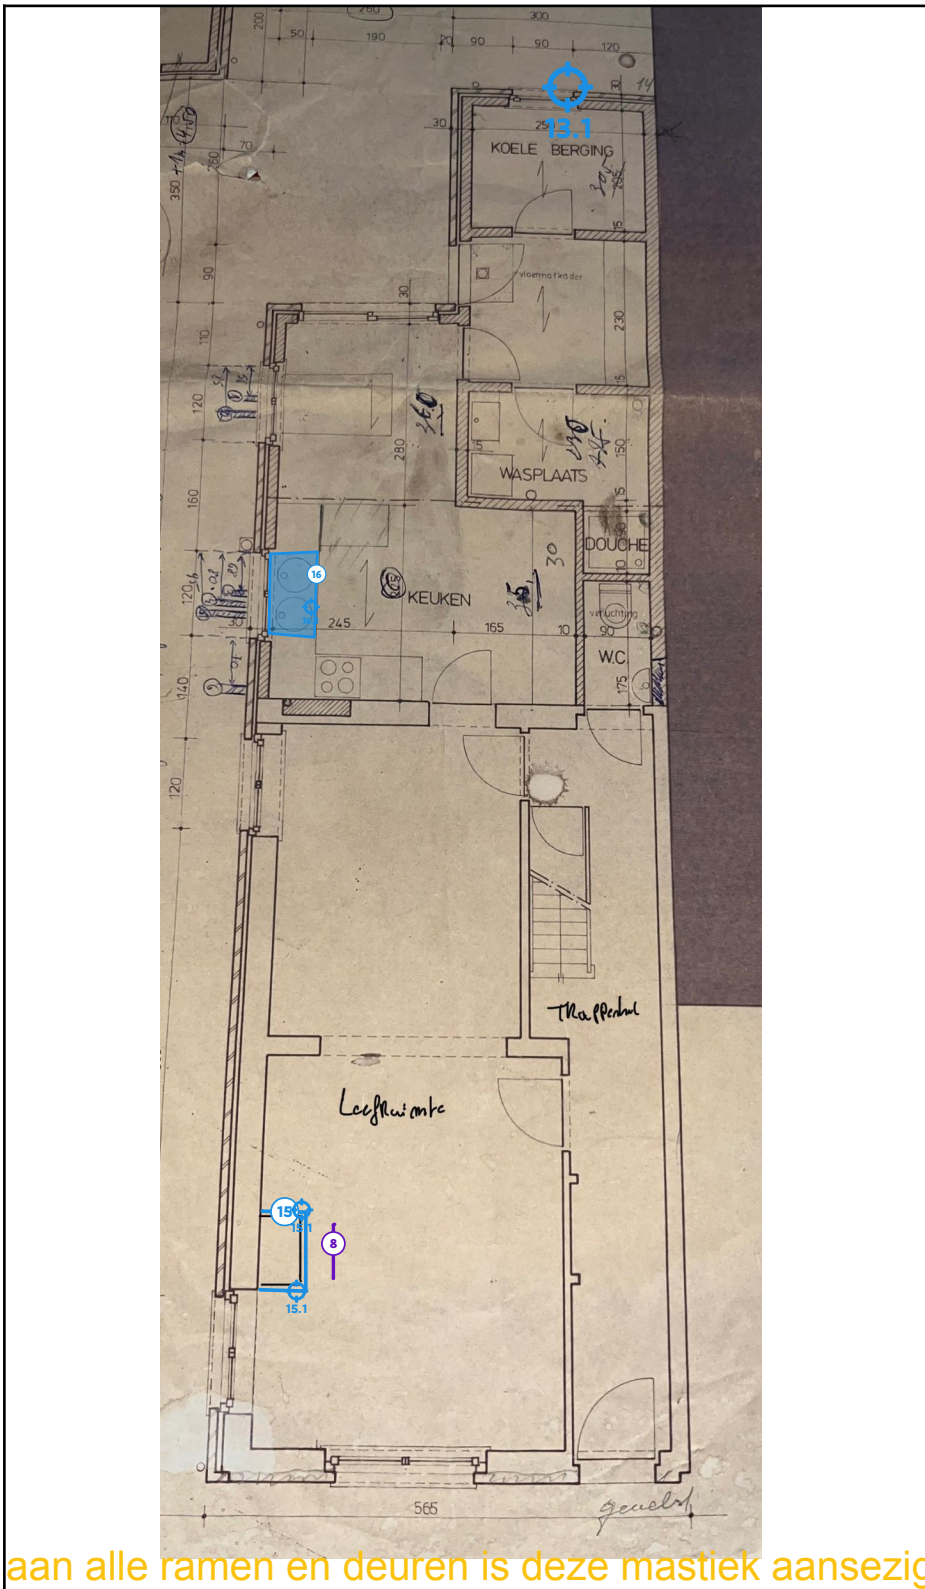
# Plan 1.3: Gelijkvloers

aan alle ramen en deuren is deze mastiek aansezig

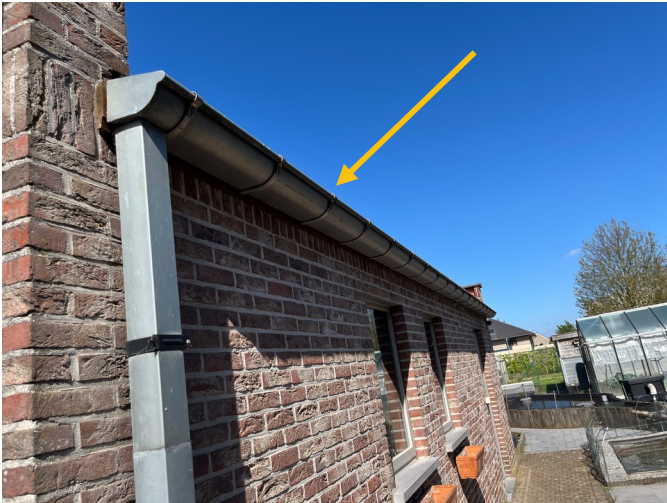
Overzichtsfoto

**Dringend verwijderen**

Beschrijving	Dakgoot - Contaminatie
Type afvalstof	Betreft resten (contaminatie) van verwerking of beschadiging
Type resten (contaminatie)	<ul style="list-style-type: none"><li>• Stof, deeltjes &lt; 4 mm, flinters, gruis (los, opliggend)</li><li>• Stof, deeltjes &lt; 4 mm, flinters, gruis (vermengd in materiaal)</li></ul>
Besmette materialen	<ul style="list-style-type: none"><li>• Organisch materiaal (mos, mest, vegetatie, ...)</li><li>• Sediment (dakgoot, afvoerbuï, regenwaterput, ...)</li></ul>
Bron van de resten	golfplaten dak
Omgeving	Buiten
Primaire drager	Infrastructuur hemelwater (opvang en afvoer)
Gebondenheid resten	Niet hecht
Hoeveelheid (gewicht - aantal)	<ul style="list-style-type: none"><li>• 1,00 kg - 1 stuk</li></ul>
Totaal gewicht	1,00 kg
Eenvoudig bereikbaar	Ja
Identificatiemethode	De asbestdeskundige beoordeelt het materiaal als asbestverdacht en dus asbesthoudend, en dit zonder monstername.

Opmerking	de hoeveelheid betreft een inschatting

Te nemen maatregelen

- Verwijder het asbestafval.

Voorstel van verwijderingsmethode

- Eenvoudige handelingen: mag via doe-het-zelf of door werknemer(s) met opleidingsattest eenvoudige handelingen  
Bij het uitvoeren van eenvoudige handelingen, zoals toegestaan via doe-het-zelfmethoden of door werknemers met een opleidingsattest, is het gebruik van de juiste persoonlijke beschermingsmiddelen (PBM's) verplicht om blootstelling aan asbestvezels te voorkomen. Wij adviseren echter om asbest te laten verwijderen door een werknemer met opleidingscertificaat. Maar het is ook toegestaan via de doe-het-zelfmethode, mits de juiste voorzorgsmaatregelen en PBM's in acht worden genomen. De te gebruiken PBM's zijn:
  - FFP3-mondmasker of halfgelaatsmasker met P3 filter
  - wegwerpoverall (Tyvek CATIII, type 5en 6)
  - afwasbaar schoeisel

- De toepassingen dienen in zijn geheel, zonder te breken en zonder stofvorming, verdere vergruizing verwijderd te worden. Gebruik hiervoor een vernevelaar of fixeermiddel om het asbestmateriaal eerst te fixeren.

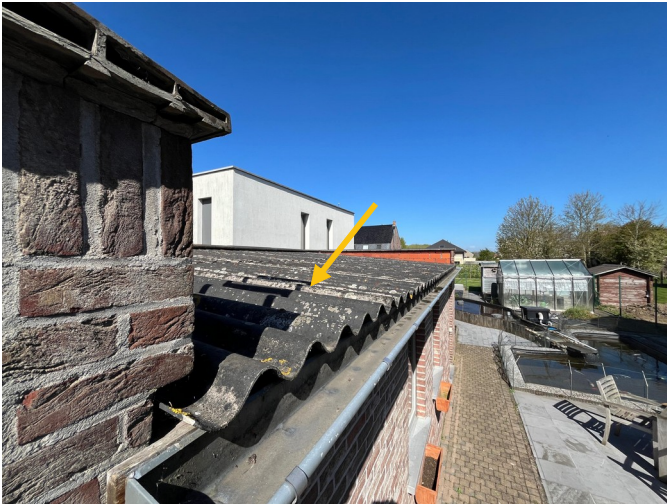
Overzichtsfoto

Beschrijving	Deksteen
Omgeving	Buiten
Primaire drager	Wand buitenschil
Asbestmateriaal	Deksteen, muurkap - Hol
Bindmiddel van asbestmateriaal	Cement
Gebondenheid op basis van bindmiddel	Hecht
Hoeveelheid (oppervlakte - dikte - aantal)	• 5,00 m <sup>2</sup> - 5,00 cm - 1 stuk
Totaal volume	0,25 m <sup>3</sup>
Eenvoudig bereikbaar	Ja
Bevestigingswijze	• Verlijmd, ingegoten, versmeerd
Identificatiemethode	Een monstername door de asbestdeskundige met laboanalyse door een asbestlabo.
Destructieve handeling voor identificatie	Nee
Opmerking	De hoeveelheid betreft een schatting.

Het asbestmateriaal valt onder de mijlpaal van 2034.

Verwijderen

- Hemelwater dat afspoelt van asbestcement daken of gevels kan asbestdeeltjes bevatten. Gebruik het enkel voor gesloten circuits (bv. spoelen toiletten). Reinig na het vervangen van het dak of de gevel de dakgoten en regenwaterput of -ton om asbesthoudend sediment of slib te verwijderen

- Eenvoudige handelingen: mag via doe-het-zelf of door werknemer(s) met opleidingsattest eenvoudige handelingen  
Bij het uitvoeren van eenvoudige handelingen, zoals toegestaan via doe-het-zelfmethoden of door werknemers met een opleidingsattest, is het gebruik van de juiste persoonlijke beschermingsmiddelen (PBM's) verplicht om blootstelling aan asbestvezels te voorkomen. Wij adviseren echter om asbest te laten verwijderen door een werknemer met opleidingscertificaat. Maar het is ook toegestaan via de doe-het-zelfmethode, mits de juiste voorzorgsmaatregelen en PBM's in acht worden genomen. De te gebruiken PBM's zijn:
  - FFP3-mondmasker of halfgelaatsmasker met P3 filter
  - wegwerpoverall (Tyvek CATIII, type 5en 6)

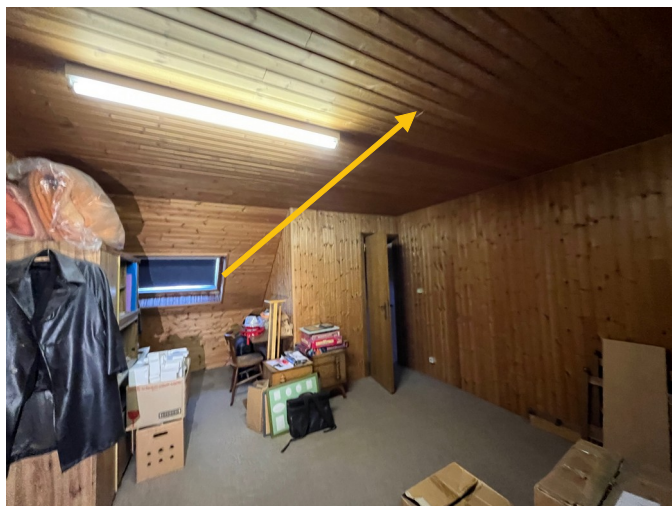
*Situeringsfoto*

Basis voor advies	Beoordeling
Basis voor advies	De asbestdeskundige beoordeelt het materiaal als asbesthoudend op basis van een beoordeling met het blote oog.

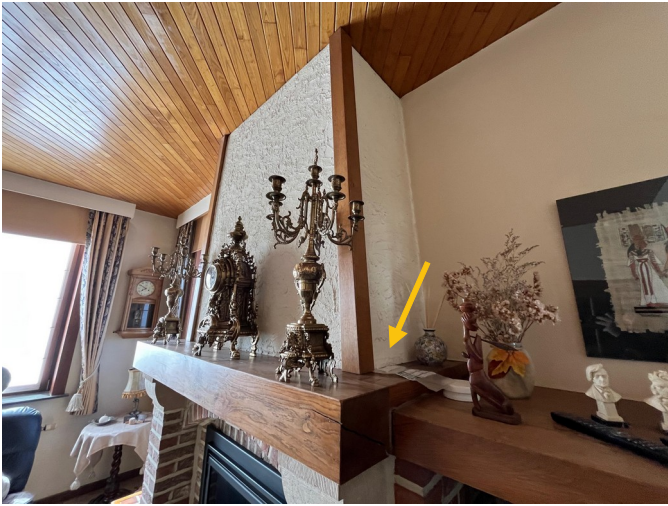
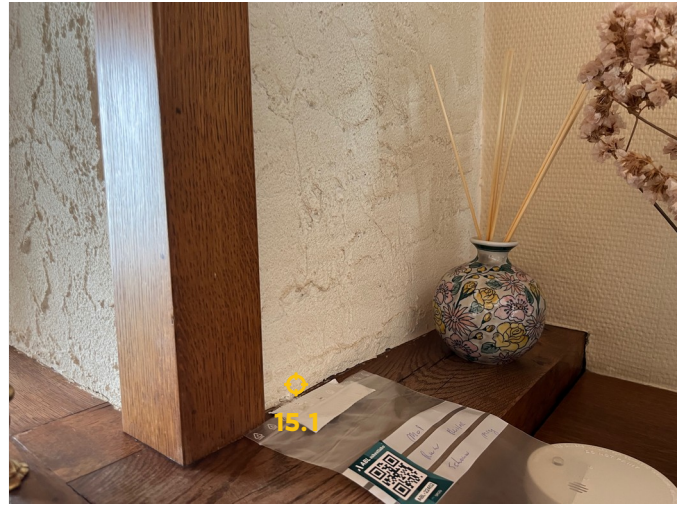
# Fiche 15: Ruw pleisterwerk binnenwand

Geen asbest

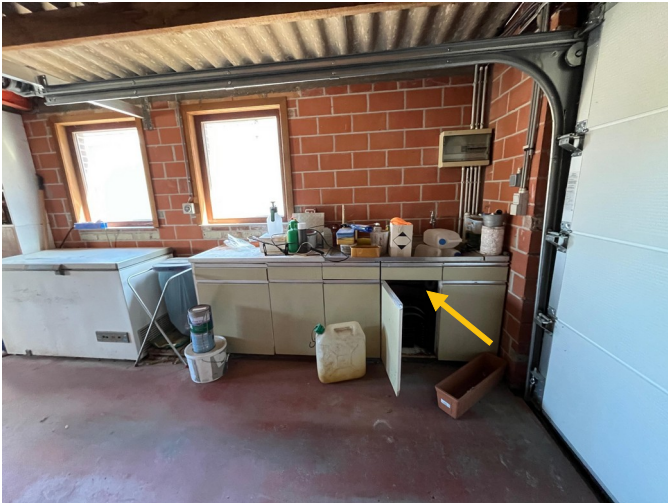
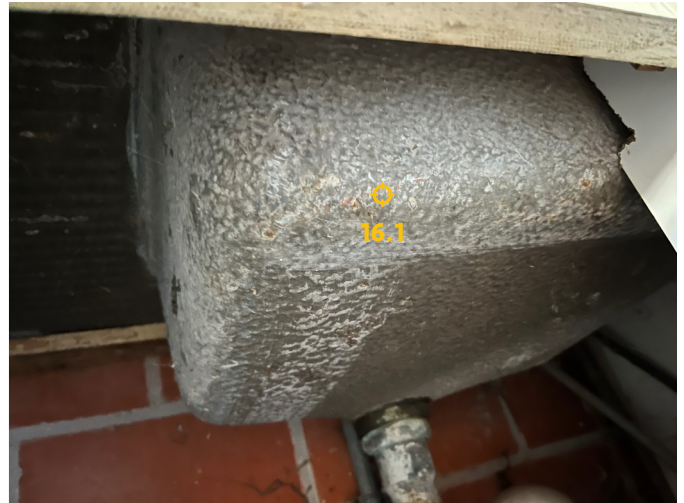
## Fiche 16: Coating spoelbak

Geen asbest

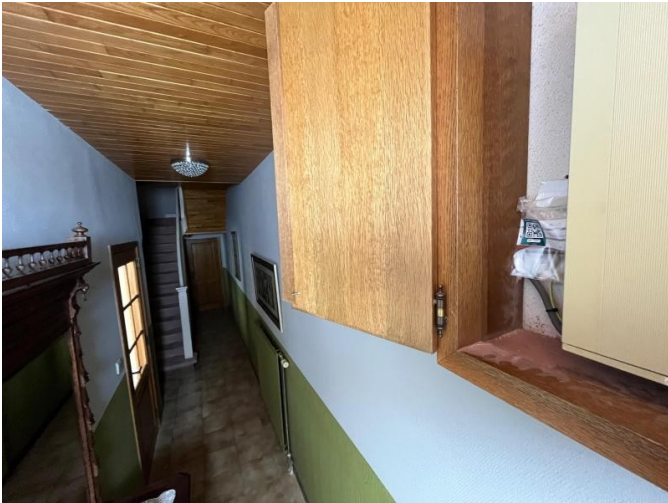
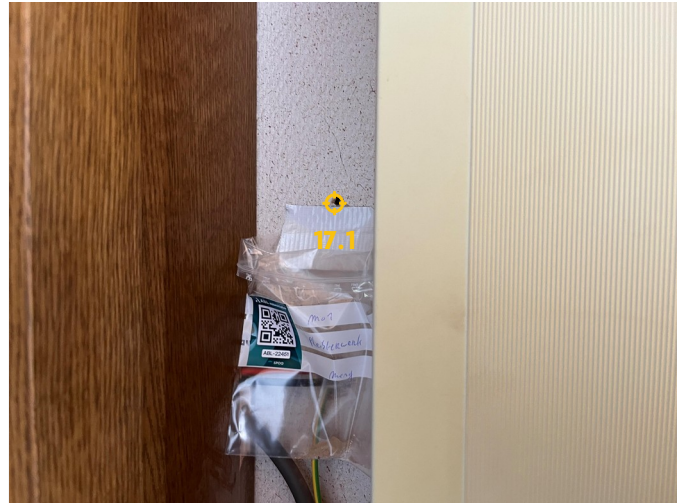
# Fiche 17: Pleisterwerk wanden

Geen asbest

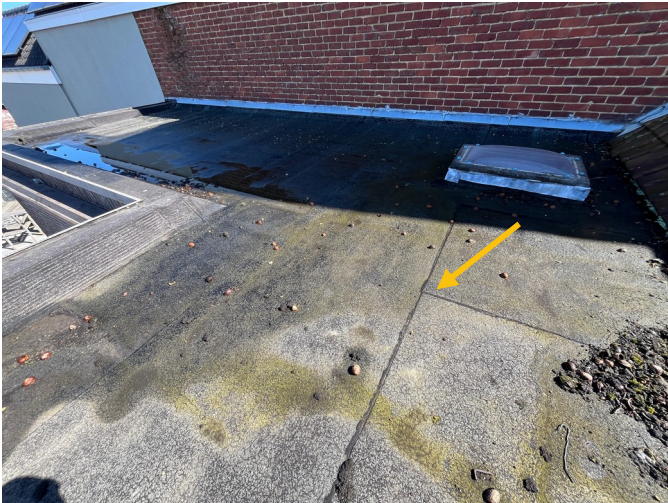
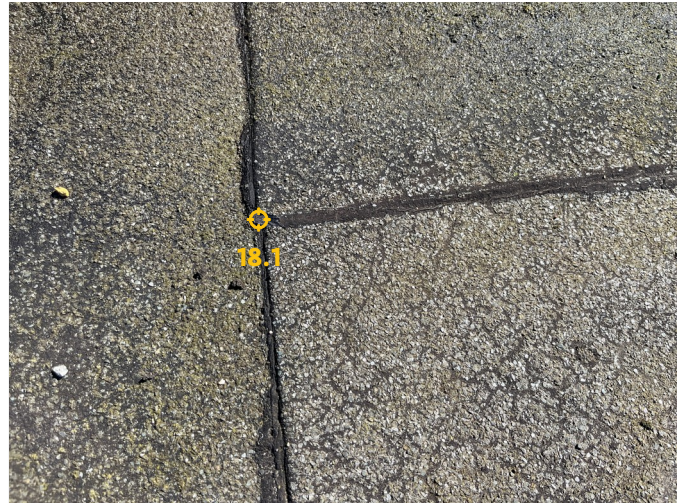
# Fiche 18: Dakbedekking - Roofing

Geen asbest
