# Asbestinventarisatattest

Meerlenhoflaan 41, 2660 Antwerpen

Attestnummer : 20260326-000021.000

Uitgegeven op : 26.03.2026

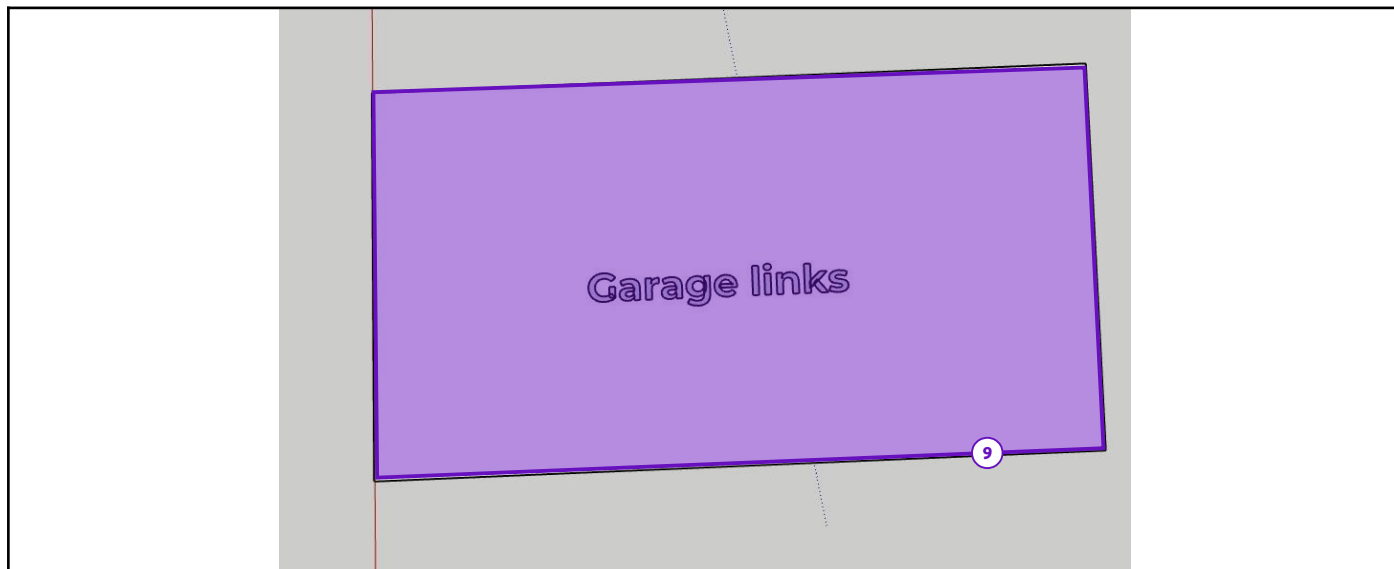
## Plan 2.1: Garage links

| Beschrijving | Type | Actie |
|---|---|---|
| 9. Materiaal in opslag | Beperking | - |

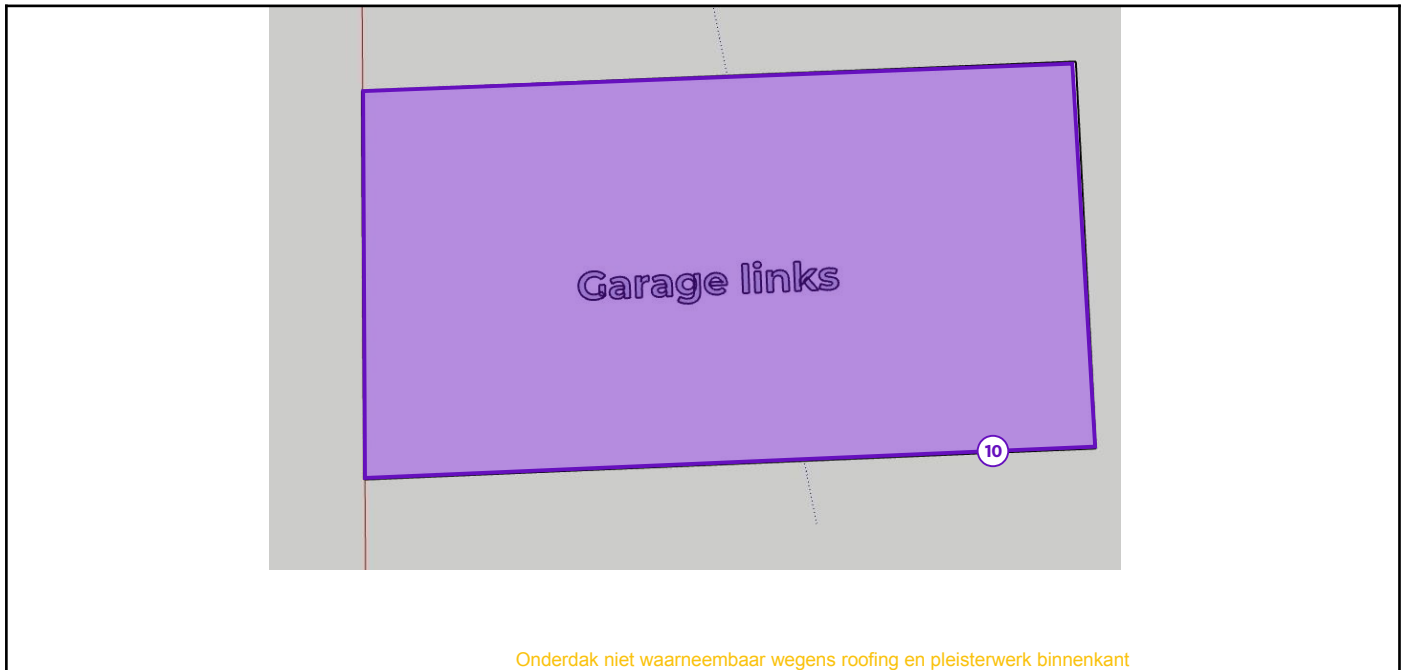
## Plan 2.2: Garage links 2

| Beschrijving | Type | Actie |
|---|---|---|
| 10. Onderdak plat dak garage links | Beperking | - |

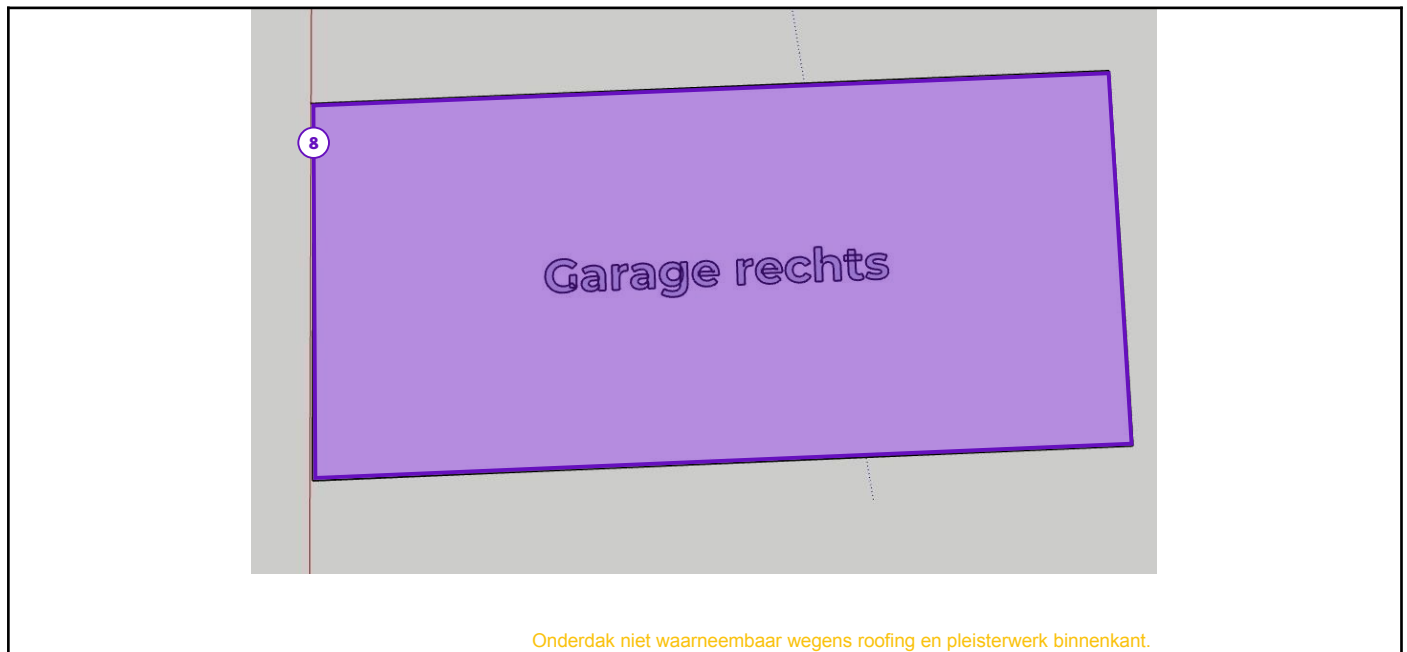
## Plan 3.2: Garage rechts 2

| Beschrijving | Type | Actie |
|---|---|---|
| 8. Onderdak plat dak garage rechts | Beperking | - |

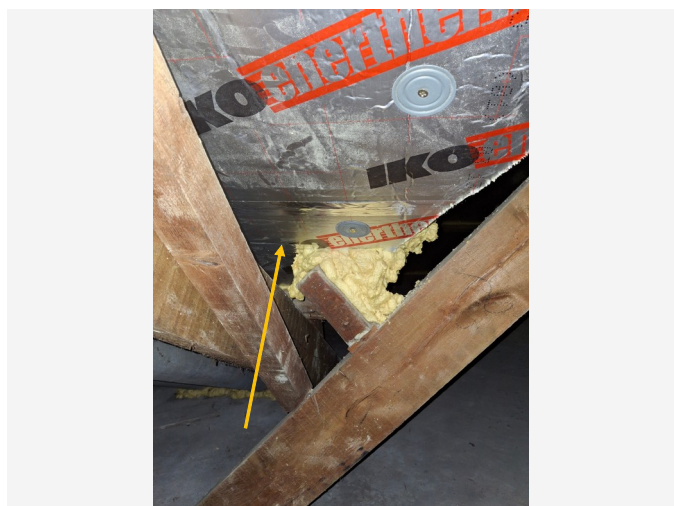
Situeringsfoto

| Karakterisatie | Asbest (verdacht) |
| Primaire drager | Schuin dak |

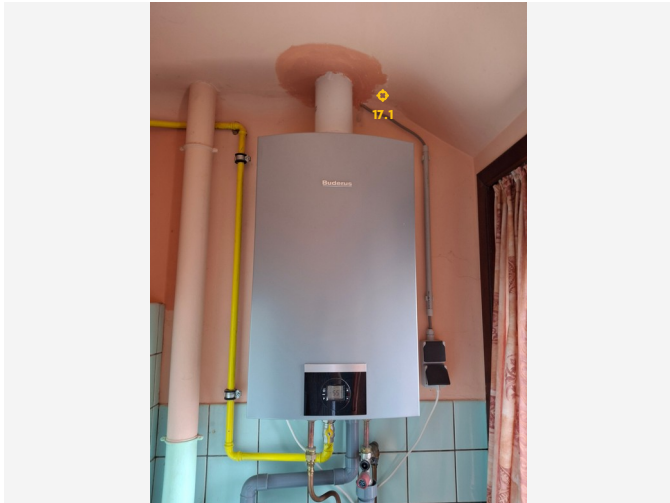
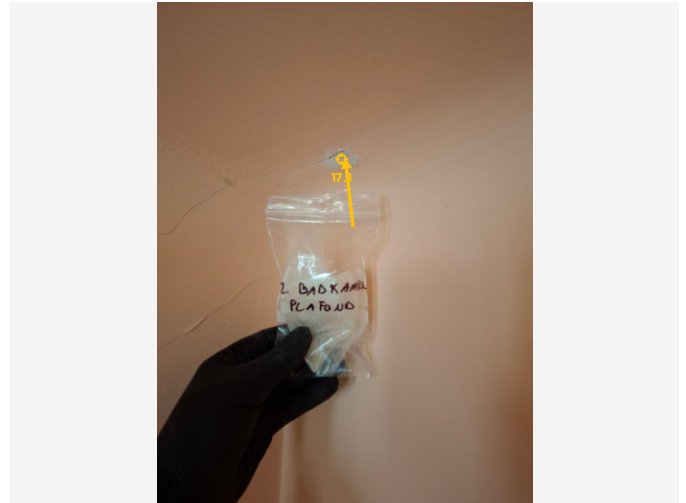
## Fiche 17: Pleisterwerk plafonds woning

Geen asbest

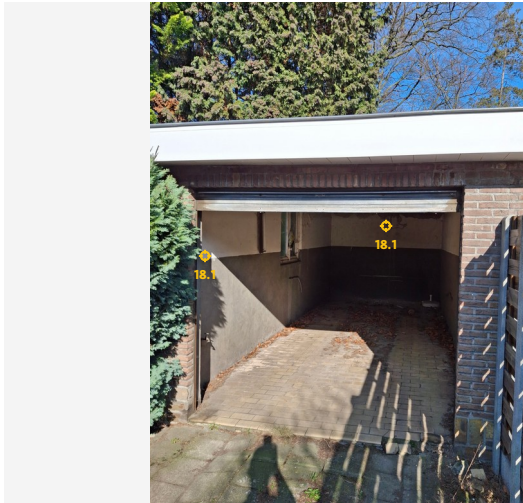
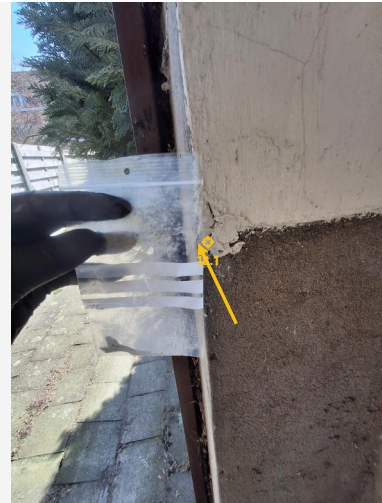
## Fiche 18: Pleisterwerk wanden garage rechts

Geen asbest

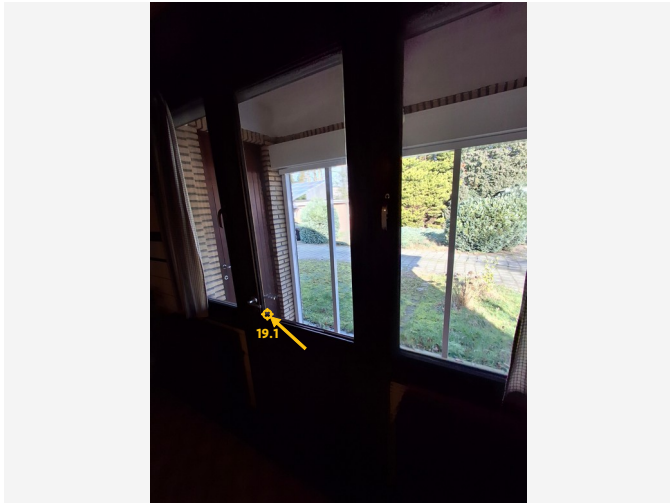
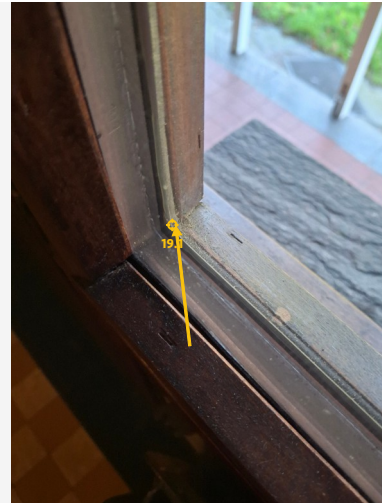
## Fiche 19: Mastiek (staalname)

Geen asbest

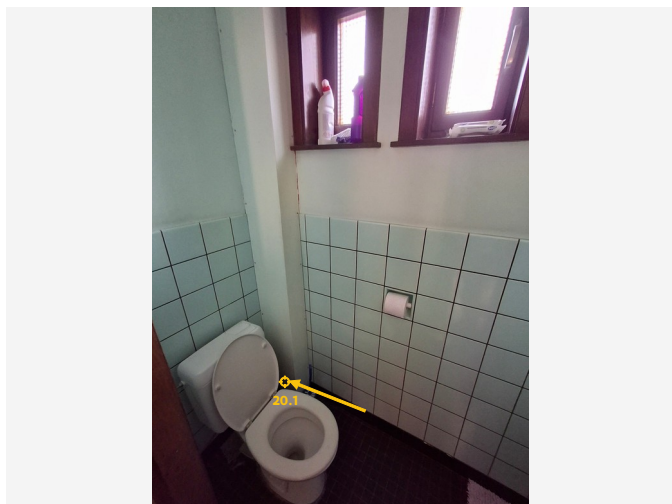
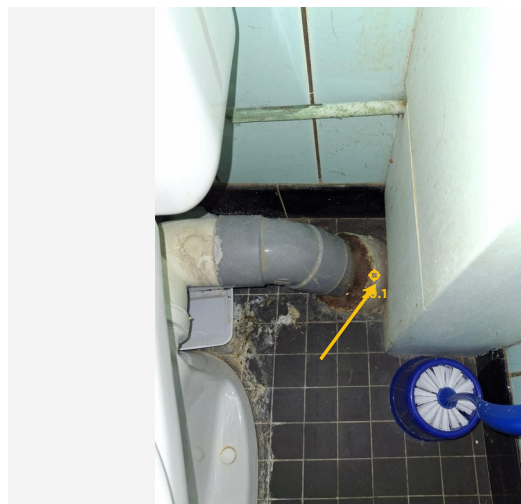
## Fiche 20: Cementbuis WC

Geen asbest

| Opmerking | De exacte lengte kon niet worden vastgesteld. |

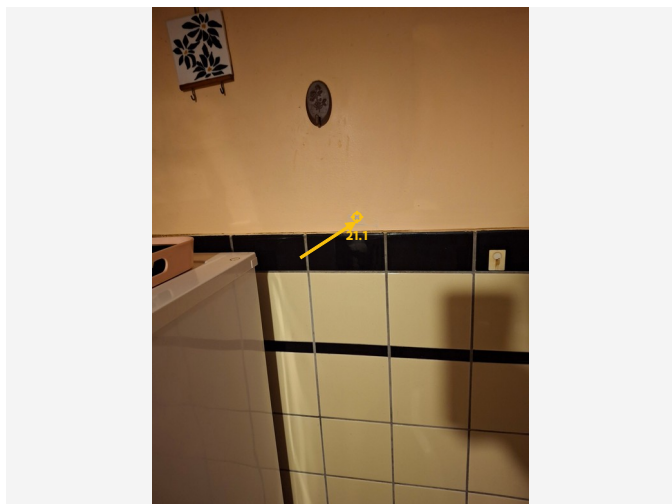
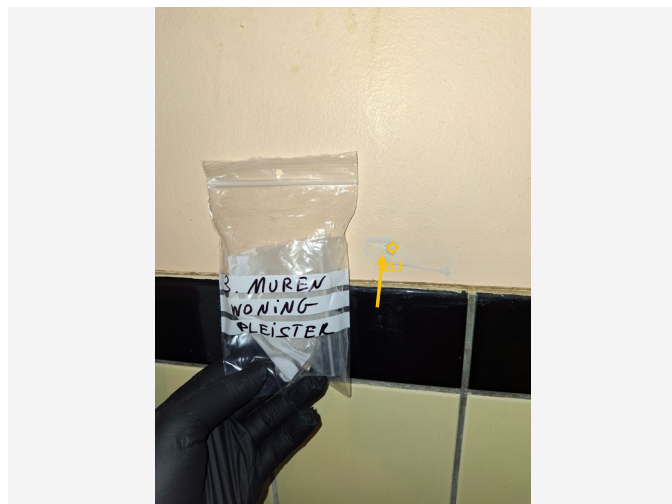
## Fiche 21: Pleisterwerk wanden

Geen asbest

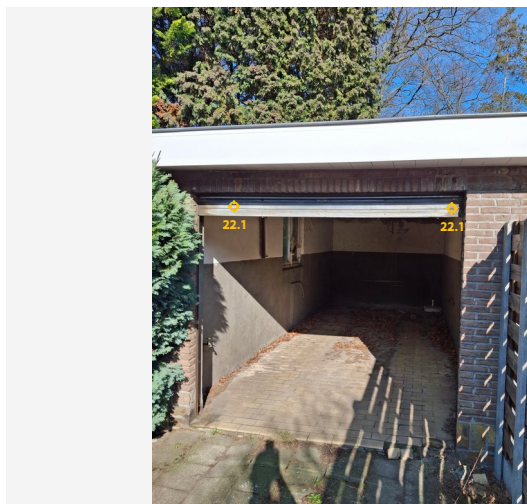
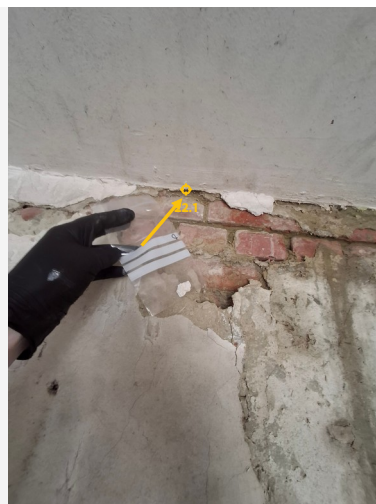
## Fiche 22: Pleisterwerk plafond garage rechts

Geen asbest

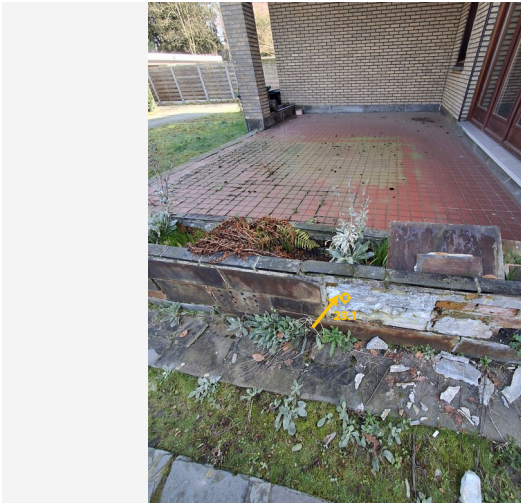
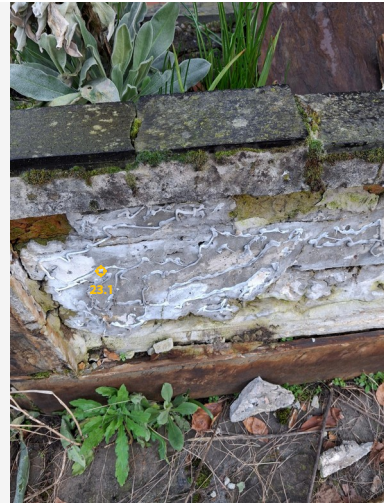
## Fiche 23: Lijm (asbestverdacht)

Geen asbest

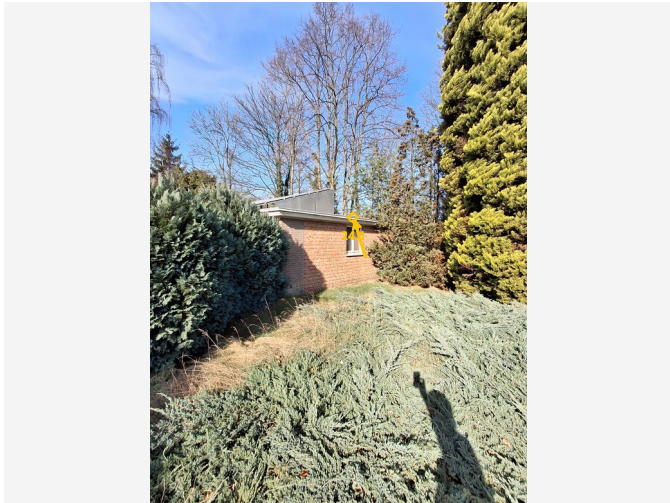
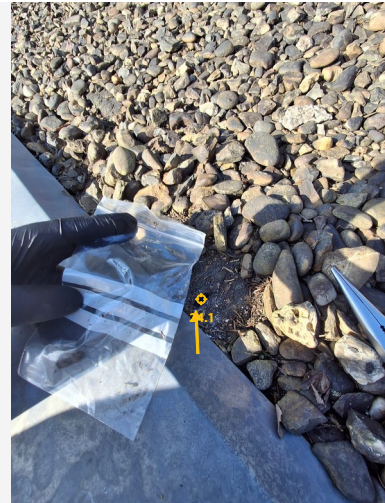
## Fiche 24: Roofing plat dak garage

Geen asbest

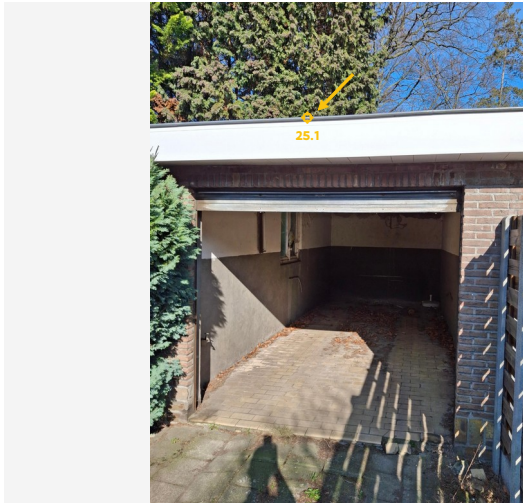
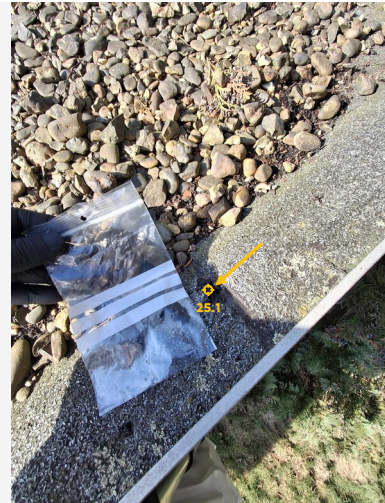
## Fiche 25: Roofing plat dak garage rechts

Geen asbest

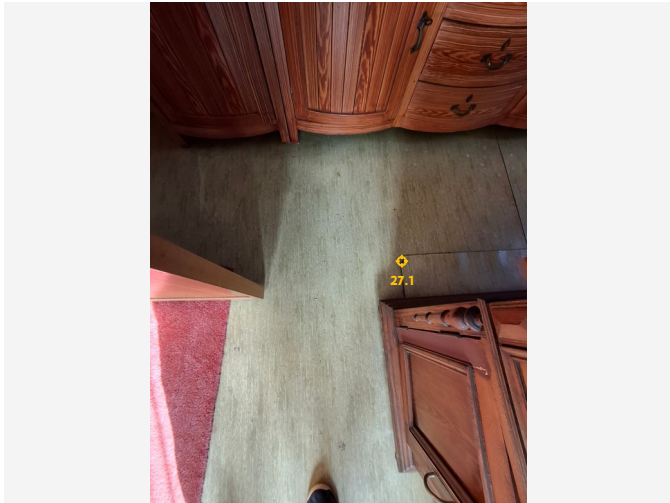
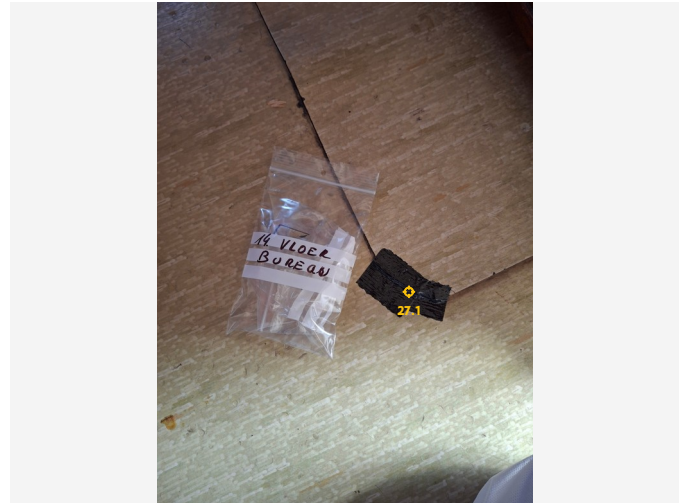
## Fiche 27: Vinylvloer 1ste VD bureau

Geen asbest

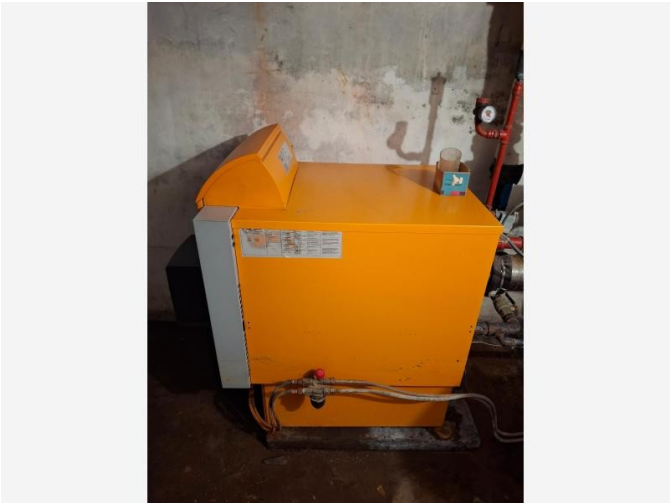
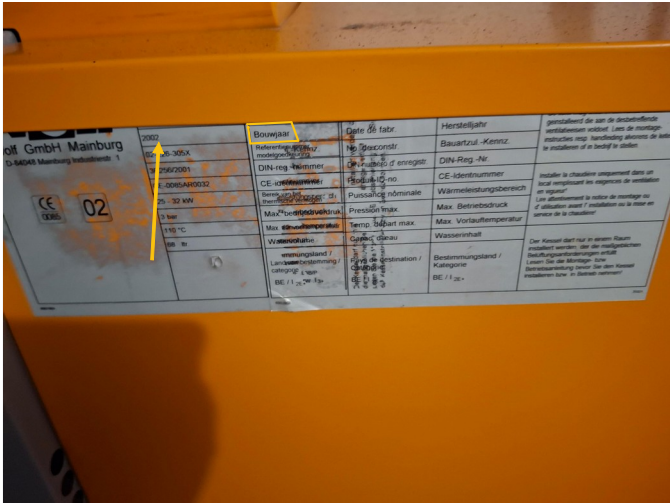
## Fiche 28: Stookketel / Brander

| Beschrijving | Notitie | Terug te vinden op plannen |
|---|---|---|
| Fiche 28: Stookketel / Brander | Tijdens de inspectie is het bouwjaar 2002 vastgesteld. | Plan 1.12: kelder1 |
