# Asbestinventarisatetest

St. Bernardse steenweg 29, 2620 Hemiksem

Attestnummer : 20260327-000500.000

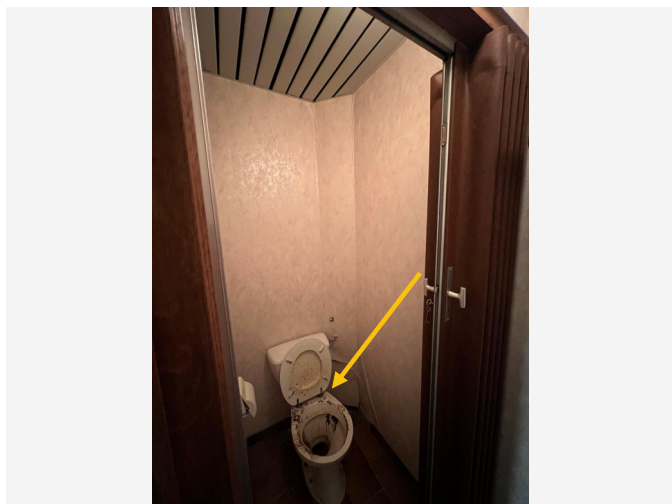
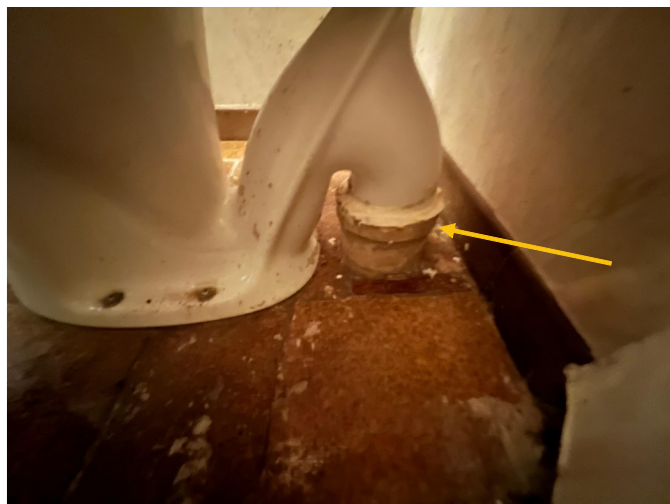
| Basis voor advies | De asbestdeskundige beoordeelt het materiaal als niet-asbestverdacht. |

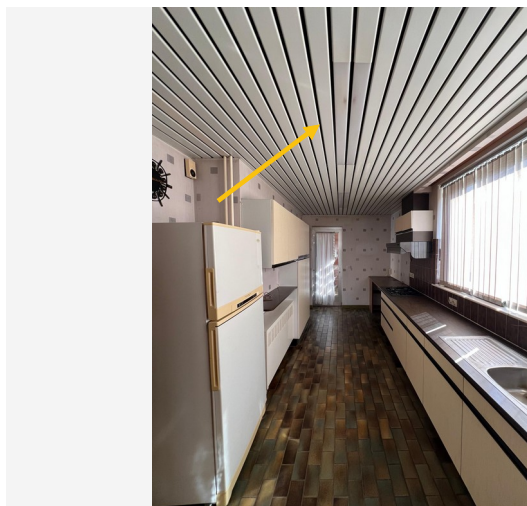
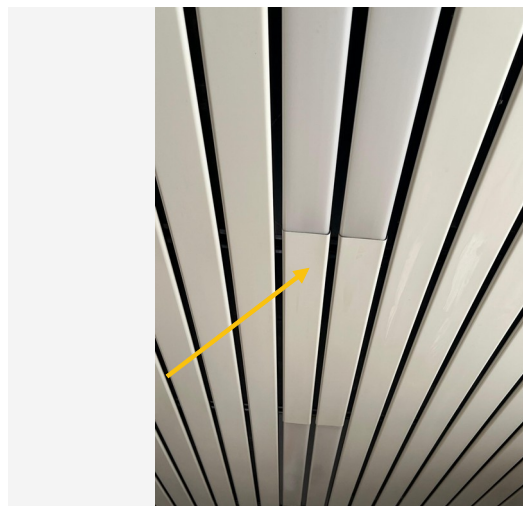
| Basis voor advies | De asbestdeskundige beoordeelt het materiaal als niet-asbestverdacht. |

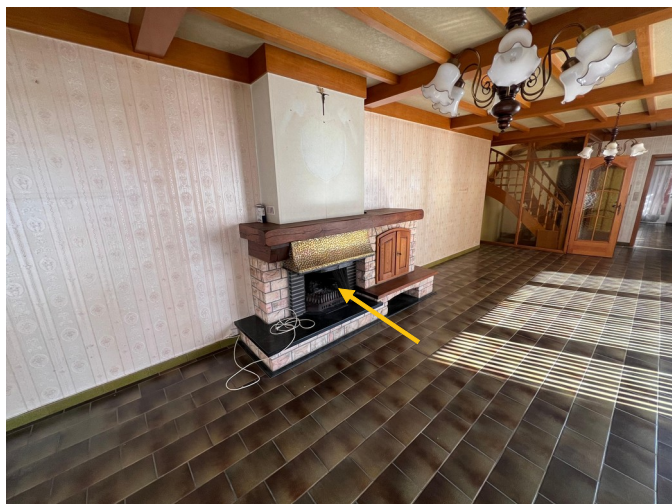
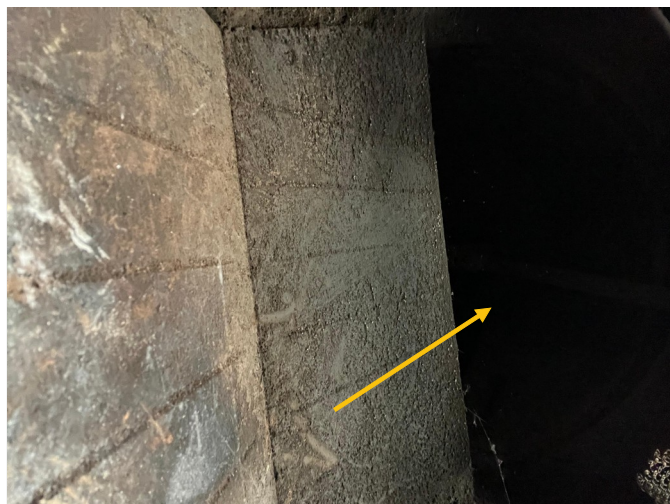
| Basis voor advies | De asbestdeskundige beoordeelt het materiaal als niet-asbestverdacht. |

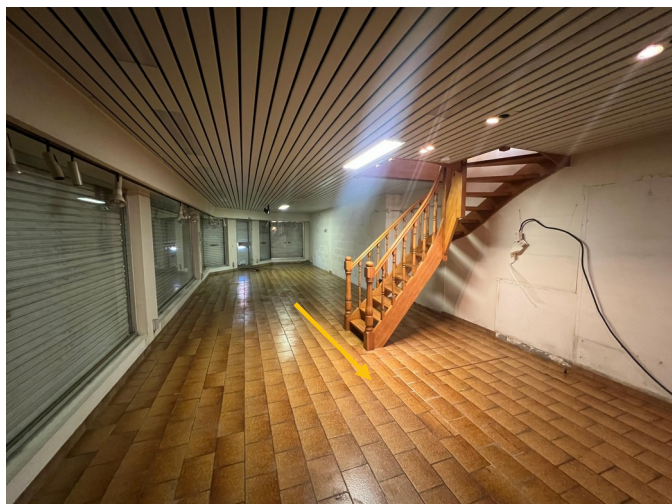
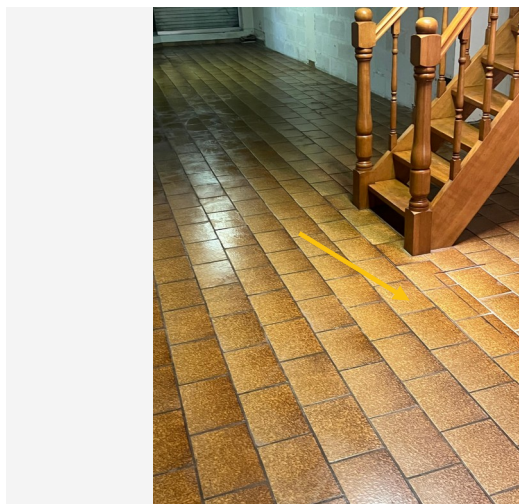
| Basis voor advies | De asbestdeskundige beoordeelt het materiaal als niet-asbestverdacht. |

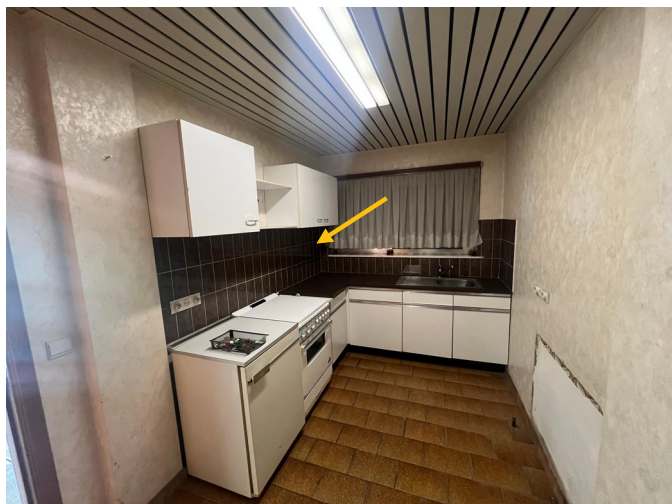
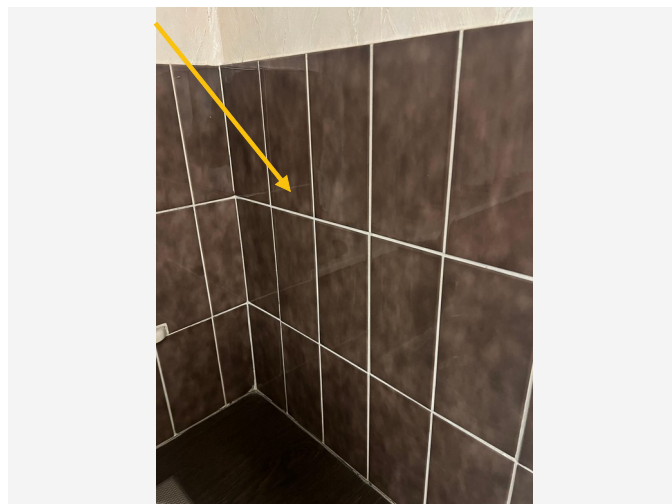
| Basis voor advies | Beoordeling op basis van expertise, zonder een vaststelling door de asbestdeskundige. |

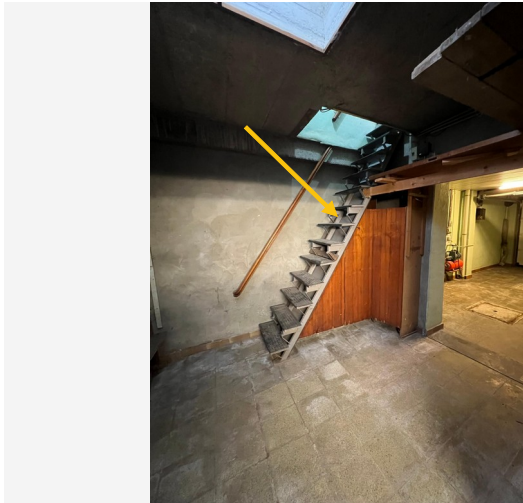
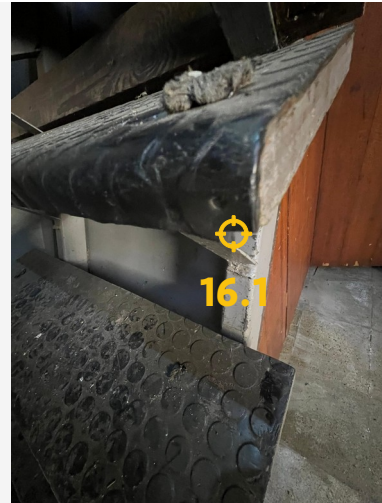
## Fiche 16: Trapneuzen

Geen asbest

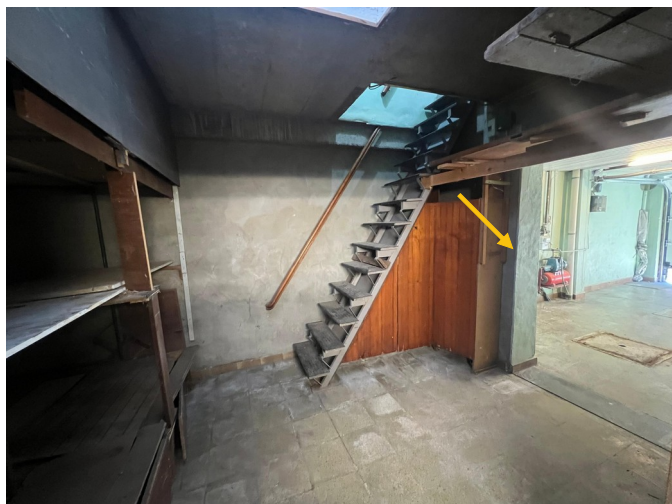
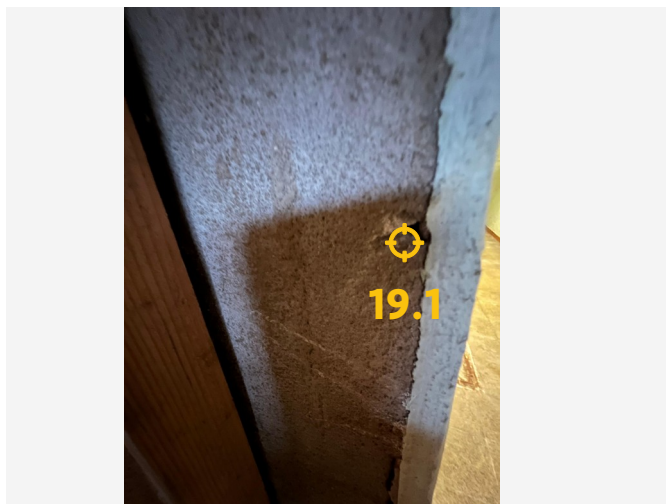
## Fiche 19: Cementering berging gelijkvloers

Geen asbest
