# Asbestinventarisatetest

Pastoor Wuytsstraat 6, 2400 Mol

Attestnummer : 20251128-000219.000

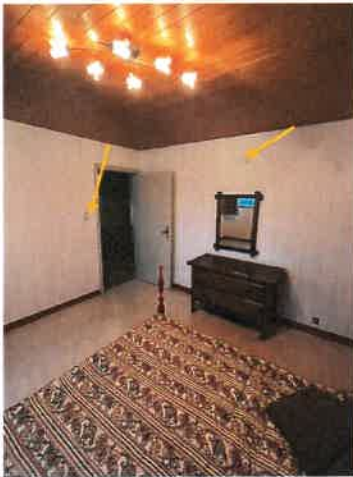
Overzichtsfoto

## Fiche 2: Bakeliet toep - woning )

| Identificatiemethode | <p>De asbestdeskundige beoordeelt het materiaal als asbestverdacht en dus asbesthoudend, en dit zonder monstername.</p> <p>Motivatie: De monstername brengt andere schade aan dan schade die inherent is aan de monstername.</p> |
| Opmerking | <p>Het is moeilijk te bepalen of de bakeliettoepassingen in de woning ook effectief asbesthoudend zijn (het kan ook gaan om de asbestvrije variant). ( aantal 14 x )</p> <p>Er werd geen monster genomen owv beschadiging aan een elektrisch gerelateerde toepassing, extra controle bij verwijdering van het verdacht materiaal.</p> |

- Eenvoudige handelingen: mag via doe-het-zelf of door werknemer(s) met opleidingsattest eenvoudige handelingen  
Schakelaars, stopcontacten en andere gelijkaardige toepassingen kunnen eenvoudig losgeschroefd worden --> EH doe-het-zelf. Afgesloten of verzegelde kast --> EH opgeleid techniker personeel 8u basisopleiding asbest. Voor elektrische infrastructuur en uitrusting dient u vooraleer men deze toepassing gaat bevochtigen de elektriciteit af te sluiten (zoniet elektrocutie-/brandgevaar). standaard dragen van de nodige wegwerp beschermingsmiddelen FFP 3 masker , handschoenen en tyvec CAT III type 5-6 , afspoelbaar schoeisel Losschroeven en dubbel verpakken in plastic , sluit luchtdicht af en breng dit als hechtgebonden afval naar een plaatselijk containerpark. Voor hechtgebonden toepassingen: Bij verwijdering door doe-het-zelf moet men dit afval dubbel en luchtdicht verpakt aandienen bij het gemeentelijk recyclagepark. Men raadpleegt best op voorhand de voorwaarden van het recyclagepark.

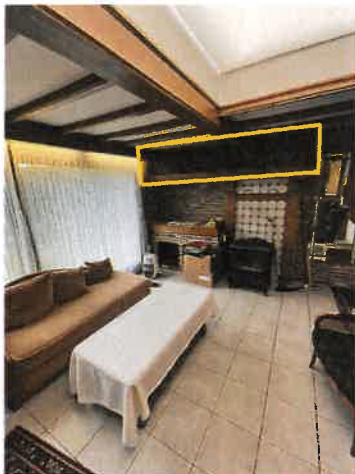
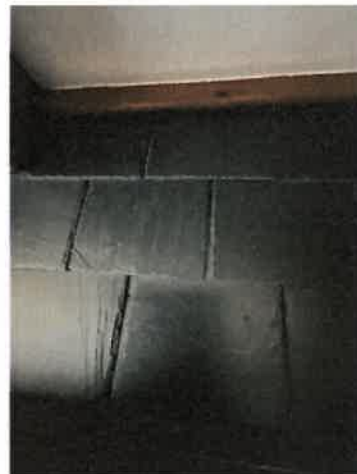
## Fiche 7: Leien- binnenzijde veranda

### Informatie over een niet-asbestverdacht materiaal

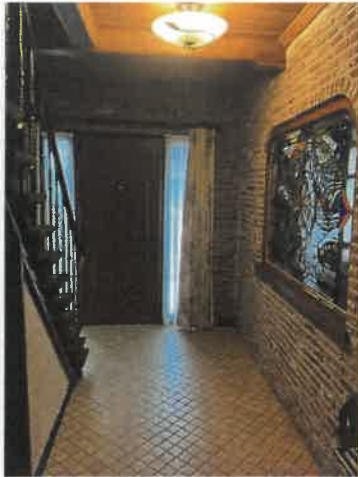
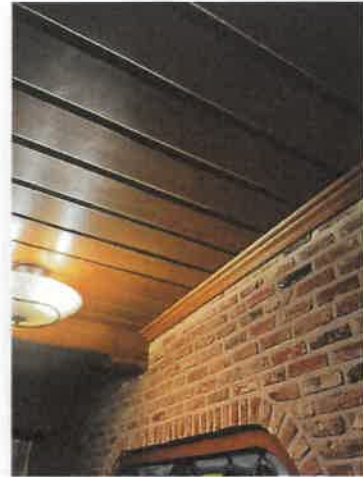
## Fiche 8: Valse plafonds - hout/gipskarton

### Informatie over een niet-asbestverdacht materiaal

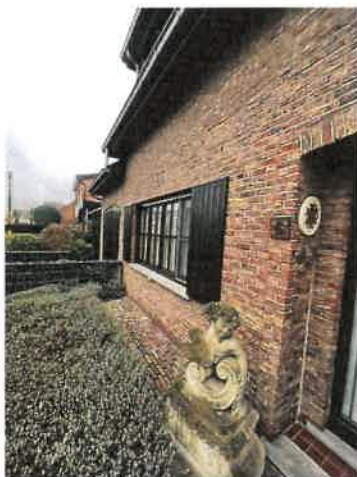
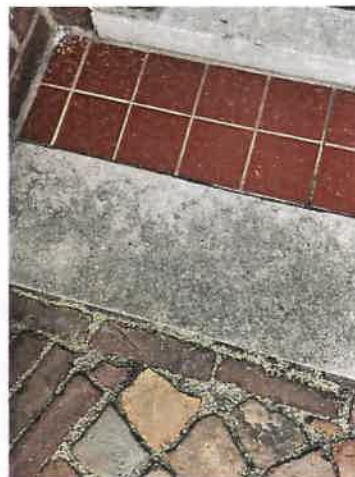
## Fiche 9: Dorpels ( buiten )

### Informatie over een niet-asbestverdacht materiaal

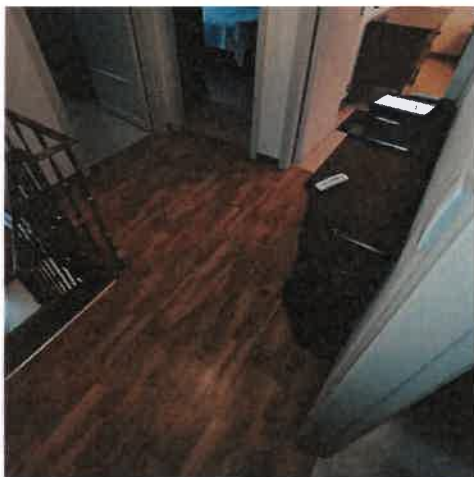
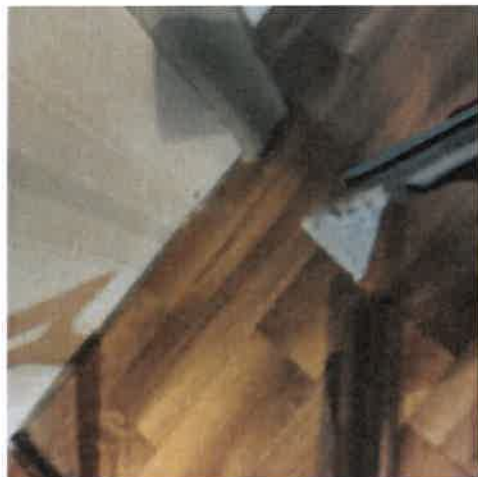
# Fiche 11: Vinylvloer - nachthal - v+1

## Informatie over een niet-asbestverdacht materiaal

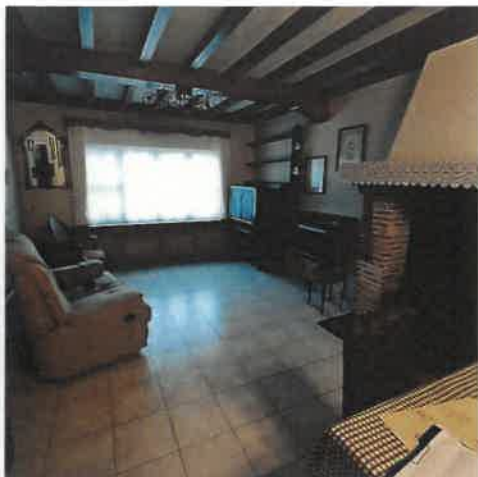
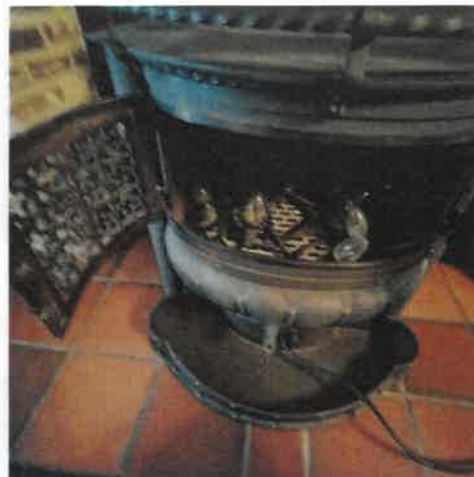
## Fiche 12: Kachelkoord - woonkamer

### Informatie over een niet-asbestverdacht materiaal

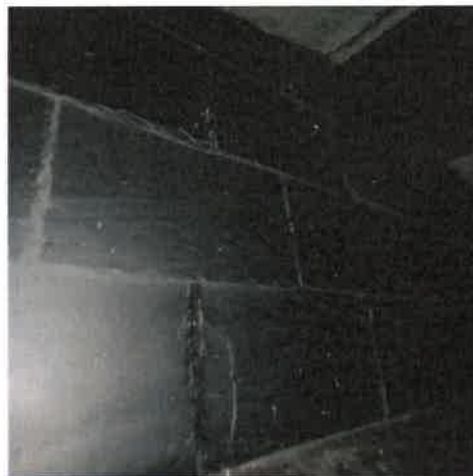
De leien zijn visueel herkend als natuurleien en zijn niet asbestverdacht.

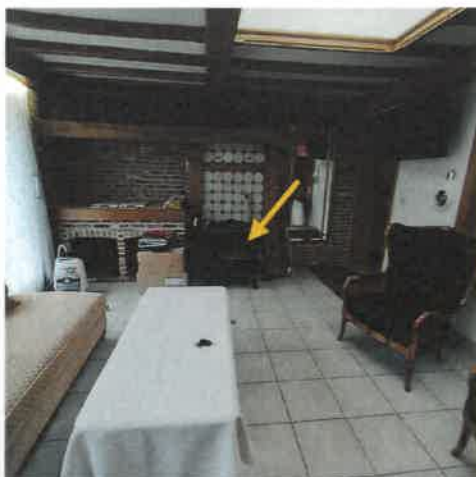
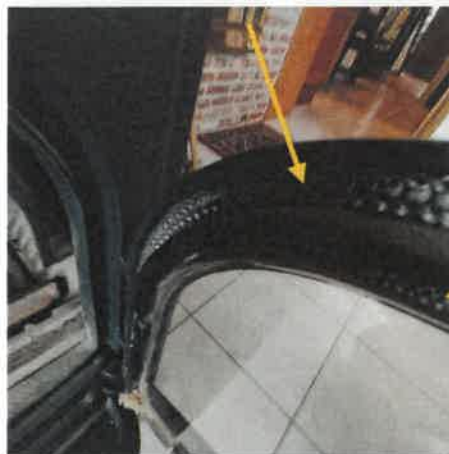
## Fiche 14: Kachelkoord\_ veranda

Het koord werd visueel herkend als een synthetische koord en is niet asbesthoudend.

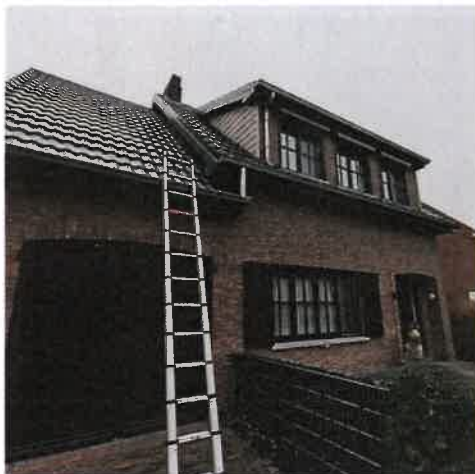
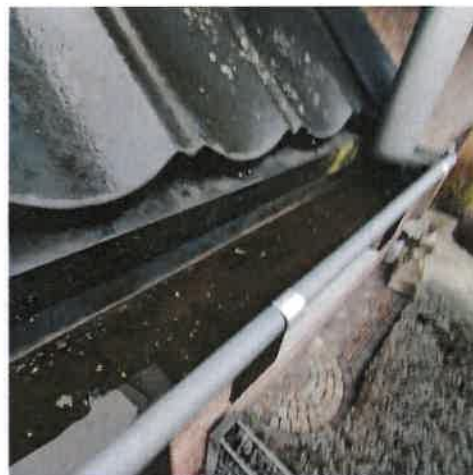
## Fiche 15: Dakgoot- woning

De dakgoten werden gecontroleerd, er werden geen verdachte afwerkingslagen aangetroffen

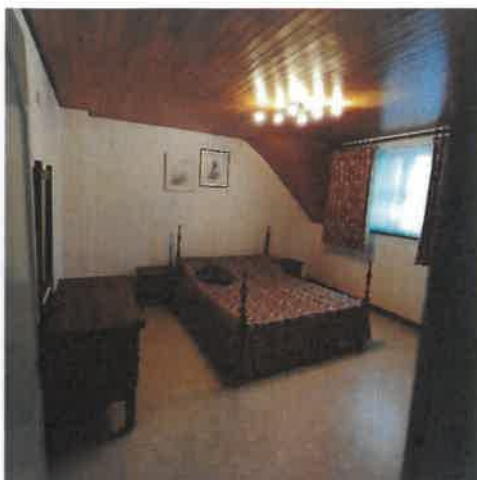
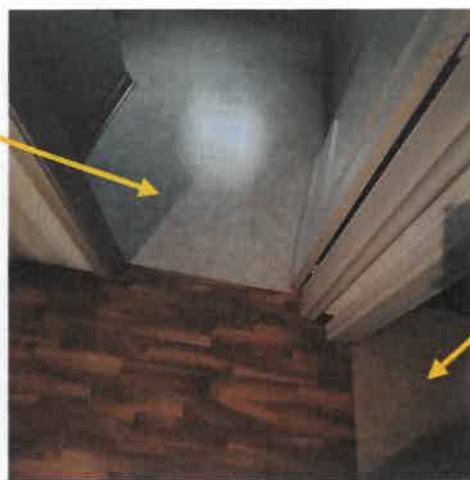
## Fiche 16: Vinylvloer - Slaapkamers + berging

Volgens expertise kunnen we deze vinyl als niet asbest verdacht beschouwen (soepel en flexibel van structuur.) (onderkant met jute/koord) Het is niet gekend wat eronder bevindt extra controle aangewezen bij vloer werken.

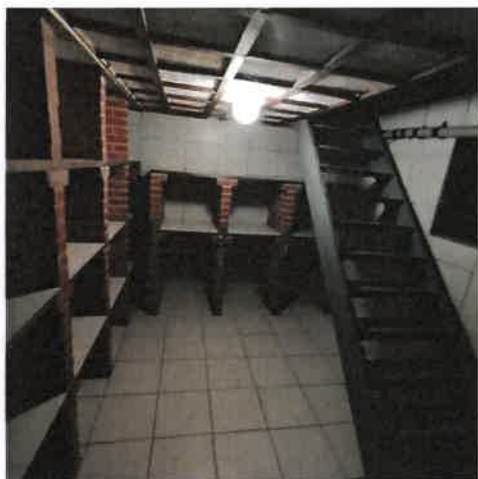
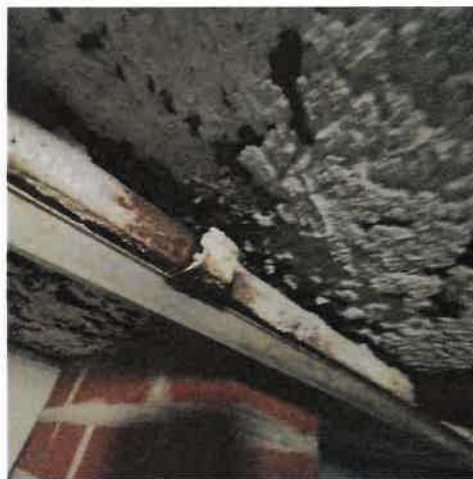
## Fiche 17: Plafond - kelder

Het plafond van de kelder is vervaardigd uit geschilderde beton en is niet verdacht.

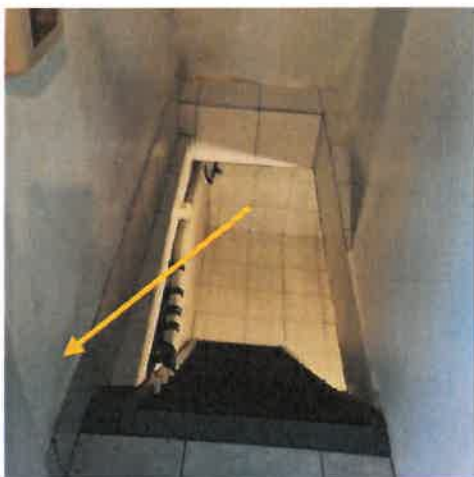
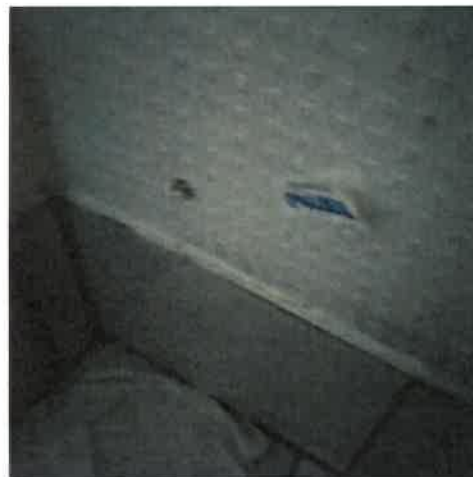
## Fiche 18: Muurpleister

Geen asbest

| # | Type | Referentie | Resultaat |
|---|---|---|---|
| 18.1 | Mengmonster | Muren | Geen asbest |

| Opmerking | <p>olgens het inspectieprotocol is een monstername van het pleisterwerk verplicht om dit te identificeren als niet-asbesthoudend.</p> <p>Locatie staalnames: individuele ruimte: berging v+1/ natte ruimte: keuken / stookplaats: NVT/ traphal: Toegang</p> <p>De vermelde oppervlaktes en volumes betreffen een beredeneerde schatting. Er worden geen rechten verleend aan deze oppervlaktes/volumes. De dikte is een schatting die voorkomt uit de monsterplaatsen en is daarom niet altijd representatief. Er bevinden zich enkele valse wanden. Het is niet duidelijk of er pleisterwerk aanwezig is achter deze valse wanden, het is aangewezen om bijkomend onderzoek uit te voeren bij werken.</p> |

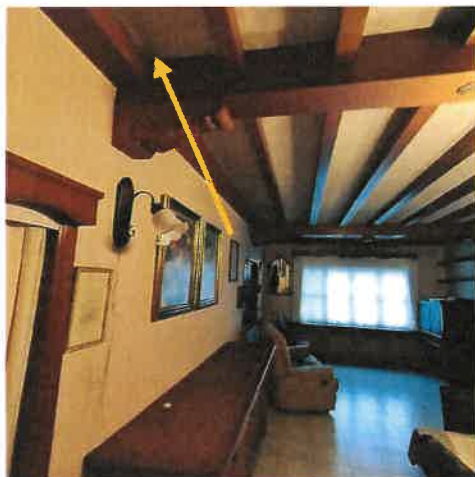
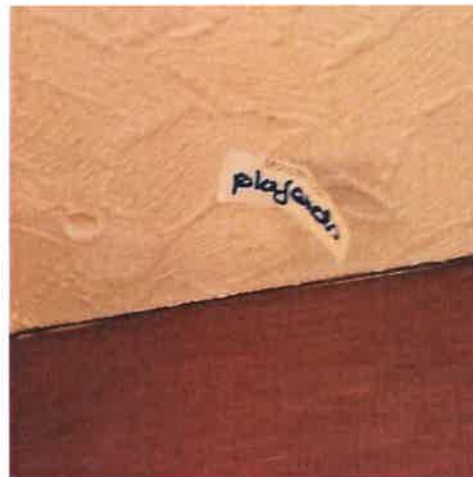
## Fiche 19: Plafondpleister

Geen asbest

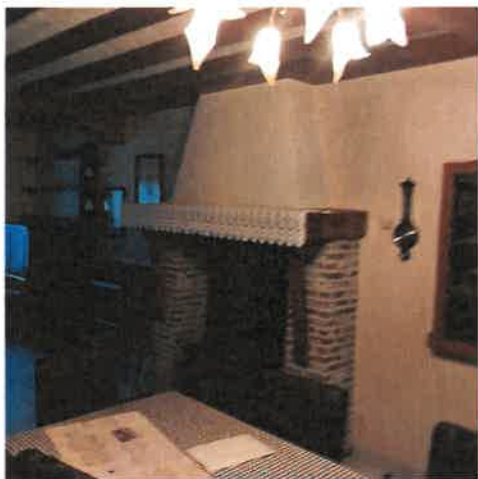
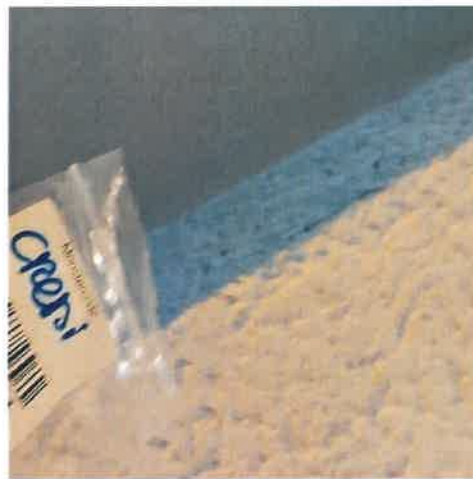
## Fiche 20: Crepi binnentoepassing – woning

Geen asbest

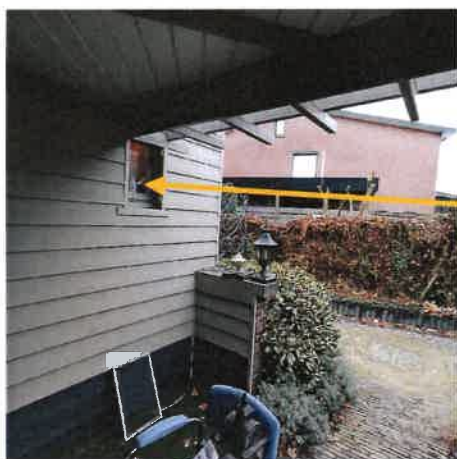
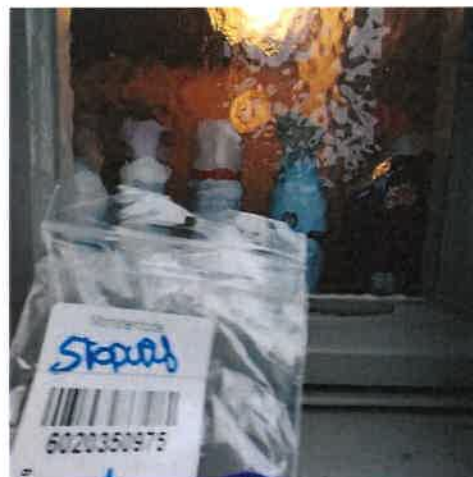
## Fiche 21: Kit kozijn-raam - Woning

Geen asbest

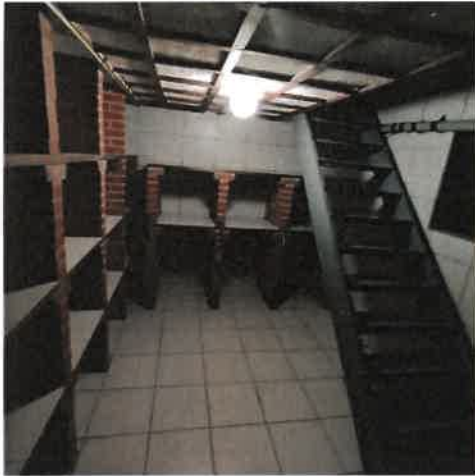
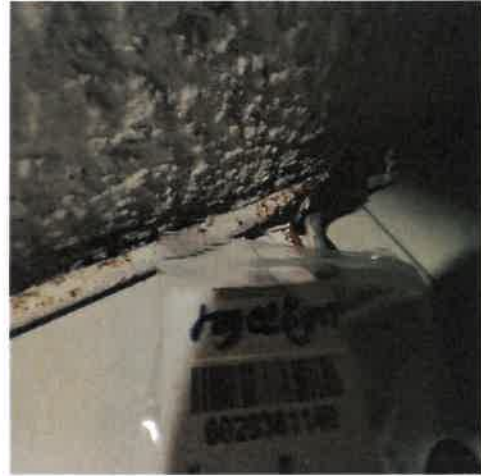
## Fiche 22: Tegellijm - muren kelder

Geen asbest

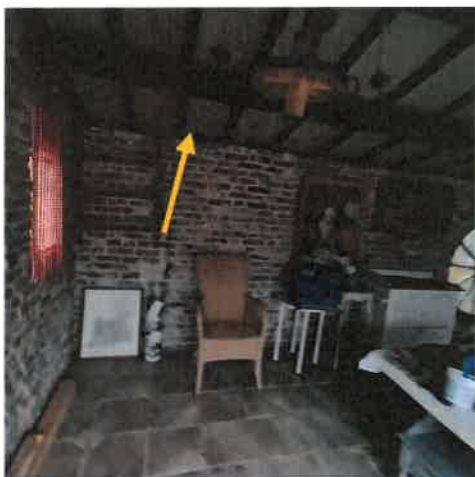
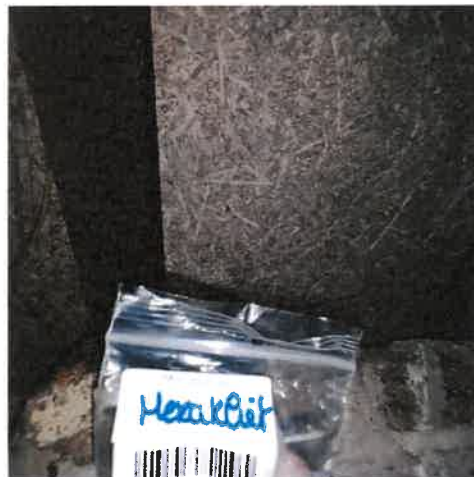
## Fiche 23: Herakliet platen

Geen asbest

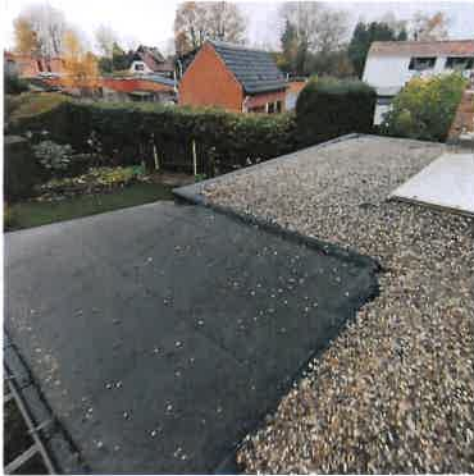
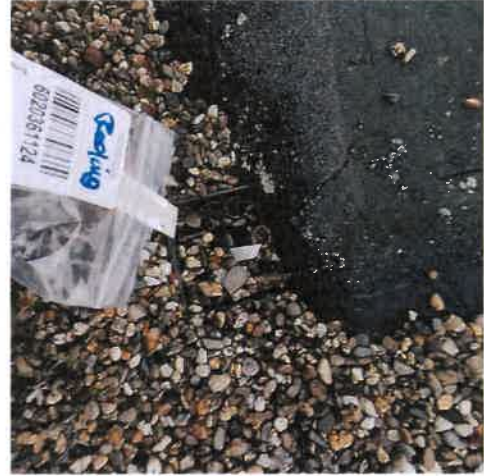
## Fiche 24: Roofing - platdak/afdak - woning

Geen asbest

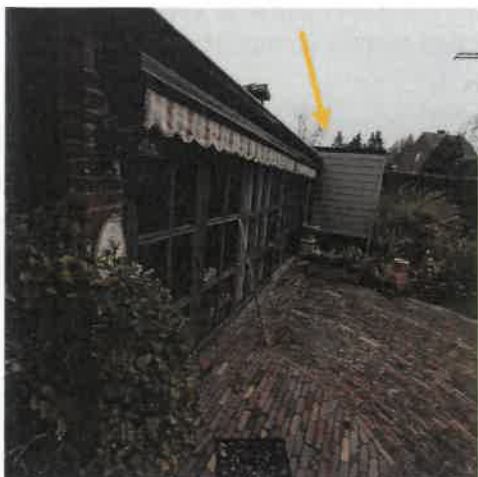
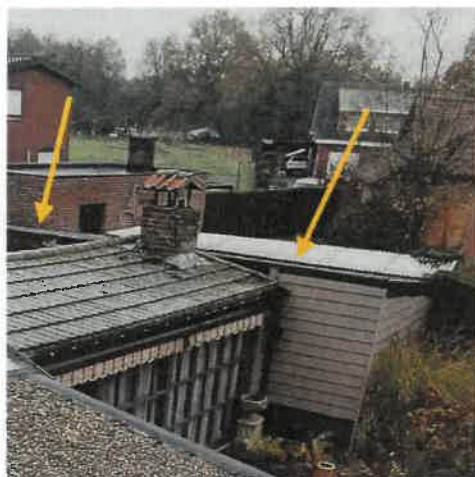
## Fiche 29: Dakbedekking – tuinberging 1 & 2 + afdak

| Beschrijving | Notitie | Terug te vinden op plannen |
|---|---|---|
| Fiche 29: Dakbedekking - tuinberging 1 & 2 + afdak | De dakbedekking werd gecontroleerd, erwerden geen verdachte materialen aangetroffen | Plan 2.3: Bijgebouwen + Constructies |
