# Asbestinventarisatetest

Jan Van Rijswijcklaan 275, 2020 Antwerpen  
Gemeenschappelijke delen

Attestnummer : 20260127-000211.000

**Niet-asbestveilig**

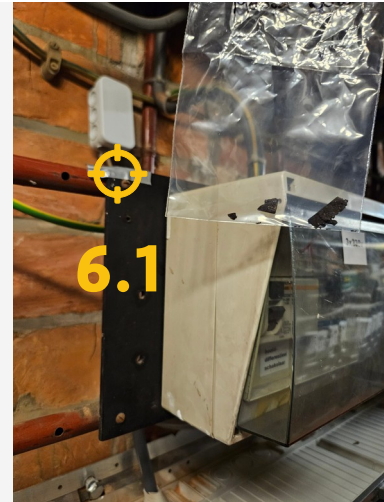
Detailfoto

- Eenvoudige handelingen: mag via doe-het-zelf of door werknemer(s) met opleidingsattest eenvoudige handelingen  
Wegens elektrische toepassingen op de borden gemonteerd → EH opgeleid technieker personeel 8u basisopleiding asbest. Voor elektrische infrastructuur en uitrusting dient u vooraleer men deze toepassing gaat bevochtigen de elektriciteit af te sluiten (zoniet elektrocutie-/brandgevaar). standaard dragen van de nodige wegwerp beschermingsmiddelen FFP 3 masker , handschoenen en tyvec CAT III type 5-6 , afspoelbaar schoeisel Losschroeven en dubbel verpakken in plastic , sluit luchtdicht af en breng dit als hechtgebonden afval naar een plaatselijk containerpark. Voor hechtgebonden toepassingen: Bij verwijdering door doe-het-zelf moet men dit afval dubbel en luchtdicht verpakt aandielen bij het gemeentelijk recyclagepark. Men raadpleegt best op voorhand de voorwaarden van het recyclagepark.

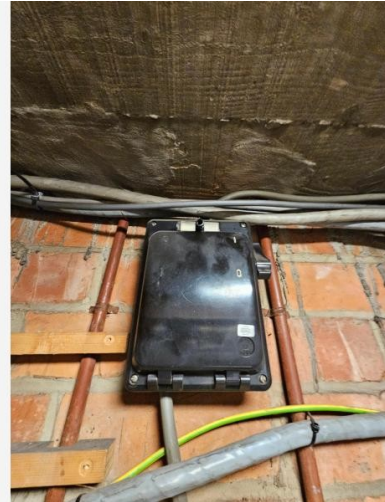
Detailfoto

- Eenvoudige handelingen: mag via doe-het-zelf of door werknemer(s) met opleidingsattest eenvoudige handelingen  
Schakelaars, stopcontacten en andere gelijkaardige toepassingen kunnen eenvoudig losgeschroefd worden --> EH doe-het-zelf. Afgesloten of verzegelde kast --> EH opgeleid techniek personeel 8u basisopleiding asbest. Voor elektrische infrastructuur en uitrusting dient u vooraleer men deze toepassing gaat bevochtigen de elektriciteit af te sluiten (zoniet elektrocutie-/brandgevaar). standaard dragen van de nodige wegwerp beschermingsmiddelen FFP 3 masker , handschoenen en tyvec CAT III type 5-6 , afspoelbaar schoeisel Losschroeven en dubbel verpakken in plastic , sluit luchtdicht af en breng dit als hechtgebonden afval naar een plaatselijk containerpark. Voor hechtgebonden toepassingen: Bij verwijdering door doe-het-zelf moet men dit afval dubbel en luchtdicht verpakt aandienen bij het gemeentelijk recyclagepark. Men raadpleegt best op voorhand de voorwaarden van het recyclagepark.

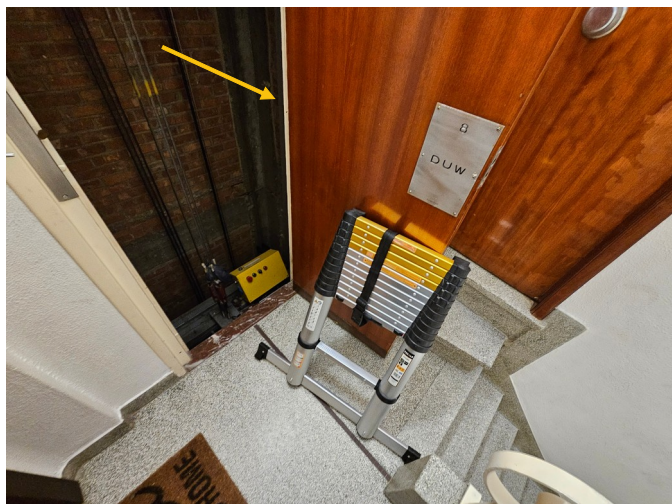
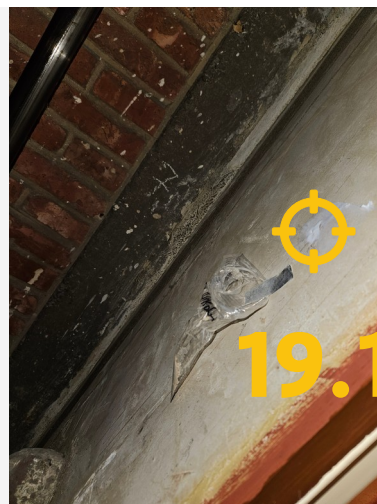
## Fiche 19: Pleisterwerk liftkoker links (staalname)

Geen asbest

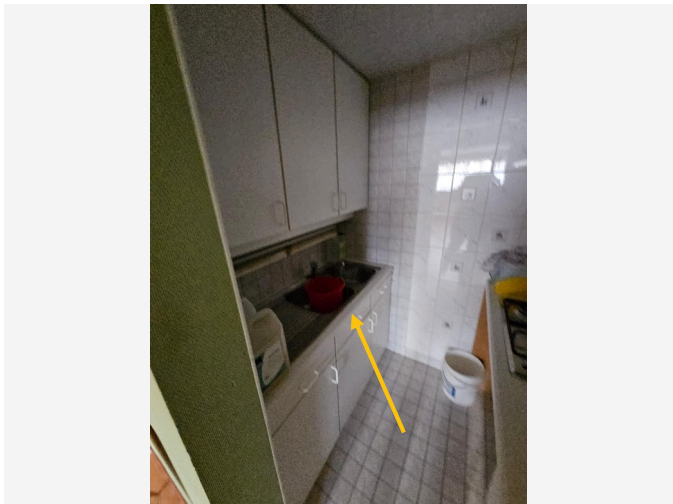
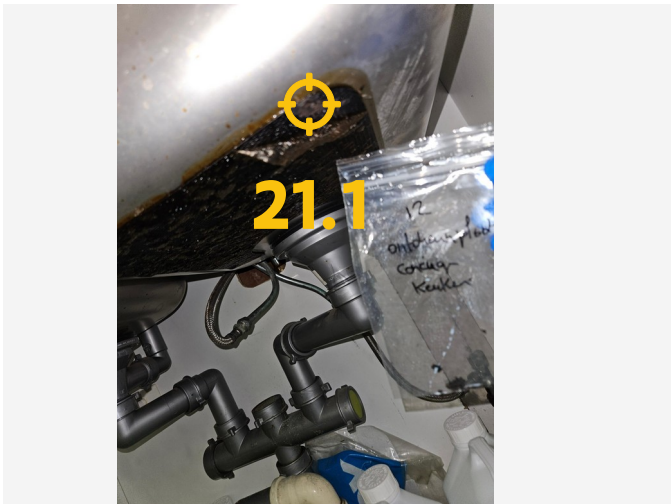
# Fiche 21: Ontdreuningsplaat spoelbak conciërgeruimte (staalname)

Geen asbest

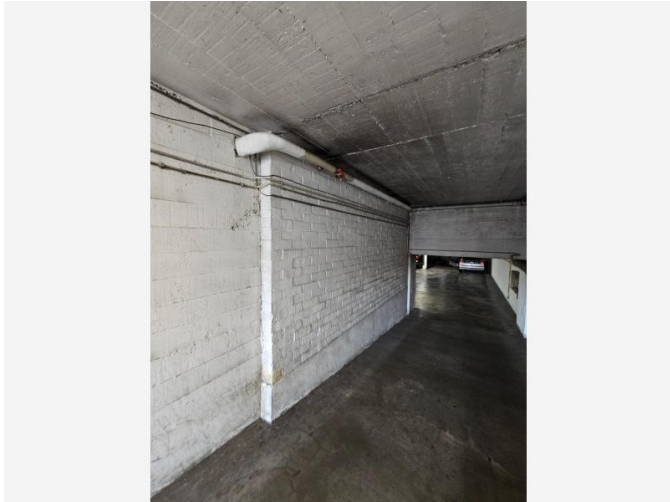
## Fiche 22: Leidingisolatie in gips (bemonsterd door ABESCO -> bewijsdocument)

Geen asbest

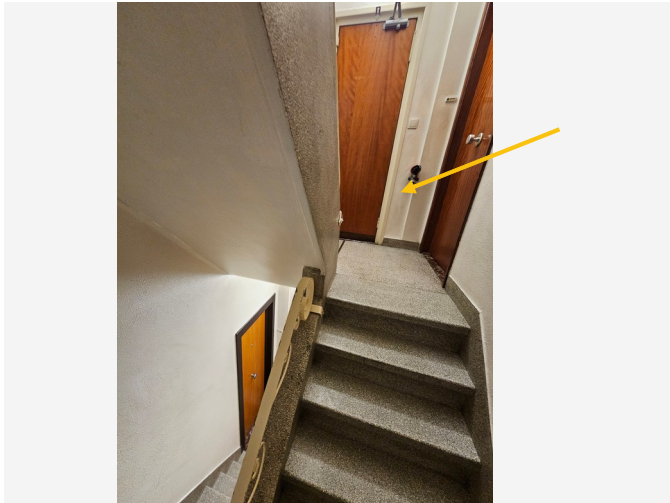
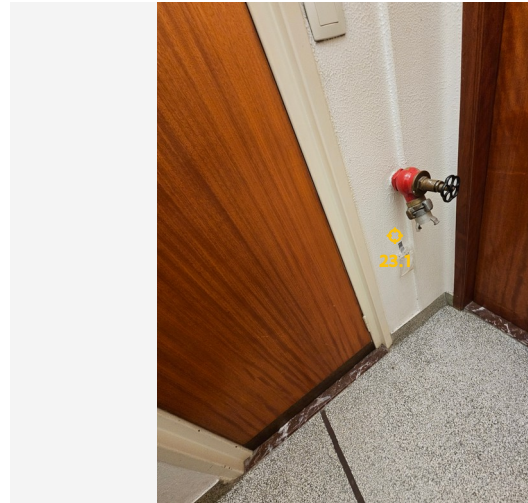
## Fiche 23: Pleisterwerk traphal rechts (staalname)

Geen asbest

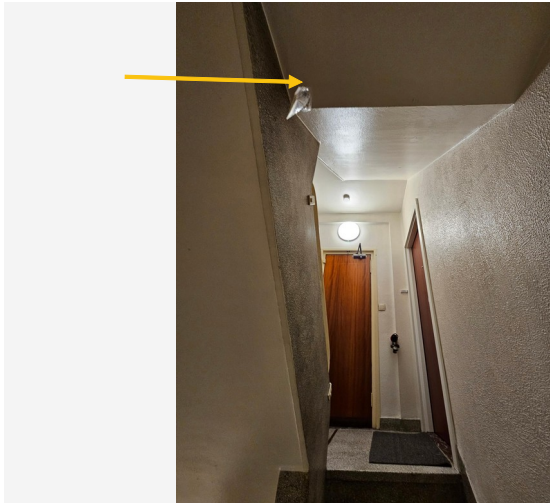
## Fiche 24: Pleisterwerk traphal links (staalname)

Geen asbest

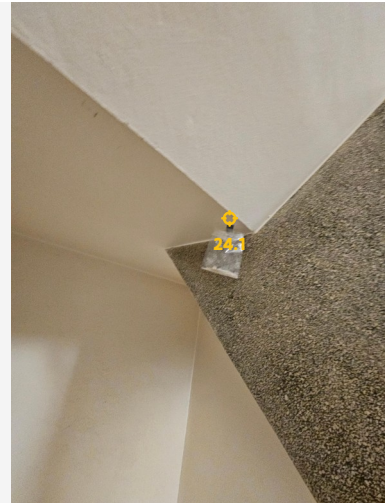
Detailfoto

| Opmerking | <p>Volgens het inspectieprotocol is een monstername van het pleisterwerk verplicht om dit te identificeren als niet-asbesthoudend.</p> <p>Locatie staalnames: traphal: onderzijde trap op het 1e verd. wand op het 3e verd. plafond op het 5e</p> <p>De vermelde oppervlaktes en volumes betreffen een beredeneerde schatting. Er worden geen rechten verleend aan deze oppervlaktes/volumes. De dikte is een schatting die voorkomt uit de monsterplaatsen en is daarom niet altijd representatief.</p> <p>Er bevinden zich enkele valse wanden. Het is niet duidelijk of er pleisterwerk of asbest toepassingen aanwezig zijn achter/op deze valse wanden, het is aangewezen om bijkomend onderzoek uit te voeren bij werken.</p> |

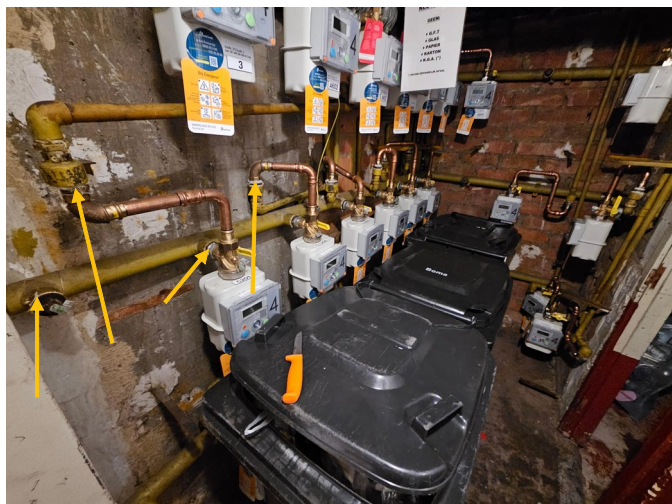
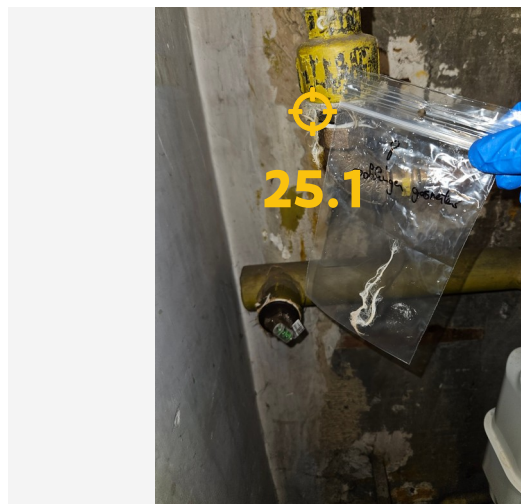
| Opmerking | <p>De verdachte pakking werd bemonsterd.</p> <p>De vermelde oppervlaktes en volumes betreffen een beredeneerde schatting. Er worden geen rechten verleend aan deze oppervlaktes/volumes. De dikte is een schatting die voorkomt uit de monsterplaatsen en is daarom niet altijd representatief.</p> |

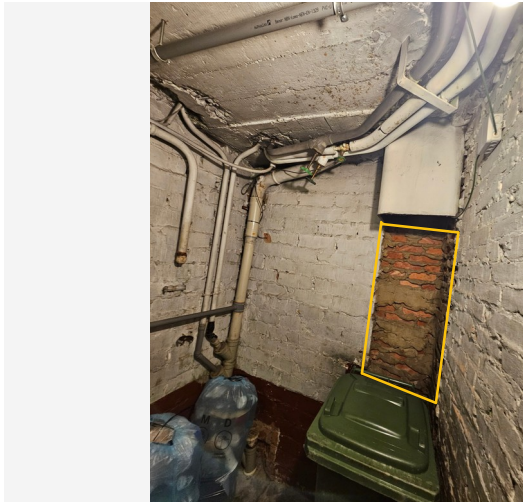
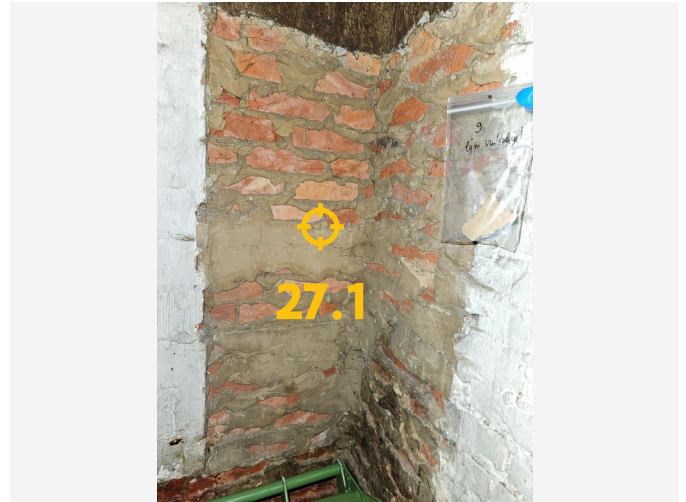
## Fiche 27: Lijm/smeerlaag bij asbestcementkoker (staalname)

Geen asbest

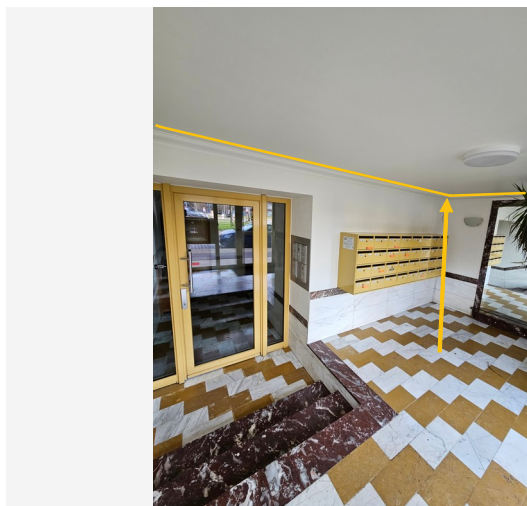
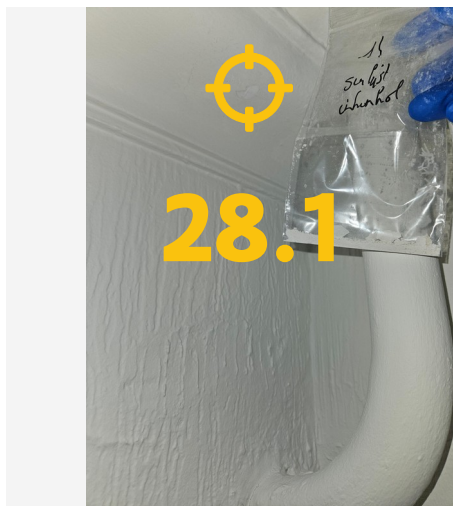
## Fiche 28: Sierlijst in pleister inkomhal (staalname)

Geen asbest

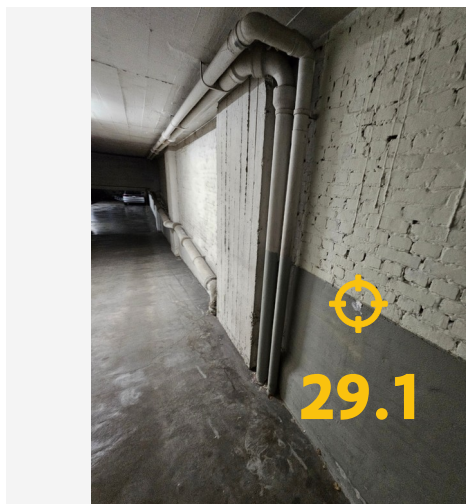
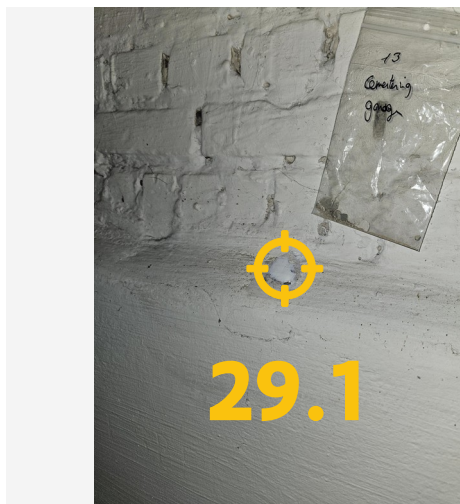
## Fiche 29: Cementering garage (met staalname)

Geen asbest

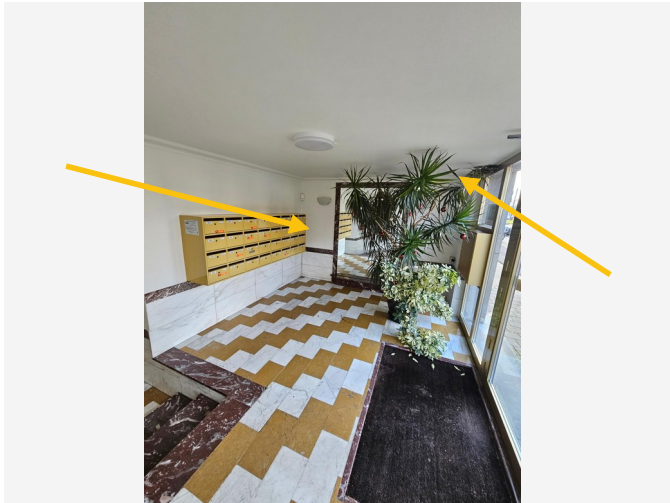
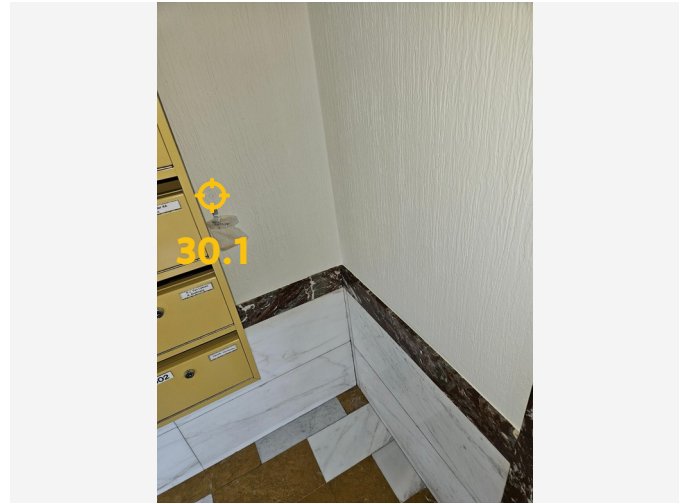
## Fiche 30: Pleisterwerk inkomhal (staalname)

Geen asbest

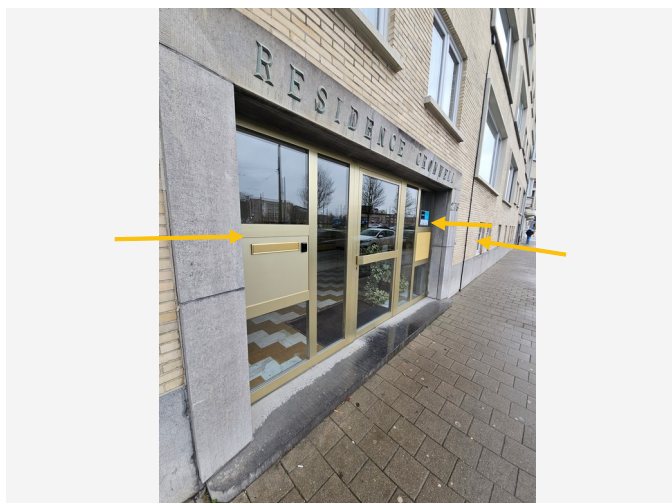
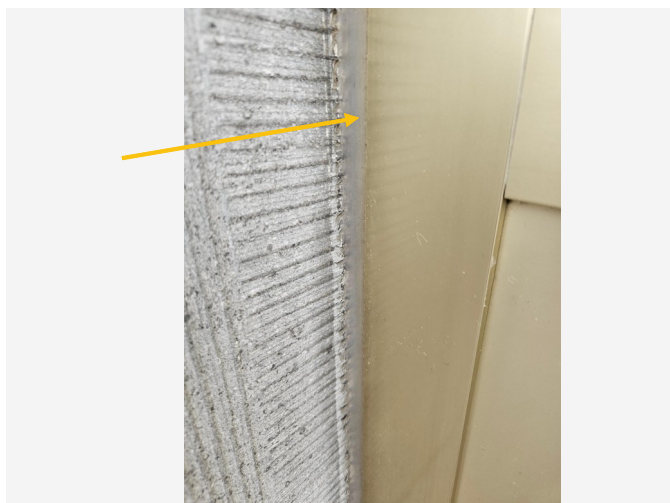
### Fiche 32: Kit niet verdacht (visueel vastgesteld)

| Beschrijving | Notitie | Terug te vinden op plannen |
|---|---|---|
| Fiche 32: Kit niet verdacht (visueel vastgesteld) | De gebruikte siliconen kit is niet asbestverdacht . (voordeur, ramen voorgevel, garagepoort) | - |
